## Chapelle Notre-Dame du Château

Mission de diagnostic et maîtrise d'oeuvre  
pour la restauration de la chapelle

## DIAGNOSTIC

Décembre 2022 - Ind 1

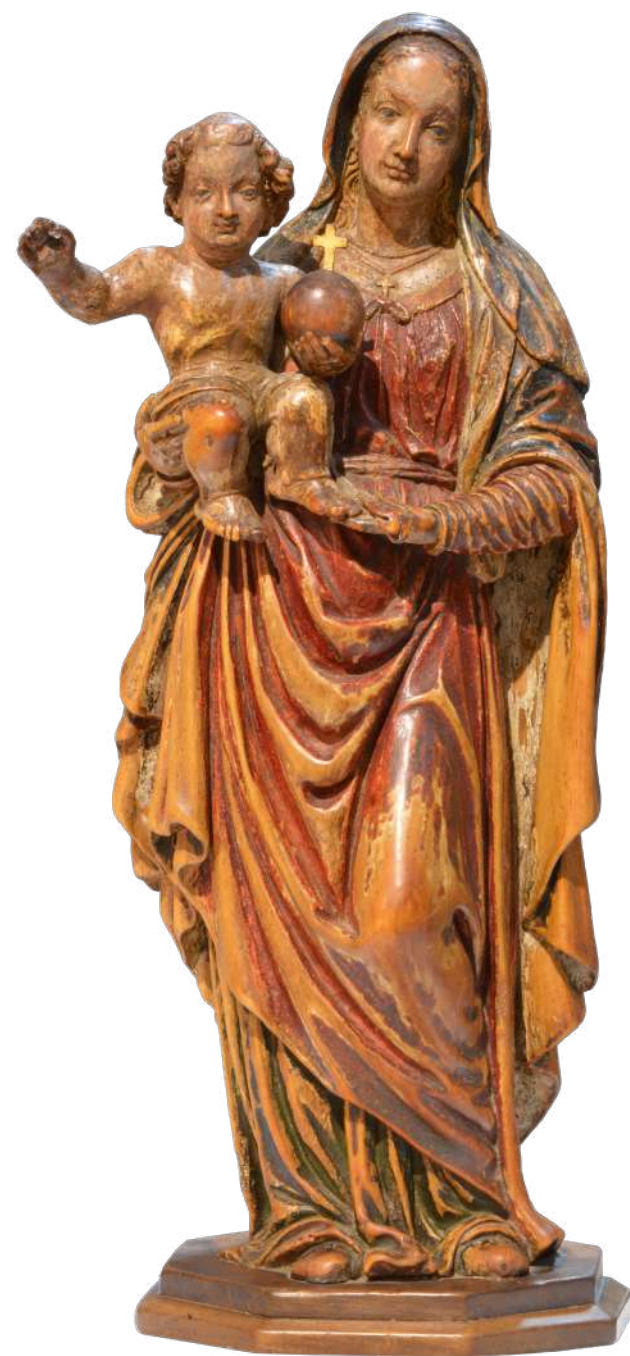
**FIG. 1** « La belle Briançonne », Notre-Dame du Château. Statue en bois des Alpes, titulaire de la chapelle. La mission ne prévoit pas le diagnostic de la sculpture puisqu'elle ne se trouve point à la chapelle du Grès. Cependant, il serait convenable d'étudier une éventuelle restauration car la dernière intervention a été effectuée en 1960 et l'état actuel de la statue le requiert.

statue vénérée encore aujourd'hui dans la chapelle est une statue de bois polychrome que l'on pourrait dater du **XVII<sup>e</sup> siècle** (voir fig. 1) Sa restauration effectuée dans les années **1960**, a révélé qu'elle est taillée dans un « bois des Alpes »<sup>30</sup>.

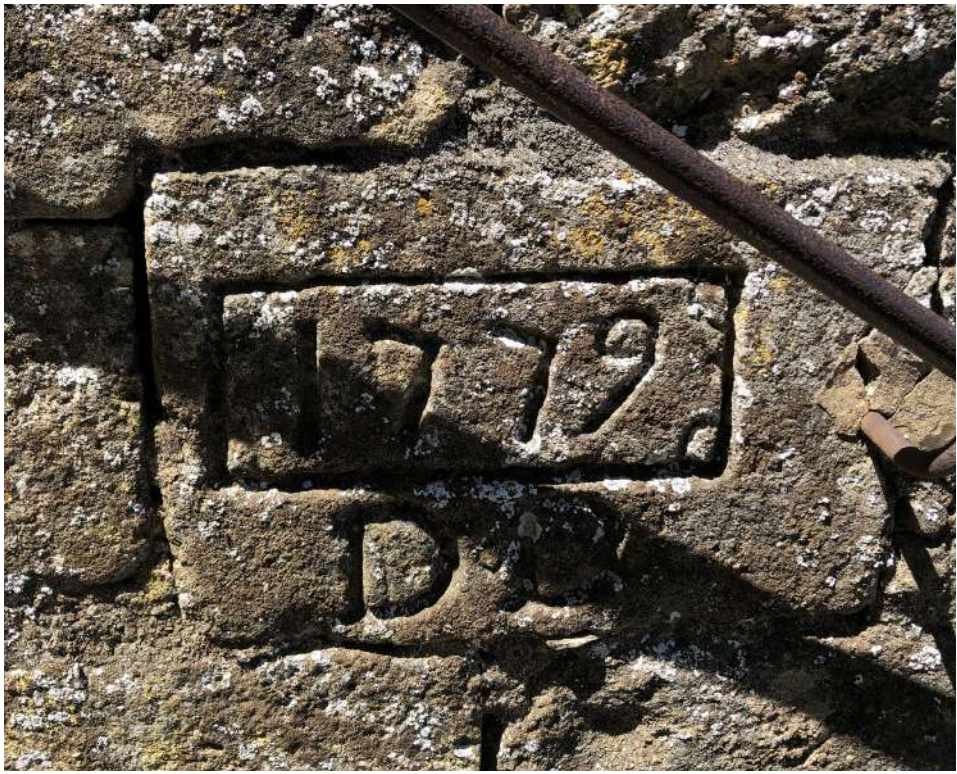
FIG. 3 Inscription sur le garde-corps de l'escalier.

Deux inscriptions d'une même main, apposées l'une sur le garde-corps du grand escalier et l'autre sur le linteau de la porte condamnée donnant sur le couloir de la sacristie, à l'est de la chapelle, indique la date de **1779**. (voir fig. 3). Faut-il y voir le témoignage d'une campagne de travaux ou d'aménagement, peut-être suite à la visite de l'archevêque Jean Marie du Lau ?

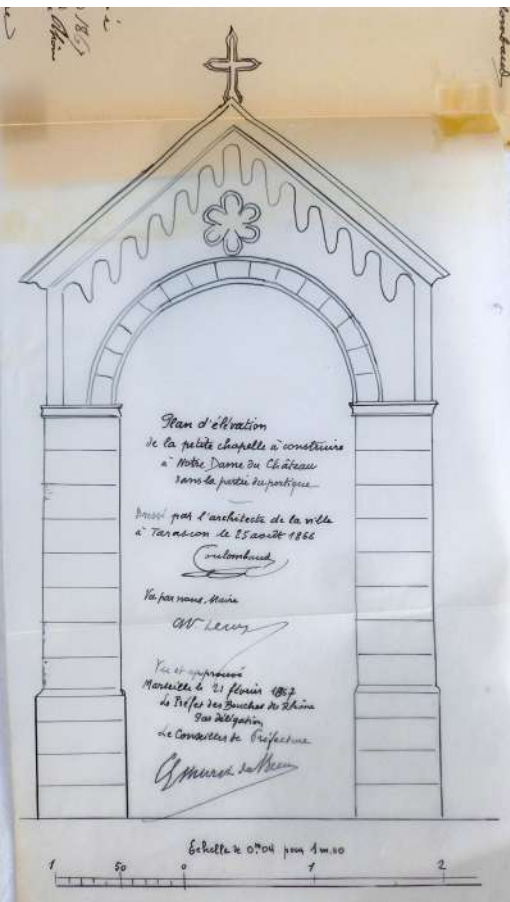
**FIG. 4** Projet pour la façade de la chapelle dessiné par Coulombaud, architecte de la ville de Tarascon.

Le devis et le cahier des charges ainsi que les plans établis par l'architecte de la ville Coulombaud datés du 25 août 1866, nous sont parvenus<sup>53</sup>. (voir figures 4 et 5) Le devis est ainsi détaillé :

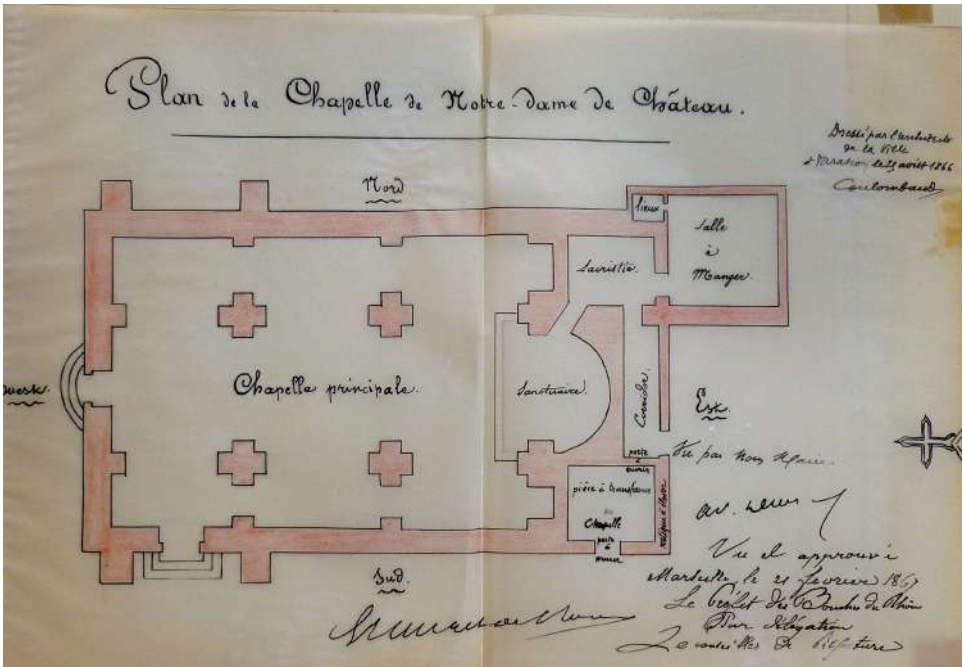
**FIG. 5** Projet pour l'extension de la chapelle dessiné par Coulombaud, architecte de la ville de Tarascon.

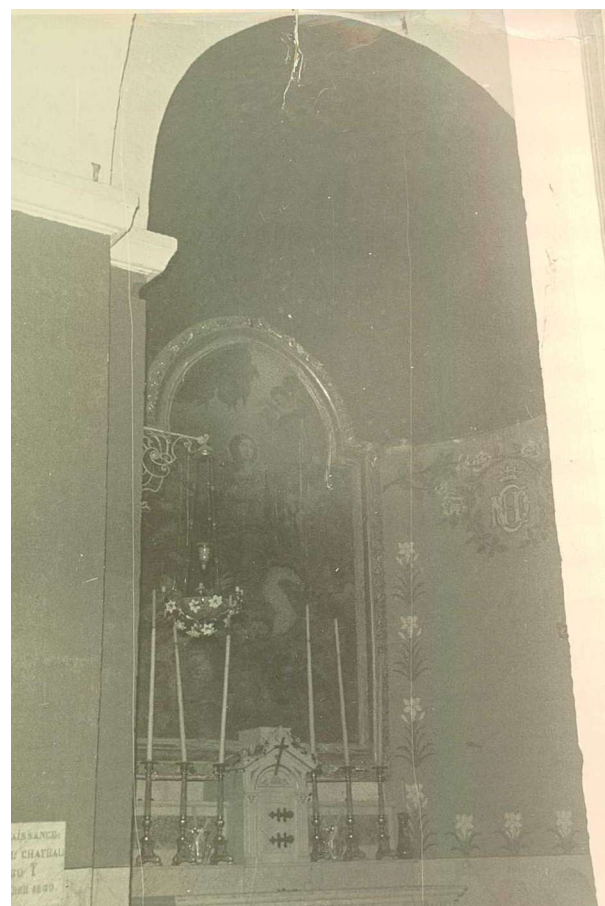
**FIG. 6** Vue de l'ancienne disposition du chœur en 1966 montrant le maître-autel en marbre, le tableau de l'Assomption et les décors peints du XIXe siècle.  
s. CRMH PACA Dpt13 0419

Le chœur reçoit peut-être à ce moment-là un nouveau décor : une voûte d'azur aux étoiles d'or et des fleurs de lis sur fond bleu au-dessus d'un soubassement en faux marbre. Le monogramme de Notre-Dame-du-Château entouré d'une couronne de fleur est apposé de part et d'autre du grand tableau figurant l'Assomption (voir figures 6, 7 et 8).

En **1895**, un autel en marbre, don de M. Dorlhac, avocat à Tarascon, remplace l'autel en bois doré qui provenait de l'église de Saint-Etienne du Grès ; l'autel primitif, en pierre monolithe ayant été relégué au fond de la chapelle, sous la tribune<sup>62</sup>. Cet autel du **XIXe siècle** se trouve aujourd'hui dans le collatéral nord<sup>63</sup>. Si le décor de l'abside n'a pas été réalisé dans les années **1860**, il l'est peut-être à cette occasion (voir figures 6, 7 et 8).

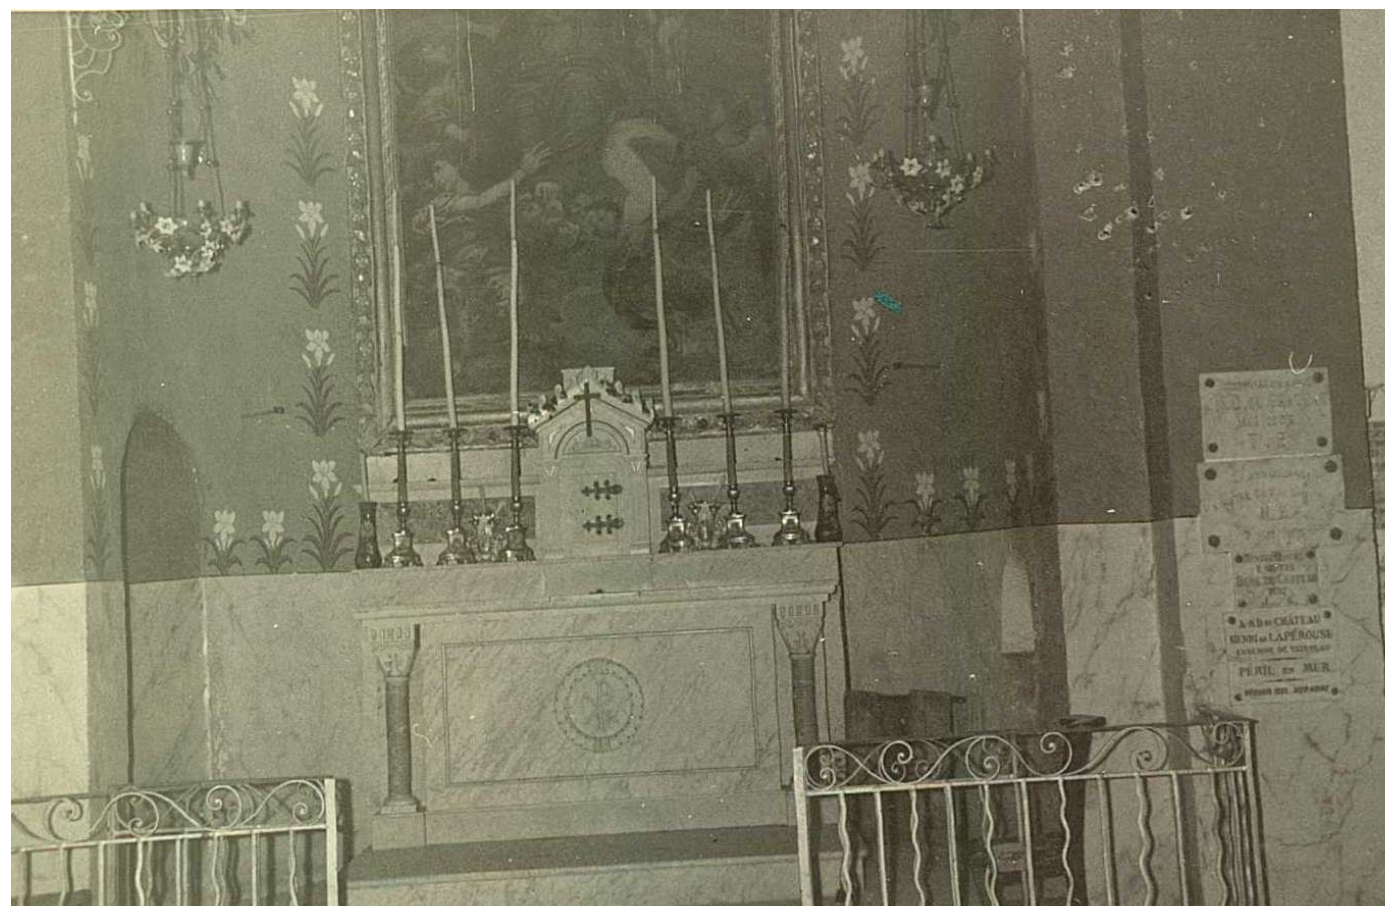
**FIG. 7** Vue de l'ancienne disposition du chœur montrant le maître-autel en marbre, le tableau de l'Assomption, les décors peints du XIXe siècle et le banc de communion en fer forgé. Photographie prise en 1966.

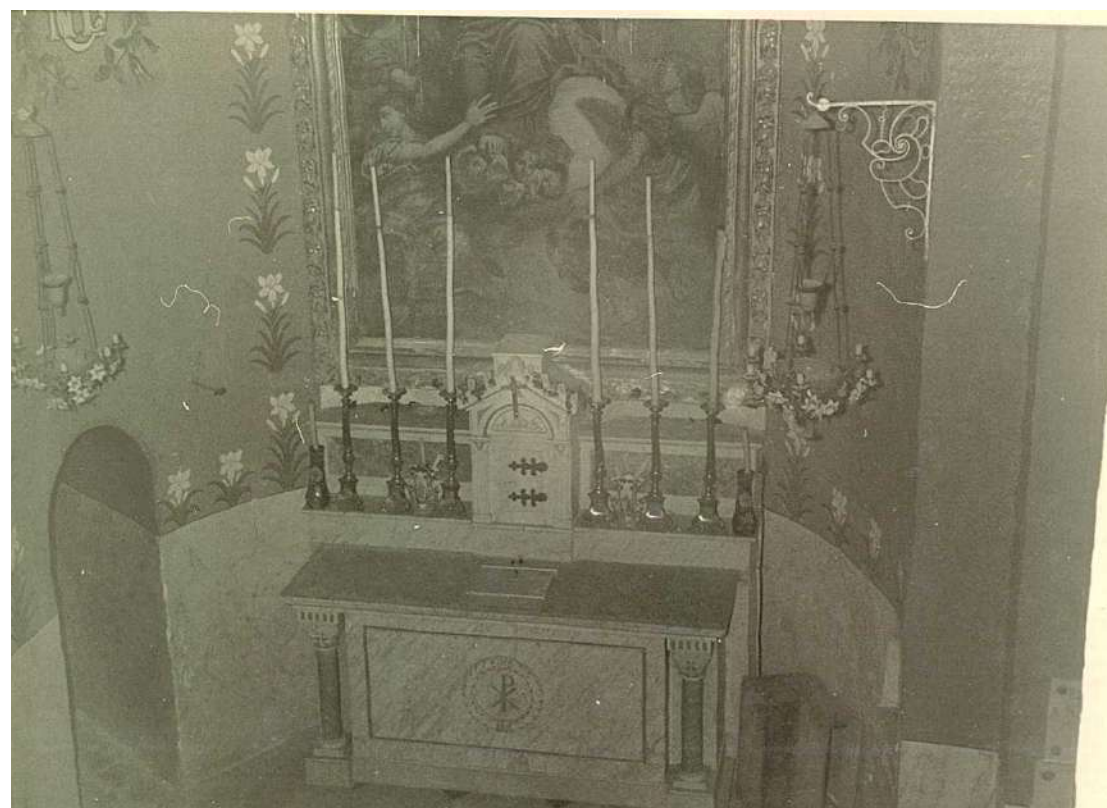
**FIG. 8** Vue de l'ancienne disposition du chœur en 1966 montrant le maître-autel en marbre, le tableau de l'Assomption et les décors peints du XIXe siècle.

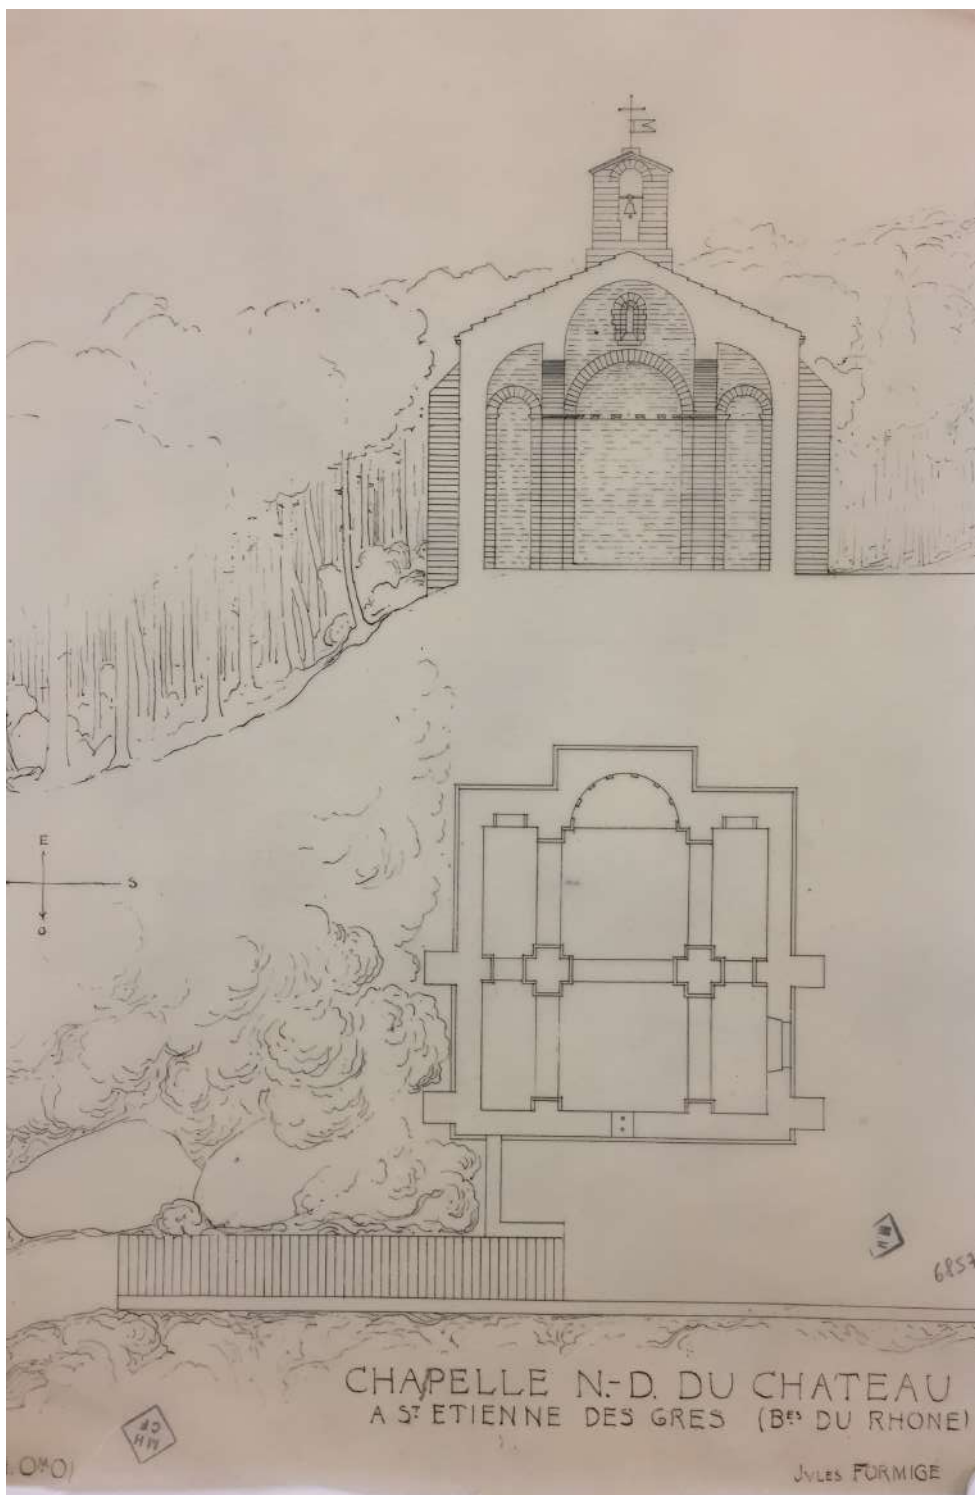
FIG. 9 Façade et plan de la chapelle dessinés par Jules Formigé en 1922.

En **1922**, Jules Formigé établit un rapport et dresse un plan et une coupe de l'édifice en vue de sa protection (voir figure 9). « Cette chapelle est dans un état de conservation parfait. Les deux petits hangars et le reposoir qu'on y a adossé à l'Est, n'ont motivé aucune mutilation, pas même le percement d'une porte.

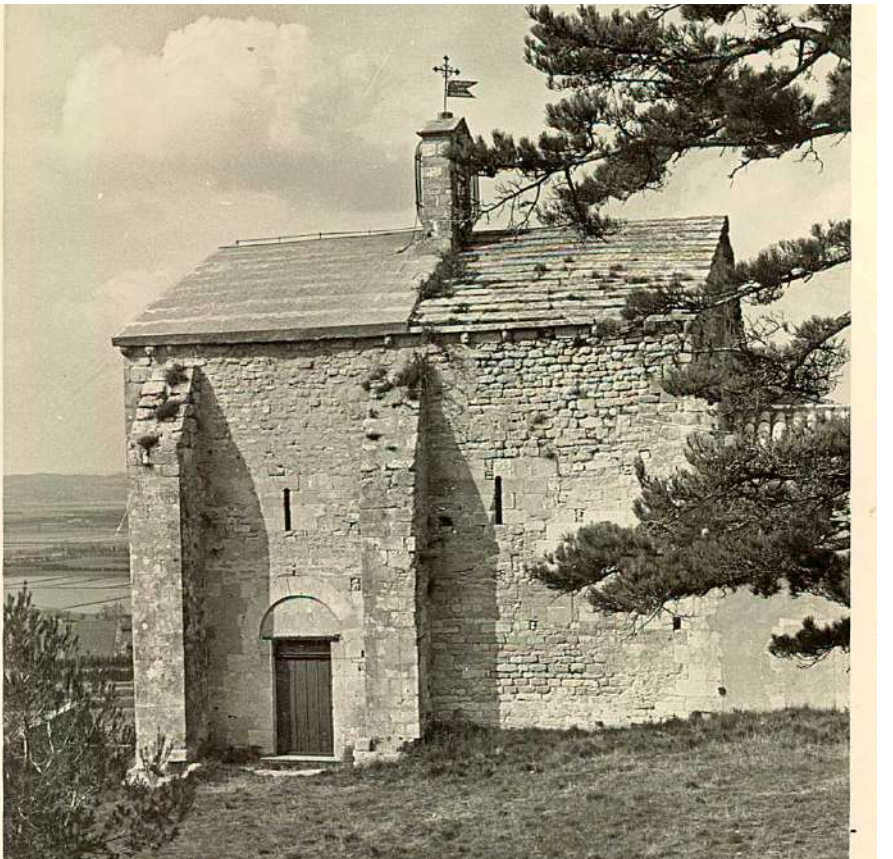
FIG. 11 Vue de la façade Sud en 1966 avec la dalle en béton sur la toiture.  
s. CRMH PACA Dpt13 0419

Dans un courrier sollicitant le classement, Maurice Bellemère mentionne qu'une partie de la toiture a été remplacée il y a longtemps par une dalle en béton<sup>76</sup>. Ce qui est visible sur d'anciens clichés<sup>77</sup>(voir figures 11 et 12).

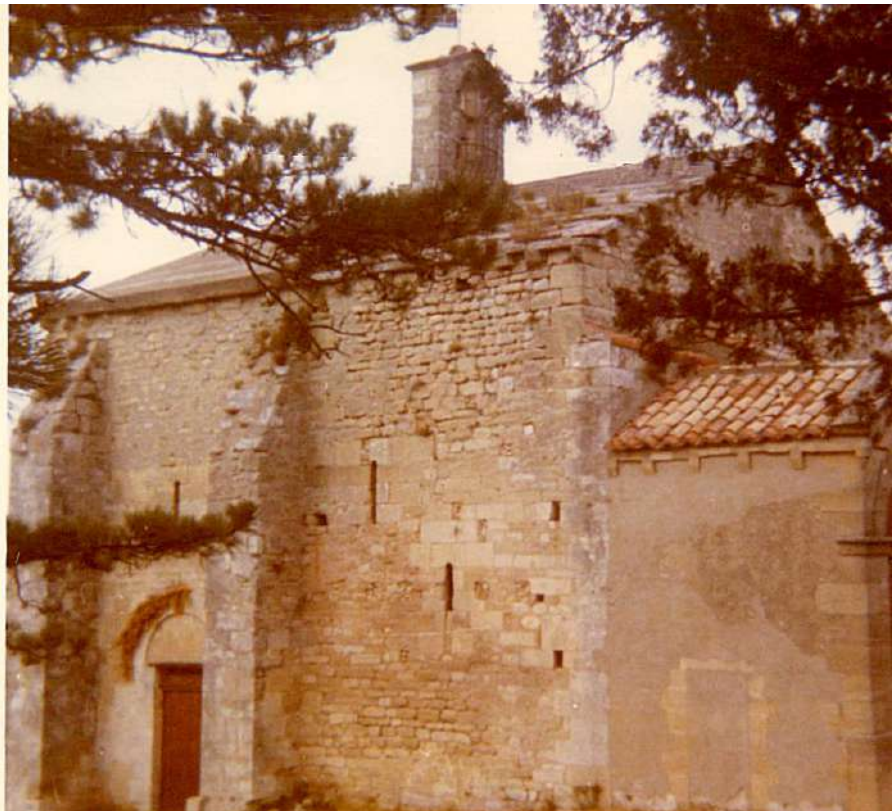
FIG. 12 Vue de la façade Sud en 1970 avec la dalle en béton sur la toiture.  
s. CRMH PACA Dpt13 0419

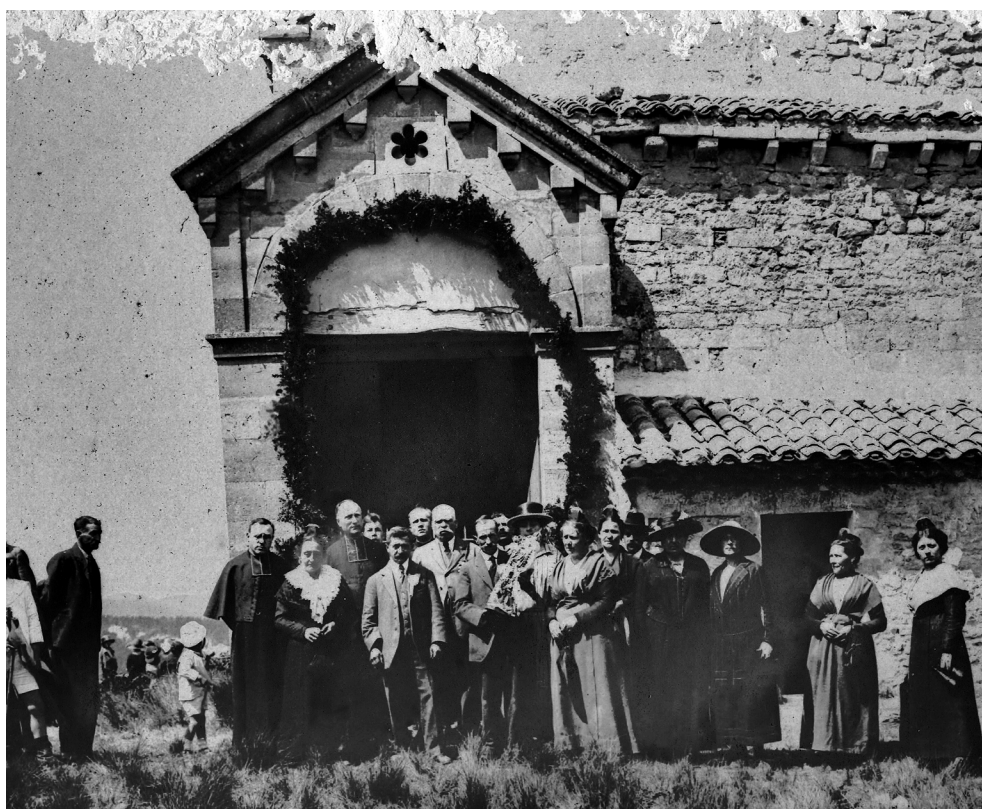
Vue de la façade Est en 1923. Le tirant métallique au-dessus de la porte d'accès à la chapelle dite « extérieure » n'était pas encore installé. Cependant les pierres commençaient déjà à se dissocier.

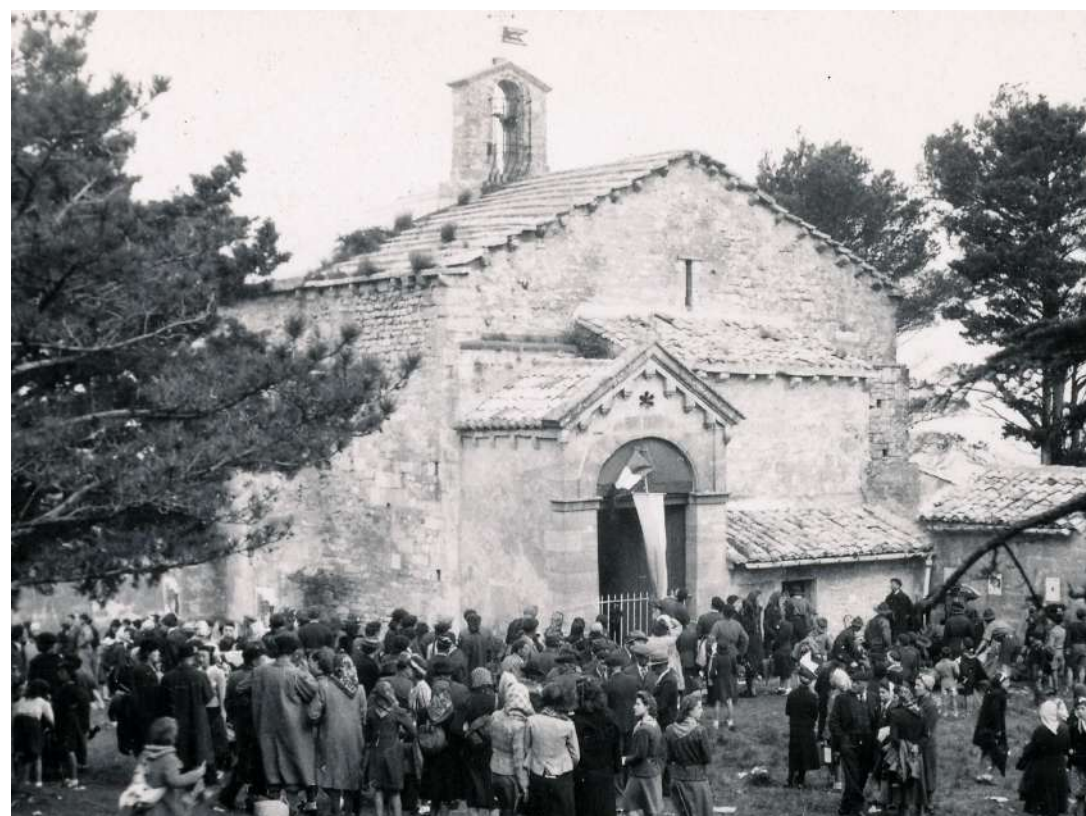
Vue de la façade Est en 1937. A cette époque, le tirant métallique au-dessus de la porte d'accès à la chapelle dite « extérieure » a été déjà installé ainsi que la dalle en béton de la toiture.

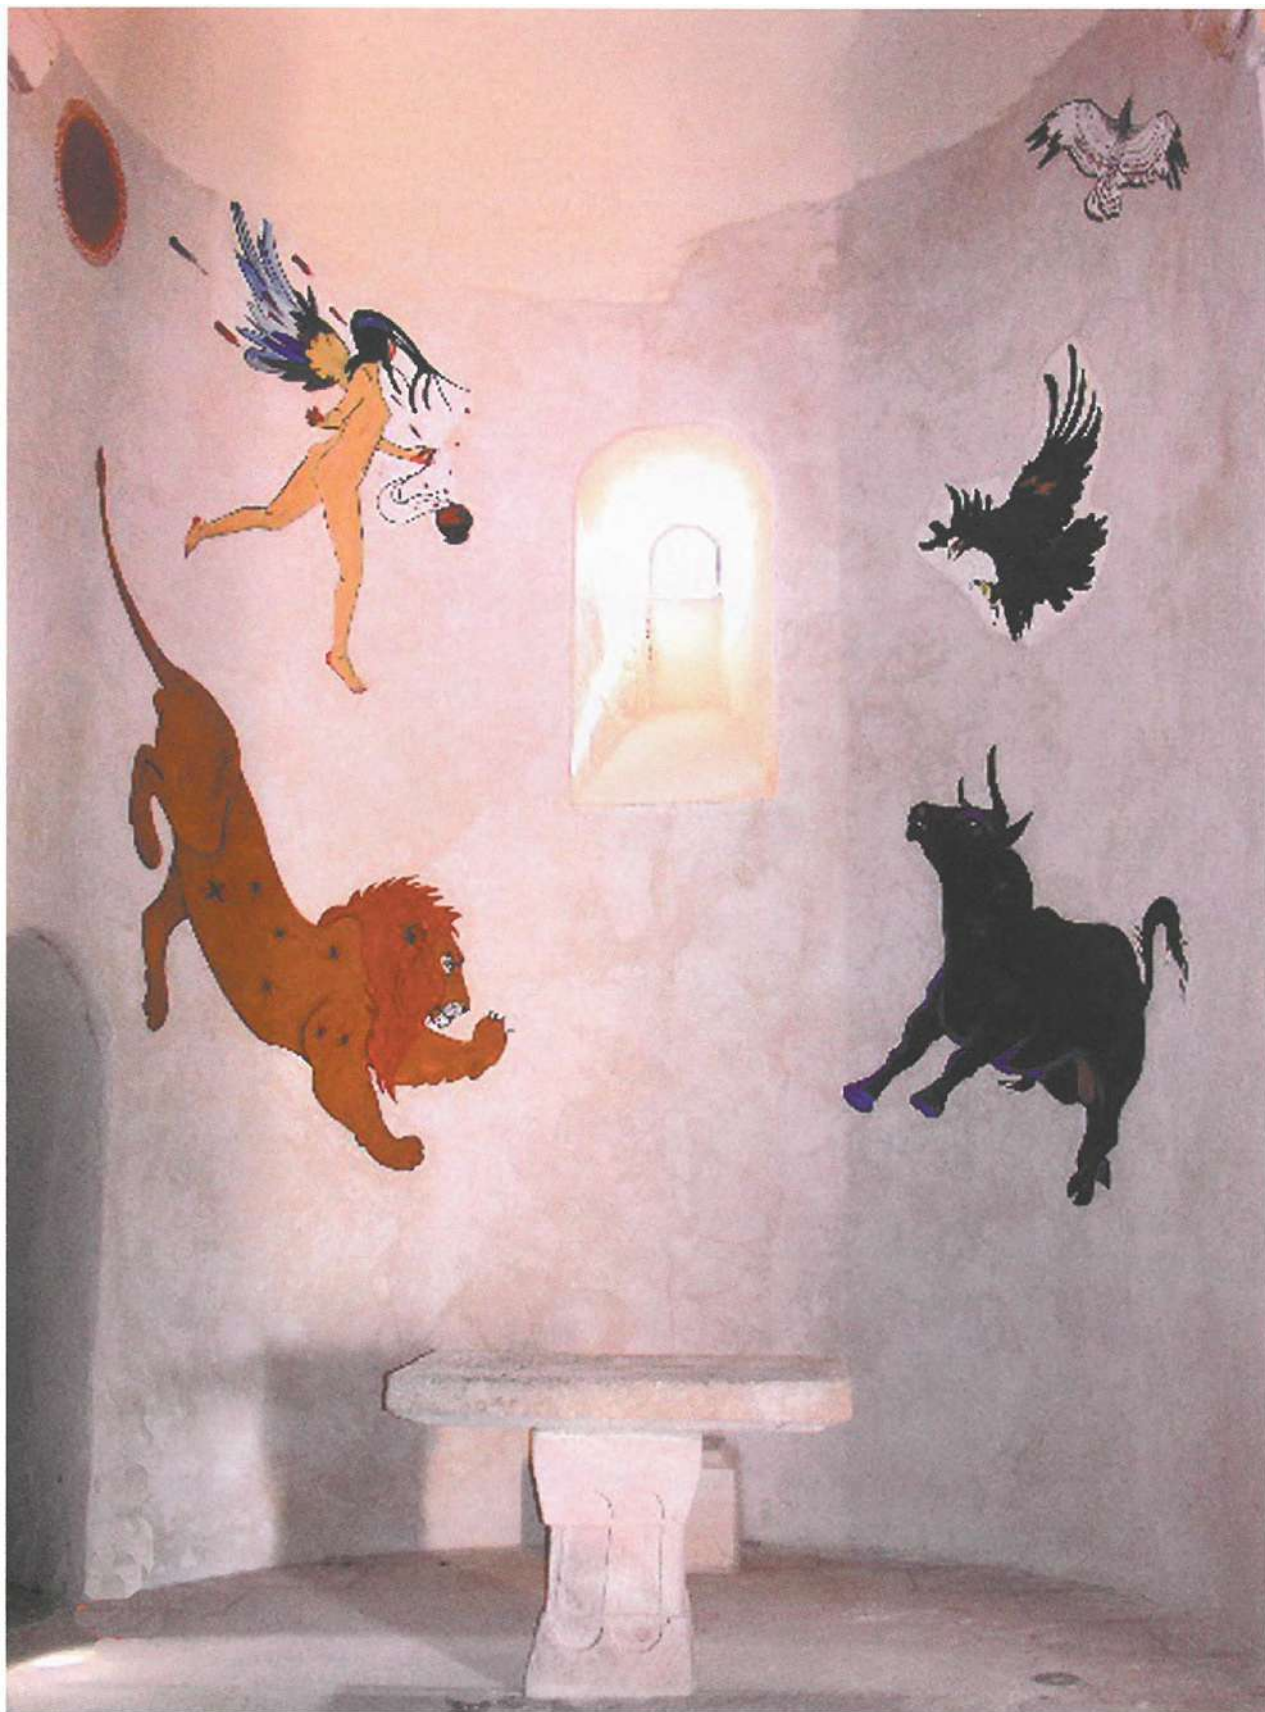
**FIG. 13** Vue du chœur de la chapelle montrant la fresque de Jacques Descordes.  
s. DESCORDES Jacques, *La fresque interrompue*, 2006

En **2006**, Jacques Descordes réalise un nouveau décor dans l'abside figurant les symboles des quatre évangélistes (voir figure 13) ; ce décor est effacé, rapidement après son exécution, par le curé de la paroisse, Michel Cicculo<sup>81</sup>.

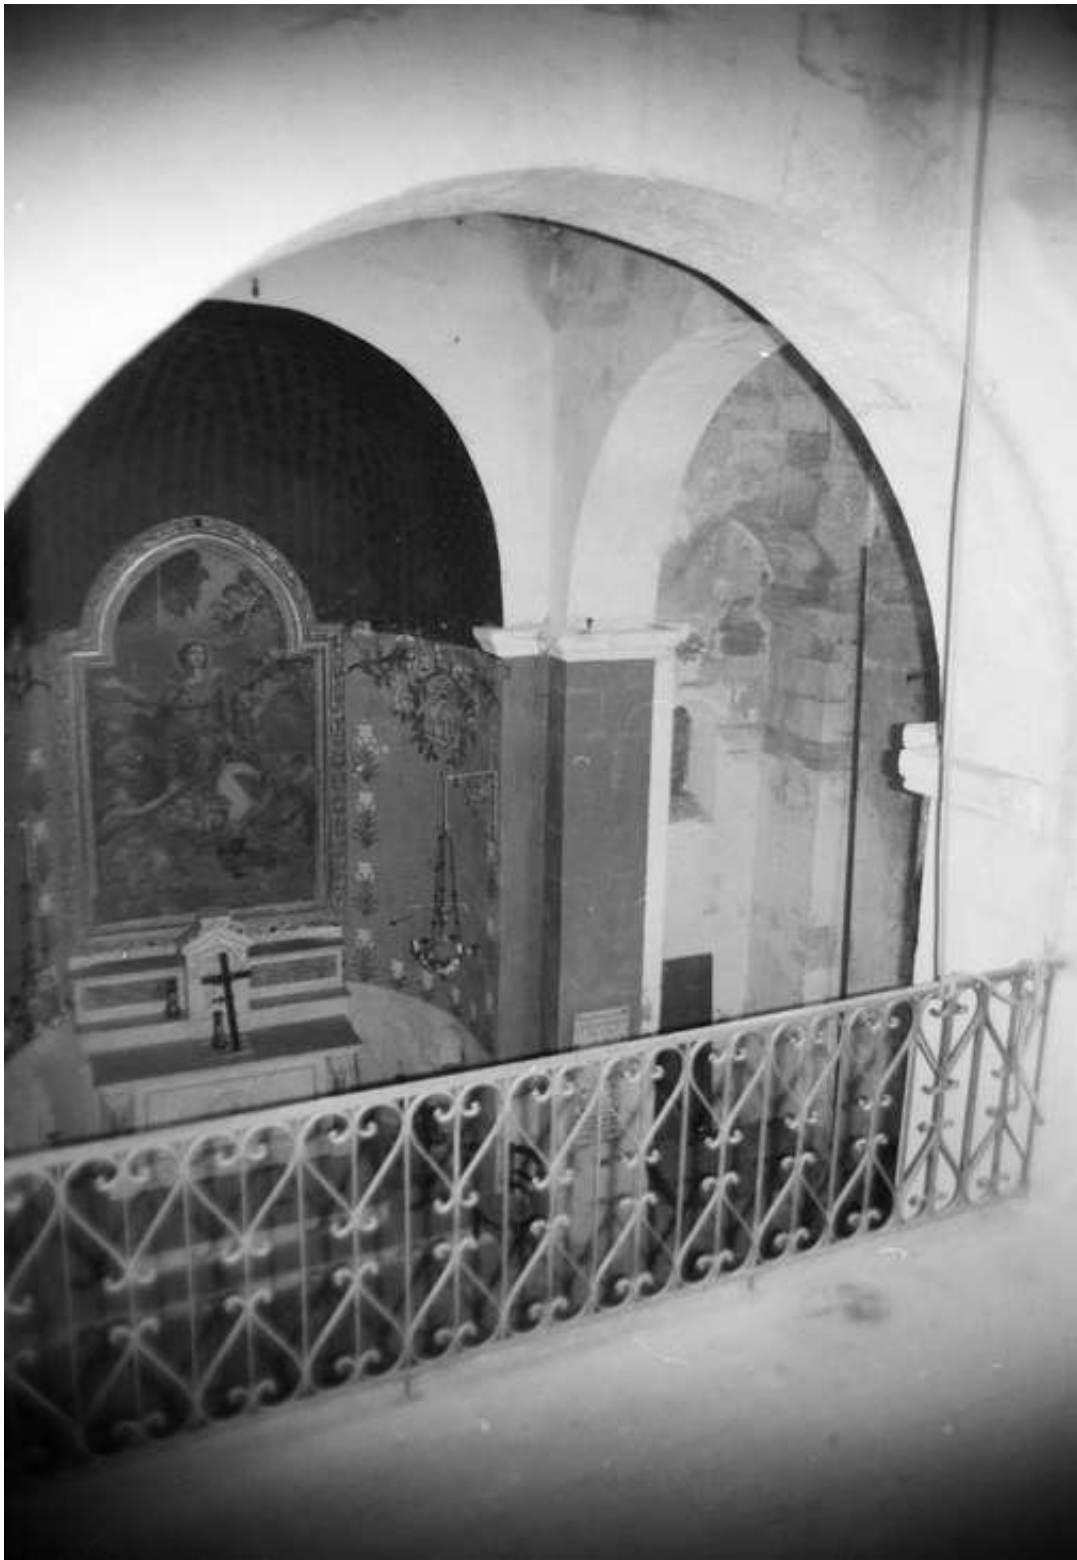
**TOURNIER [Cliché]** Vue de l'ancienne disposition du chœur montrant le maître-autel en marbre, le tableau de l'Assomption et les décors peints du XIXe siècle depuis la tribune en 1979. Cette photo, montre la voûte en cul-de-four parée d'un décor d'étoiles sur un fond azur, le soubassement en faux-marbre, des lis qui encadrent le tableau ainsi que des couronnes de roses qui entourent le monogramme de Notre-Dame du Château. s. Dpt13\_0419

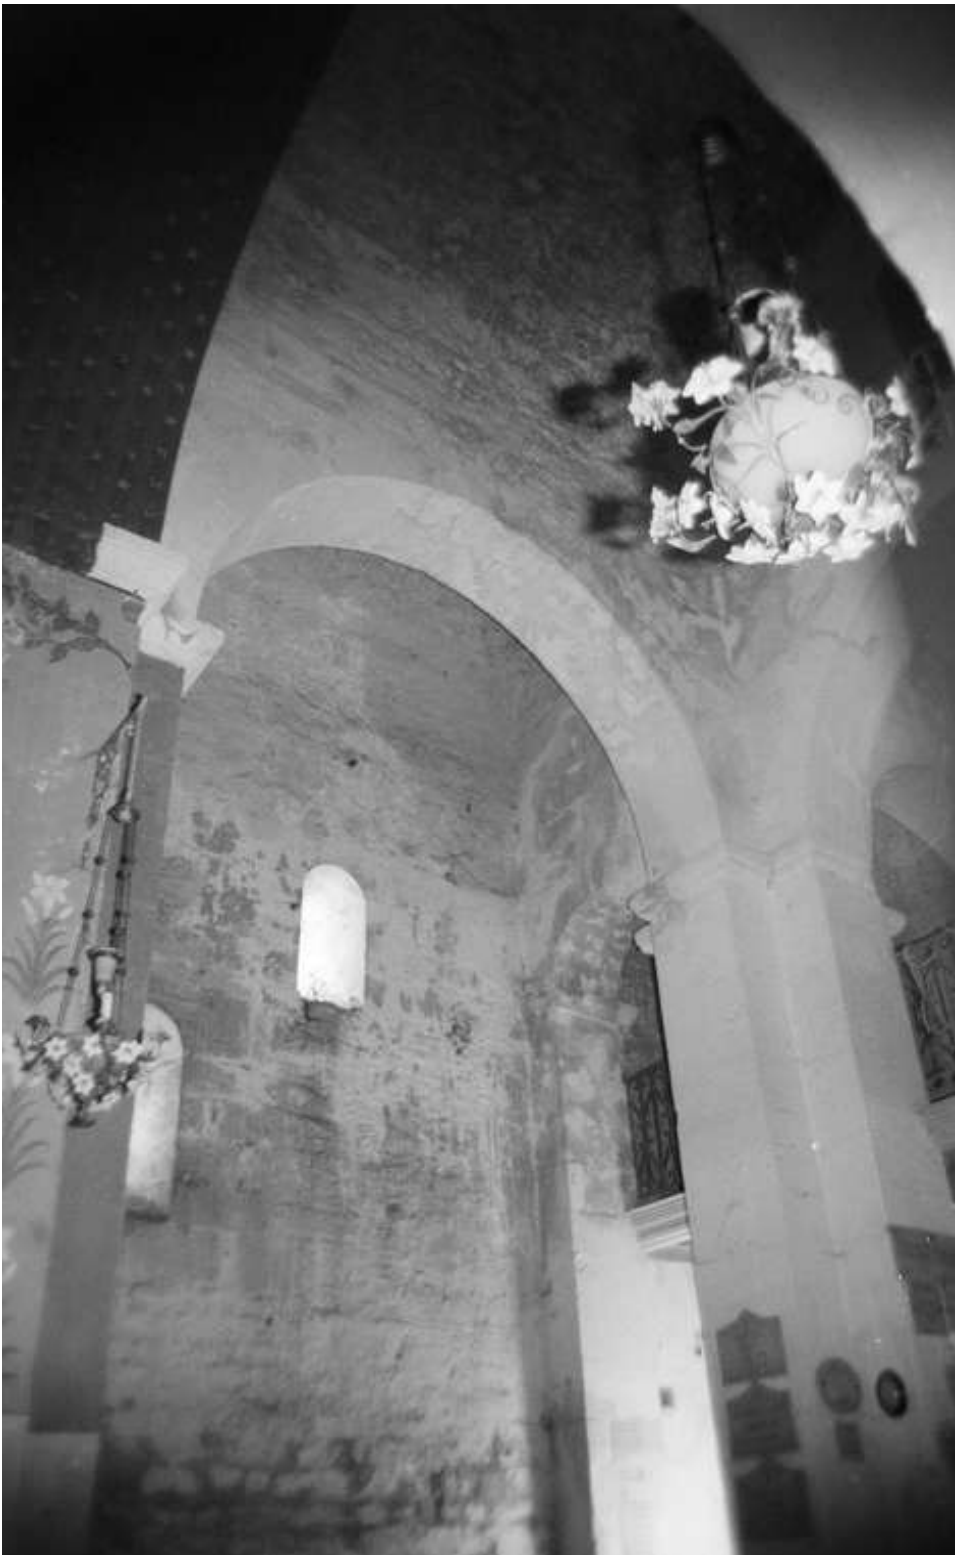
**TOURNIER [Cliché]** Vue du collatéral Sud depuis le chœur en 1979. Cette photographie permet d'observer les anciens lustres à fleurs de lis. s. Dpt13\_0419

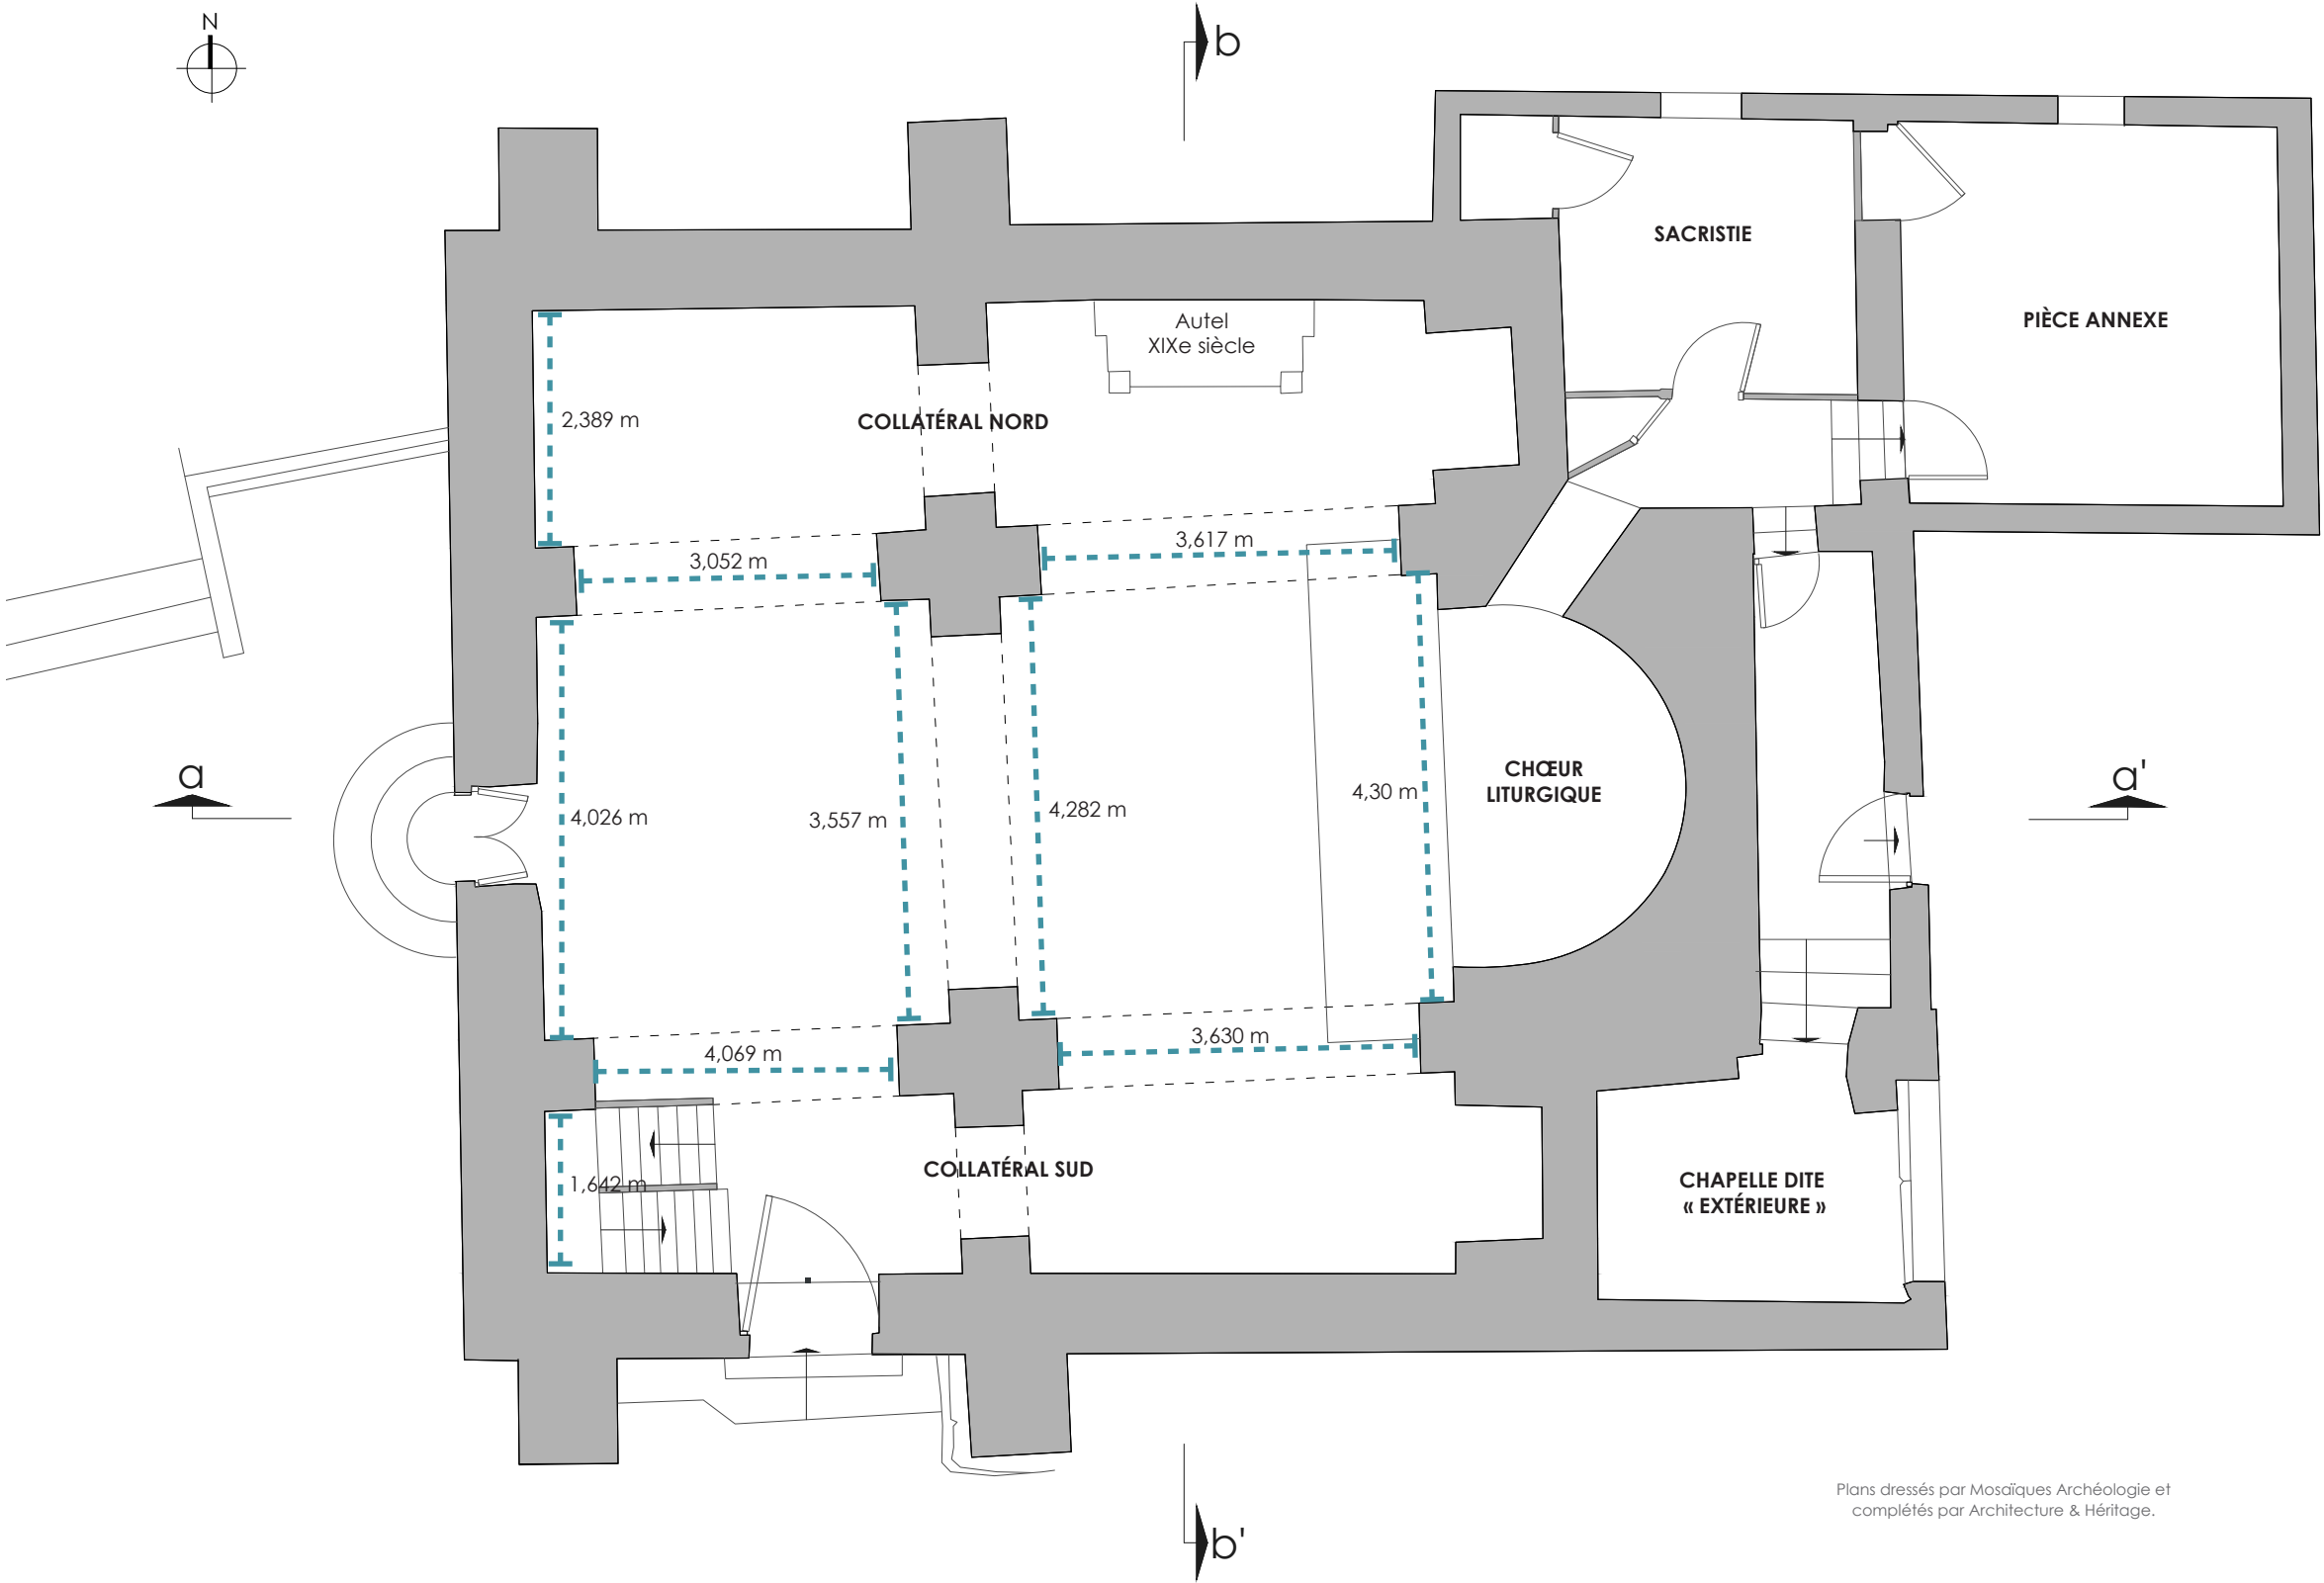
3.03.01 ÉTAT EXISTANT : REZ-DE-CHAUSSÉE

Plans dressés par Mosaïques Archéologie et complétés par Architecture & Héritage.
