## Chapelle Notre-Dame du Château

Mission de diagnostic et maîtrise d'oeuvre  
pour la restauration de la chapelle

## DIAGNOSTIC

Décembre 2022 - Ind 1

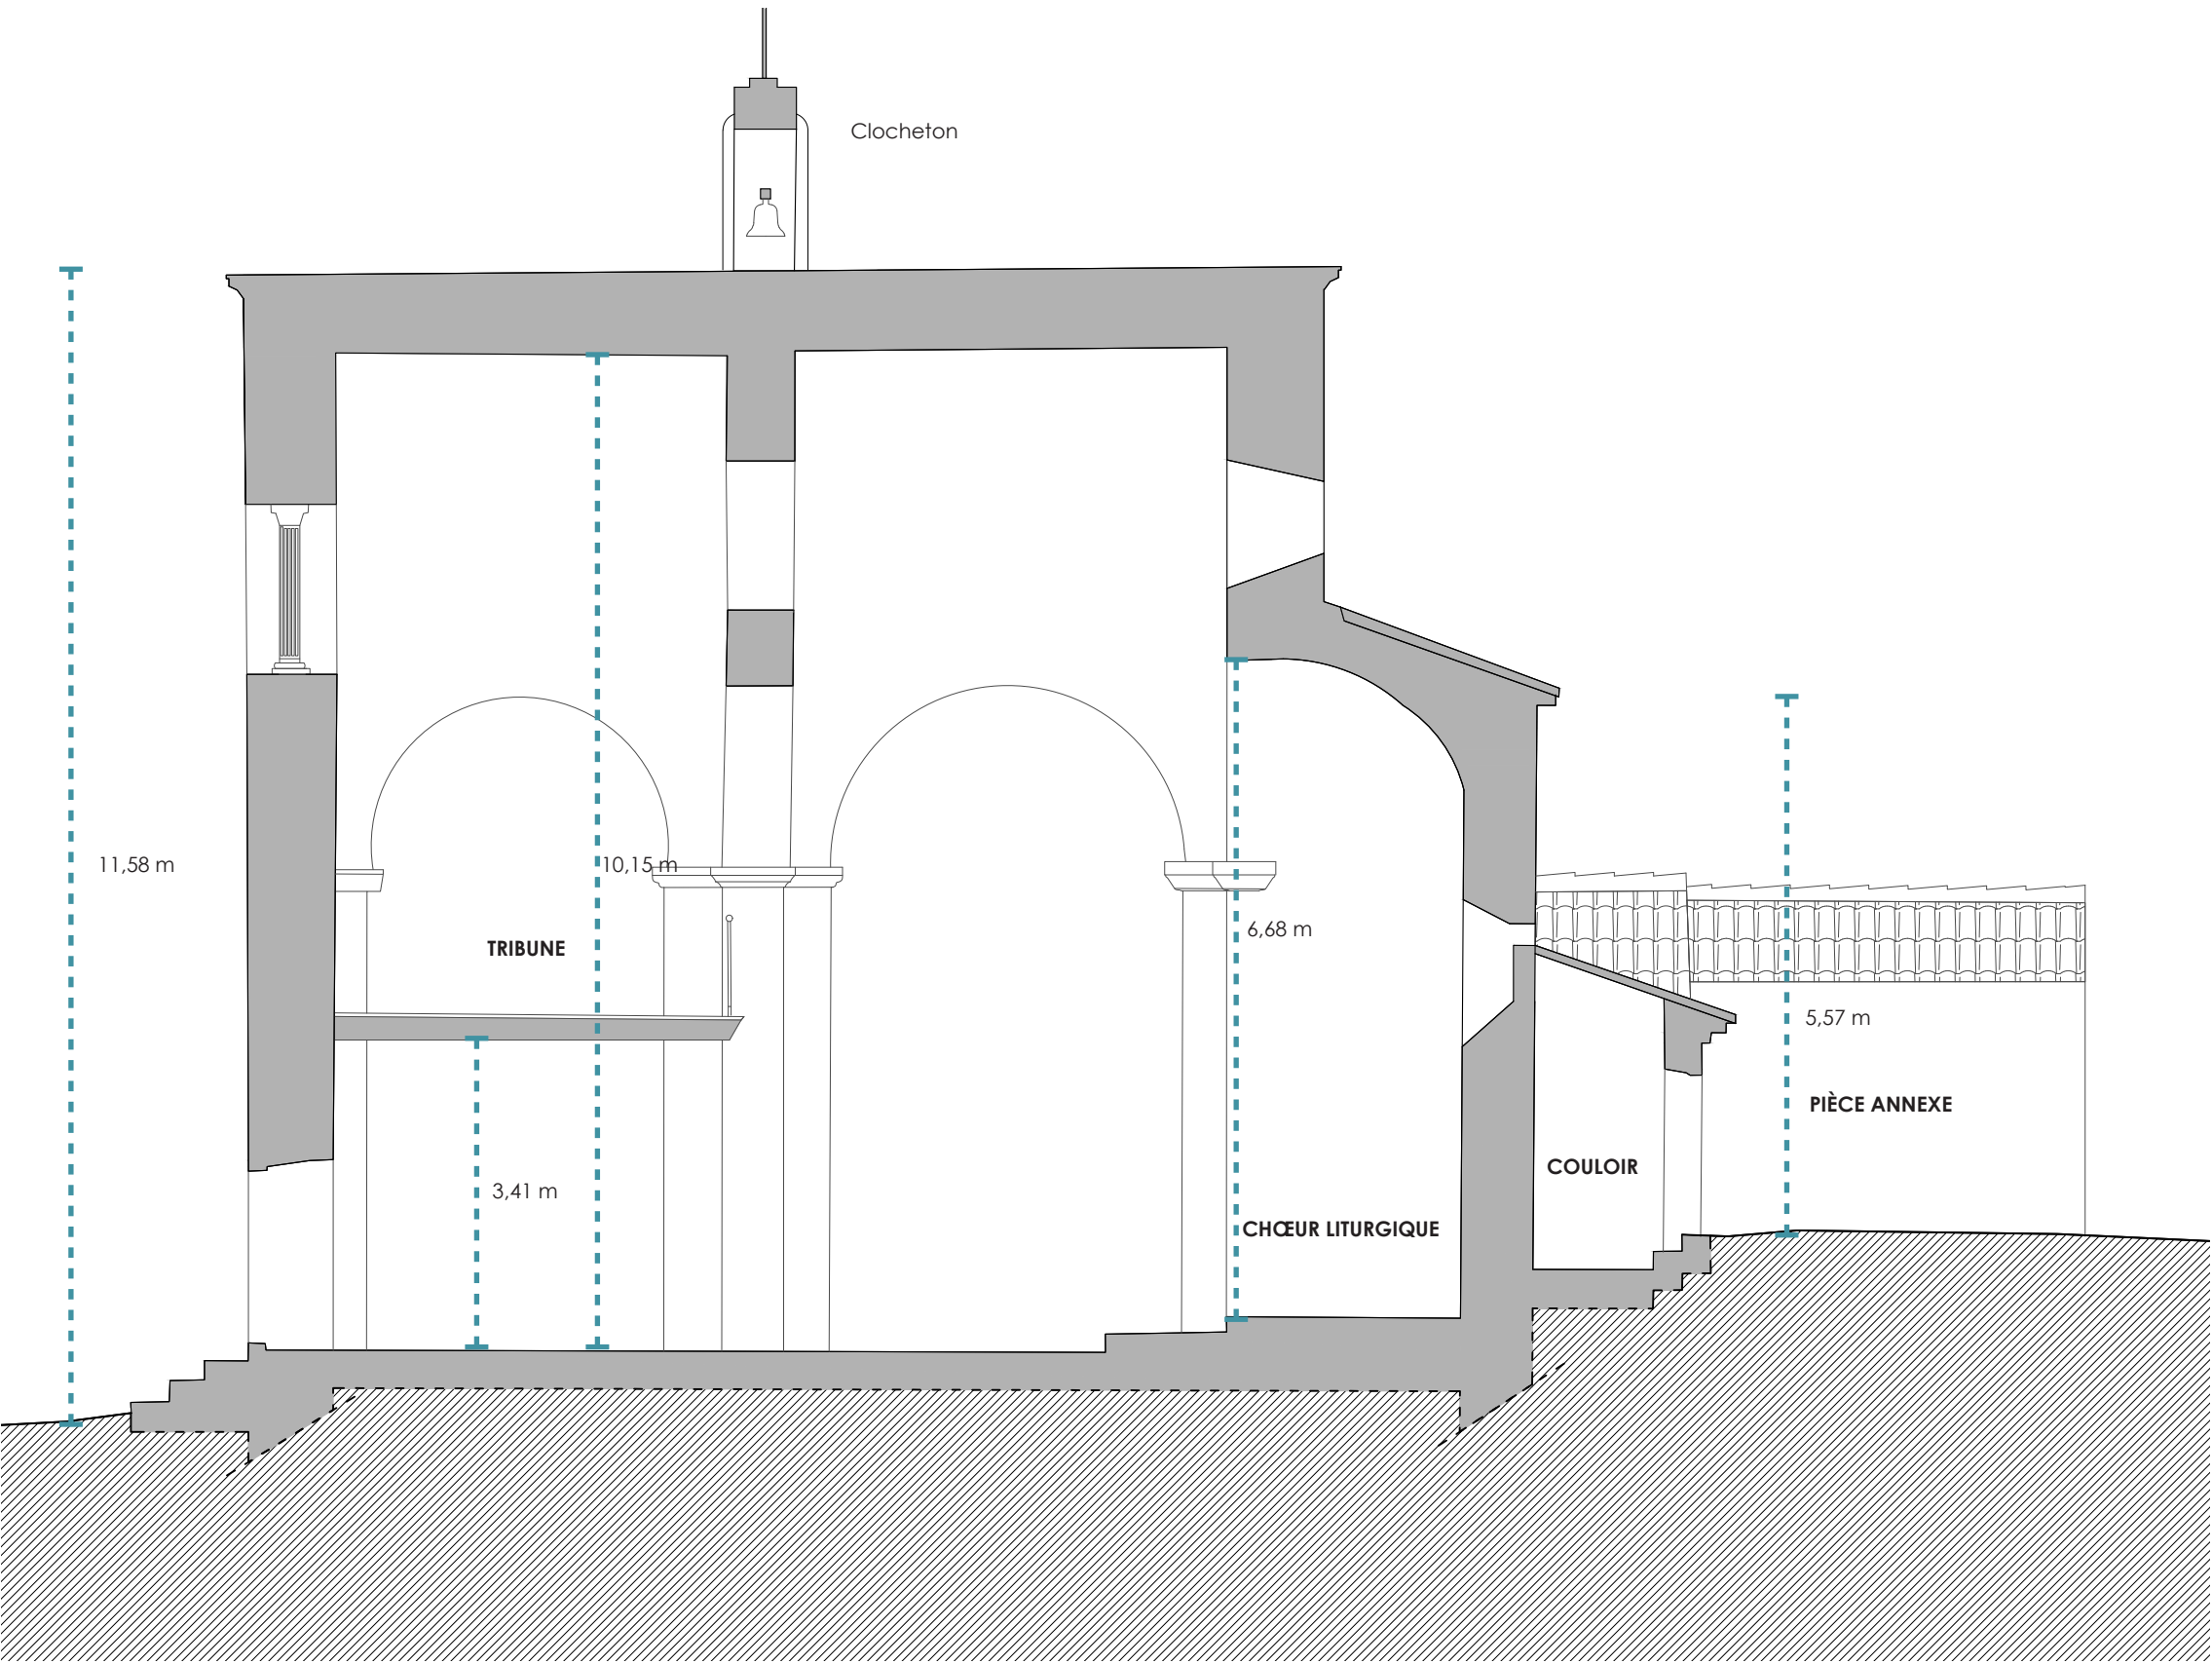
3.03.02 ÉTAT EXISTANT : COUPE LONGITUDINALE

Plans dressés par Mosaïques Archéologie et complétés par Architecture & Héritage.

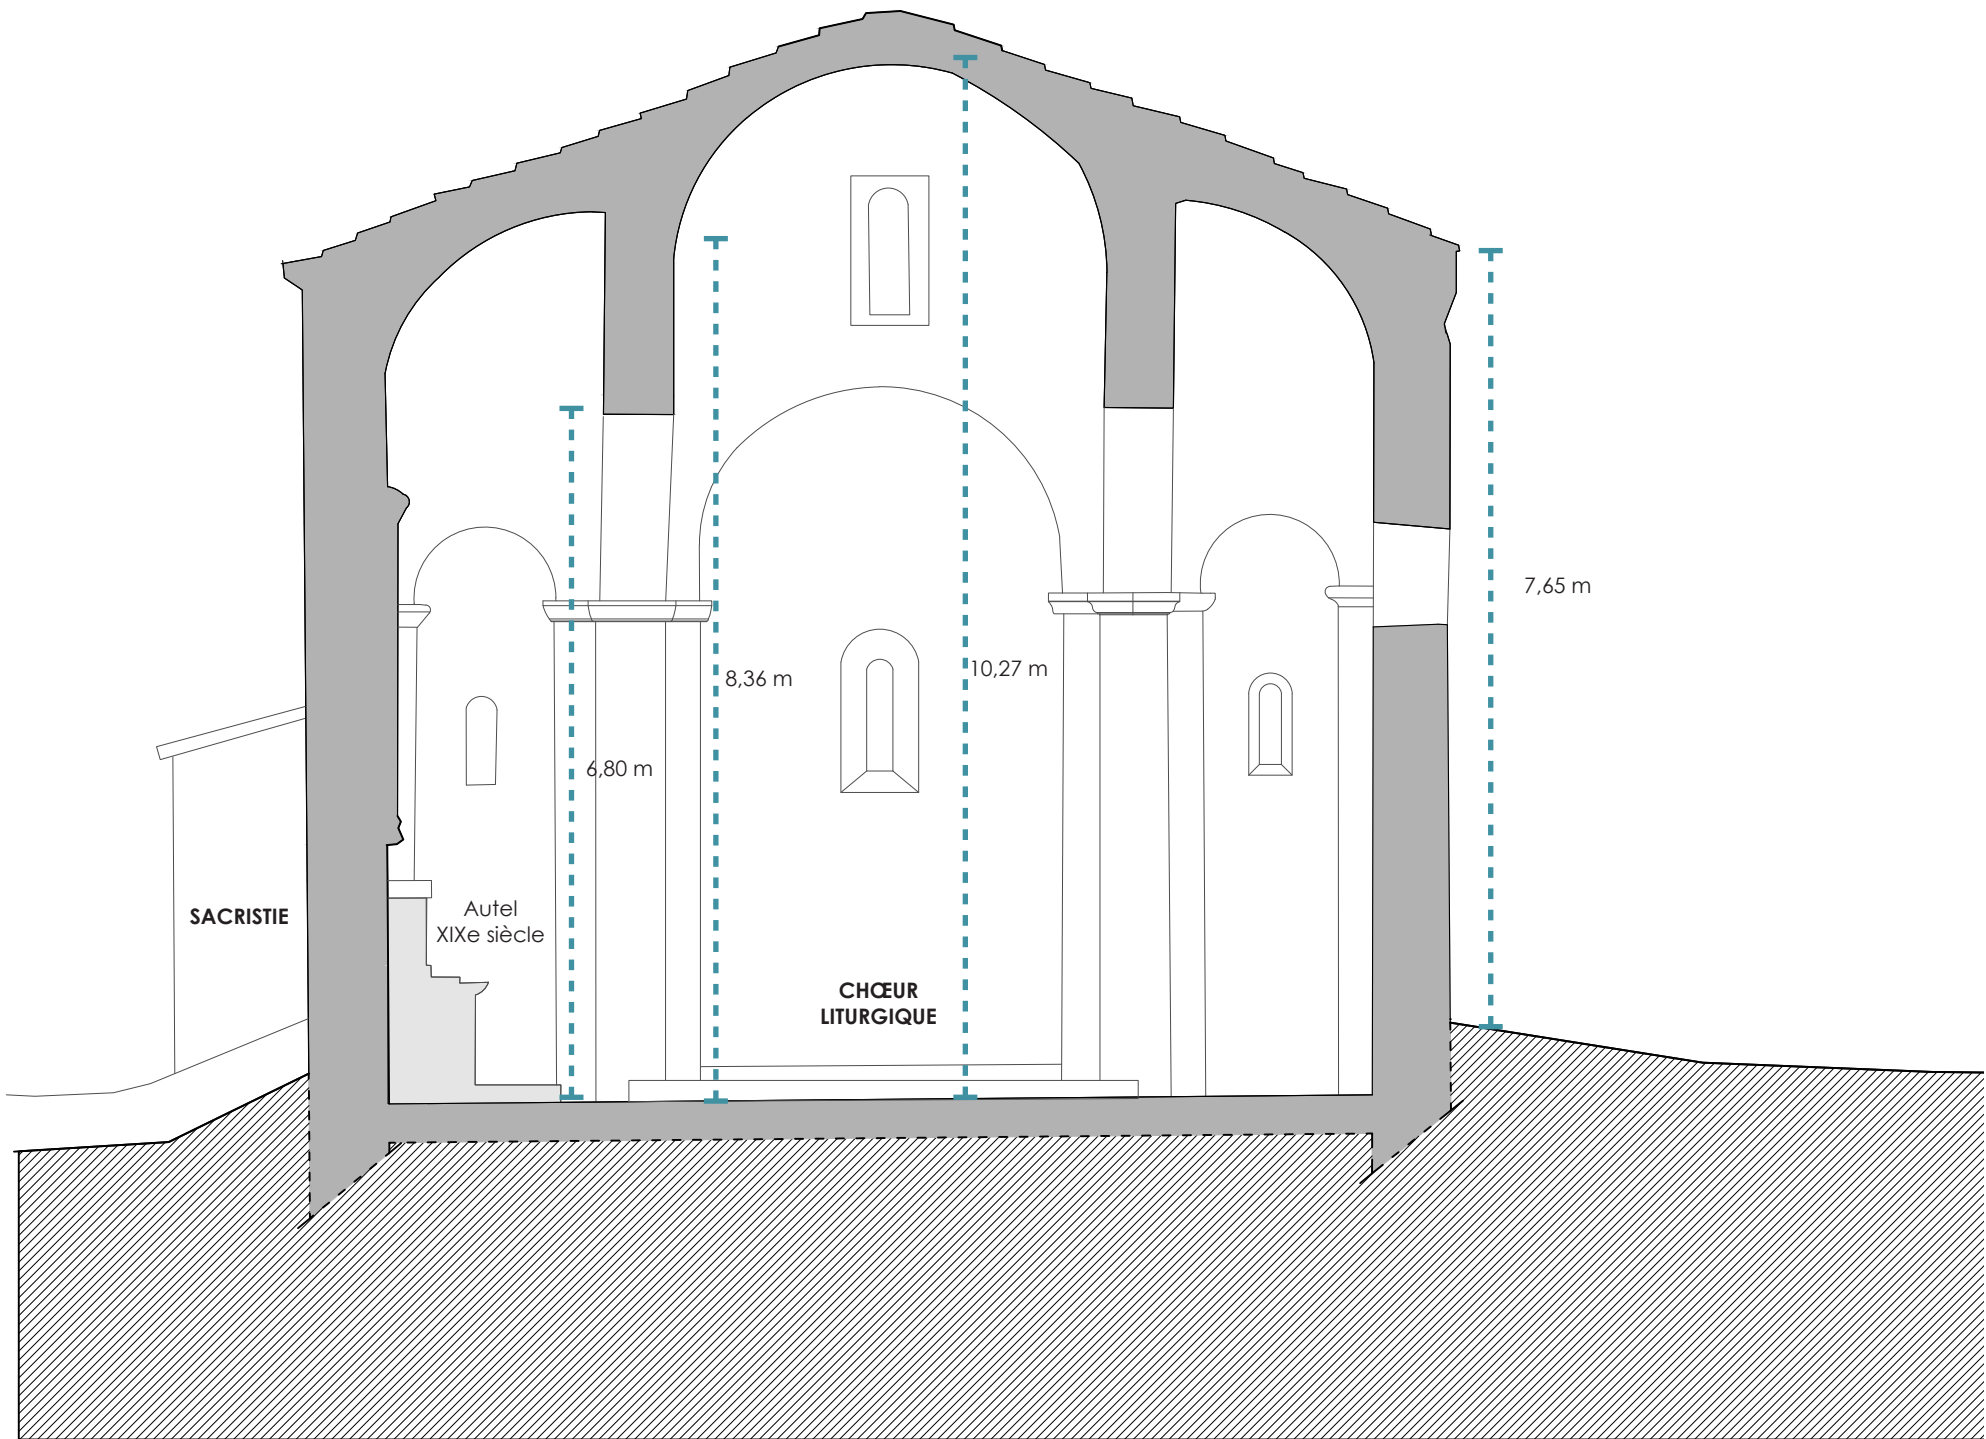
3.03.02 ÉTAT EXISTANT : COUPE TRANSVERSALE

Plans dressés par Mosaïques Archéologie et complétés par Architecture & Héritage.

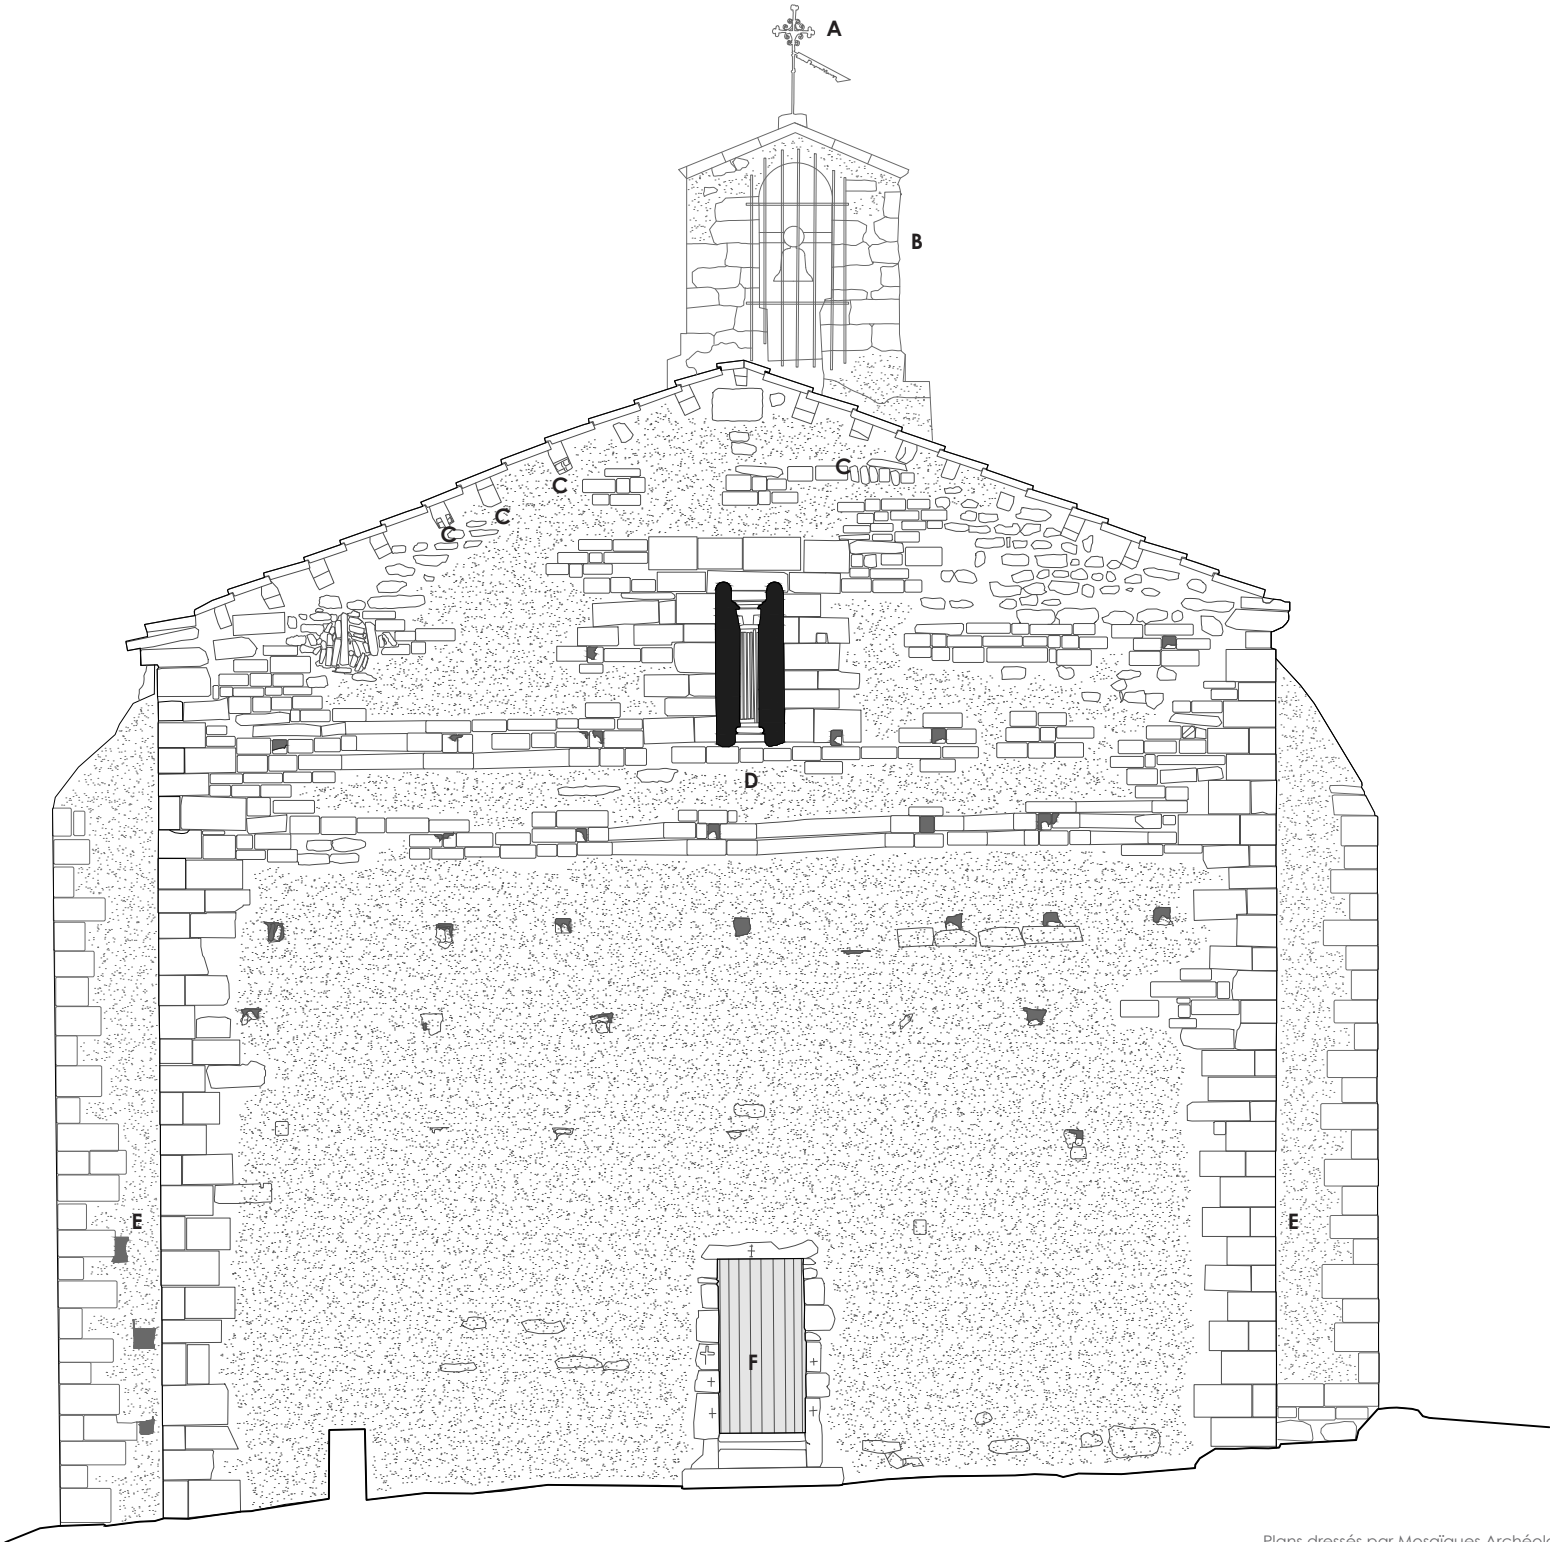
3.03.03 ÉTAT EXISTANT : FAÇADE OUEST

Plans dressés par Mosaïques Archéologie et complétés par Architecture & Héritage.

- A Croix tréflée.
- B Clocheton.
- C Modillons sculptés.
- D Extérieur de la baie à linteau en deux morceaux à double cintre.
- E Contrefort en équerre.
- F Porte d'accès.

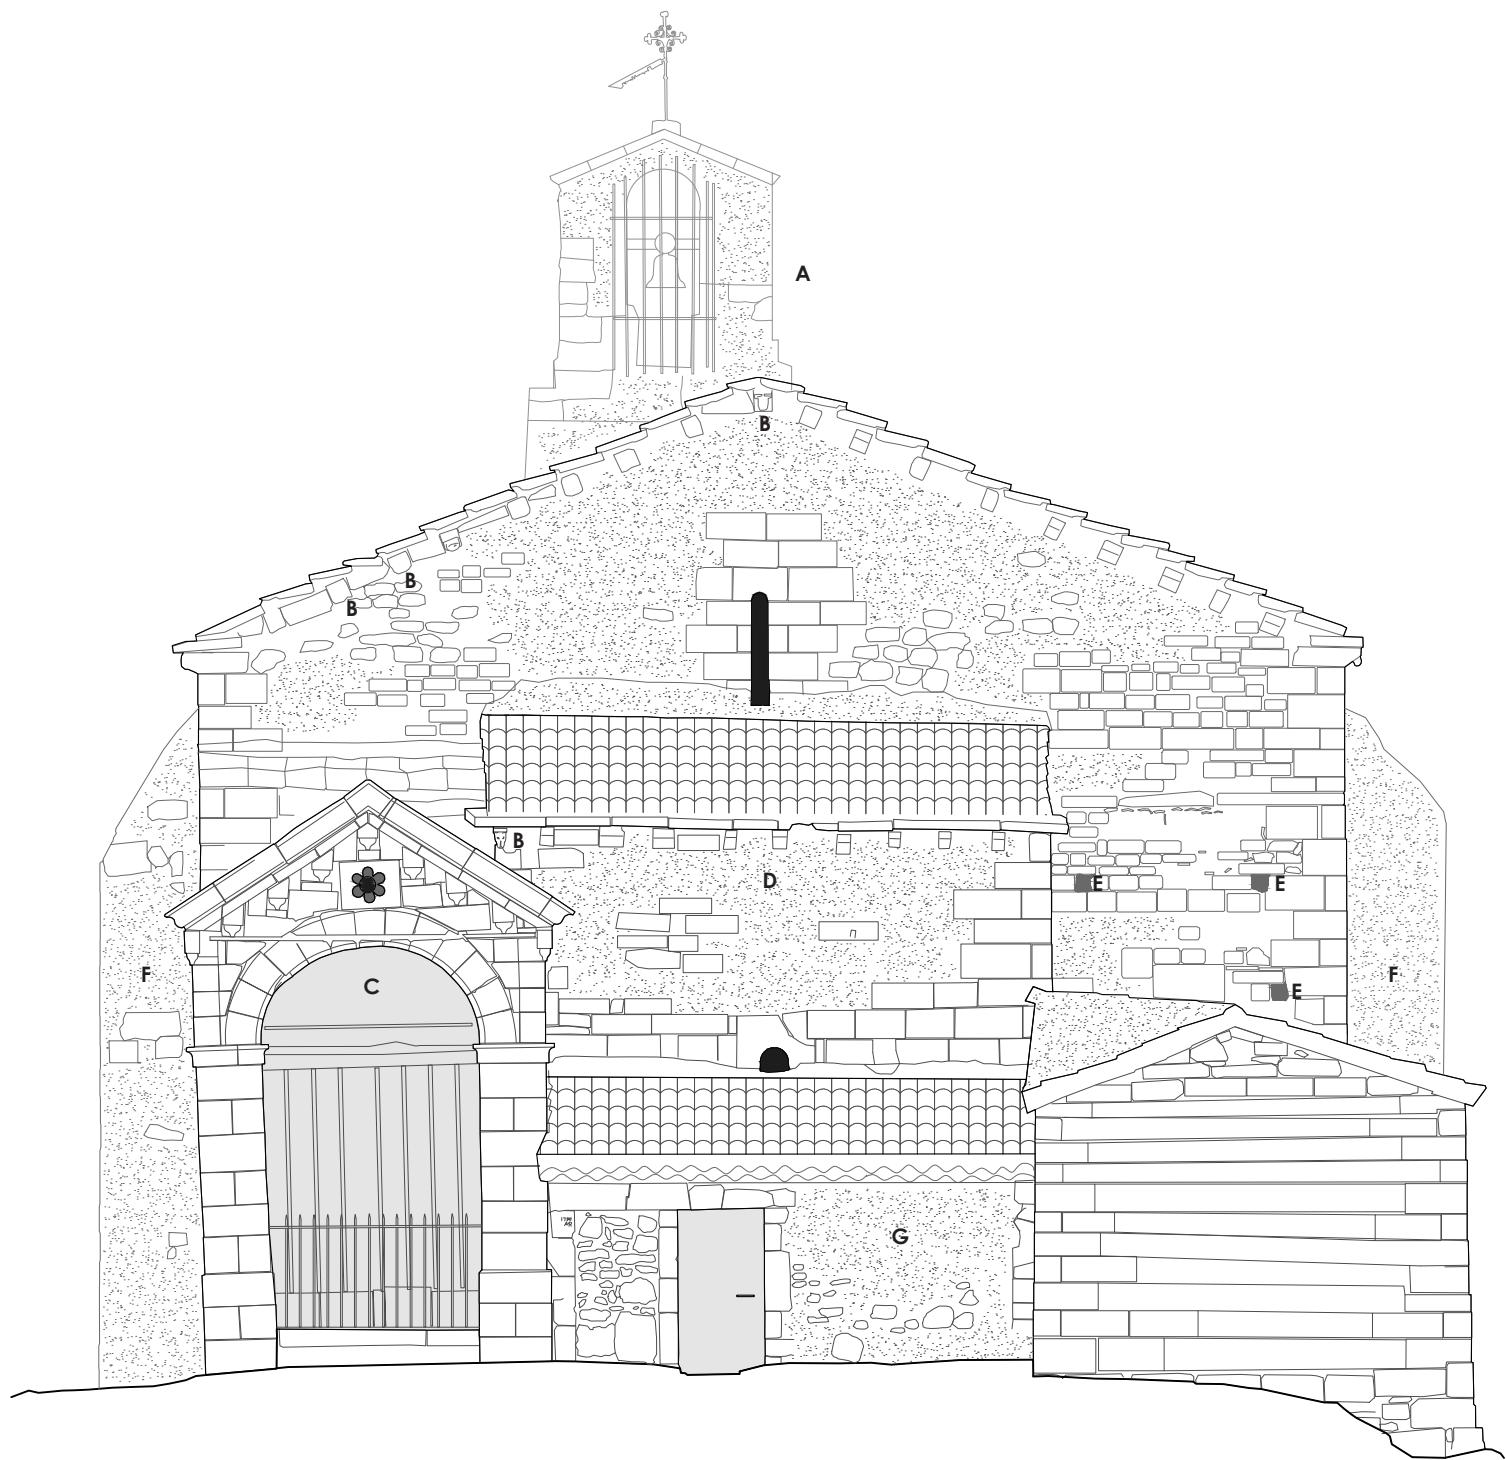
3.03.03 ÉTAT EXISTANT : FAÇADE EST

- A Clocheton.
- B Modillons sculptés.
- C Chapelle dite « extérieure ».
- D Chevet plat (en extérieur).
- E Trou de boulin.
- F Contrefort en équerre.
- G Couloir.

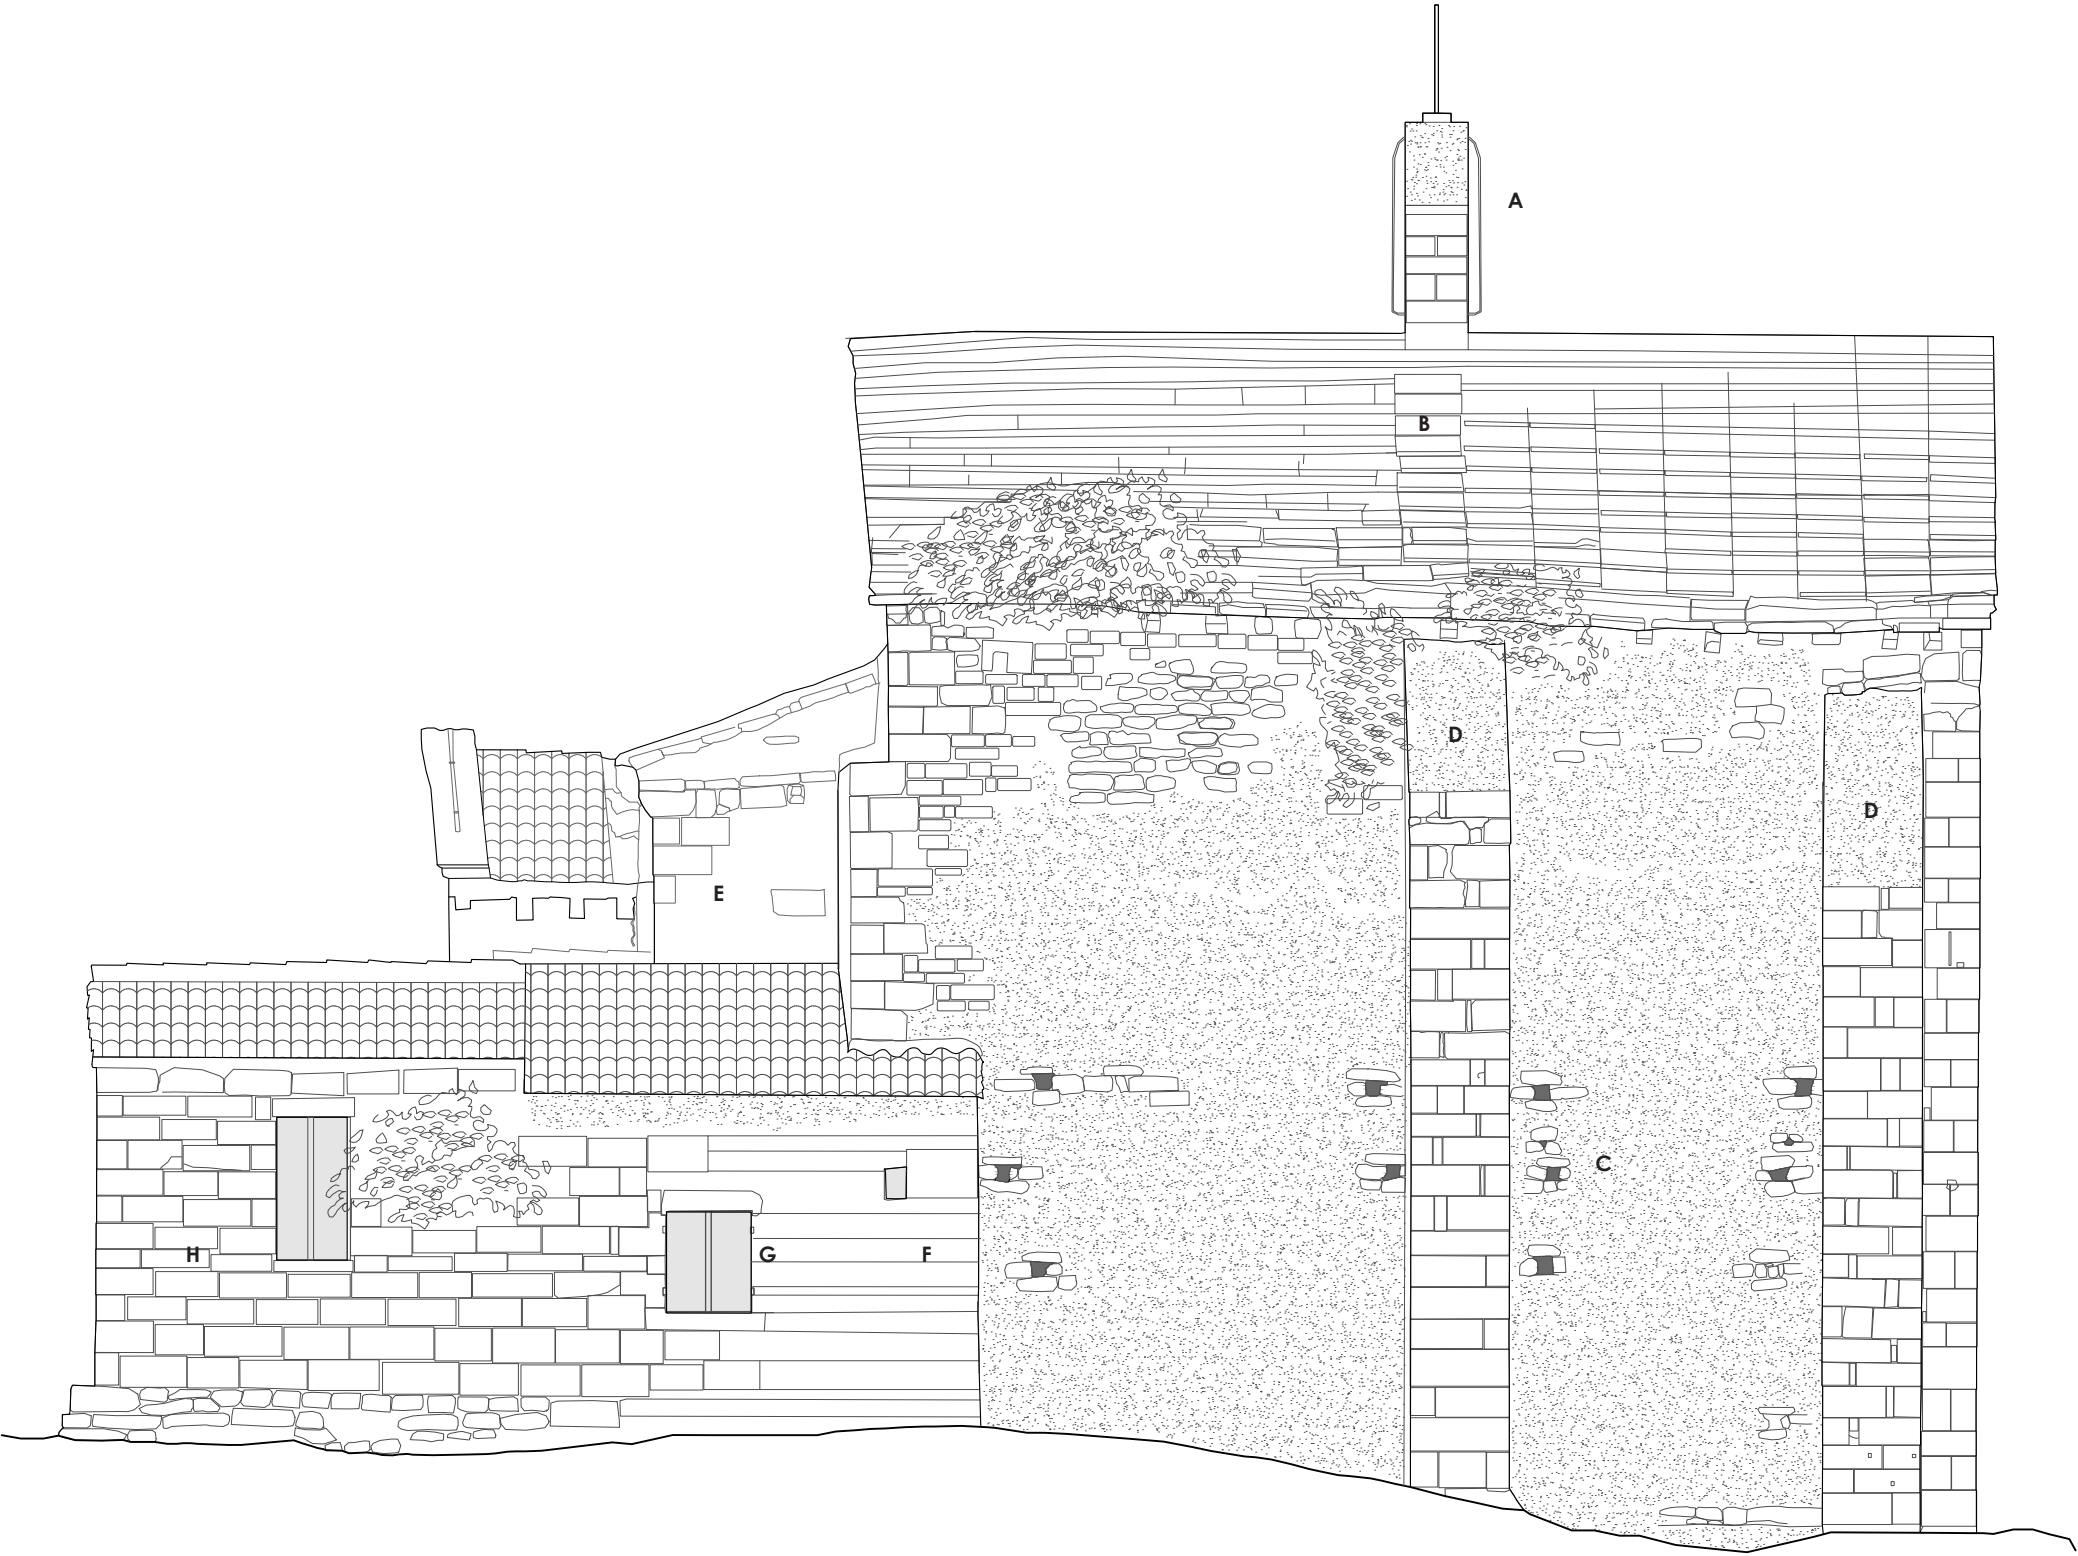
3.03.03 ÉTAT EXISTANT : FAÇADE NORD

- A Clocheton.
- B Toiture à deux versants recouverte par des dalles.
- C Trous de boulin.
- D Contrefort en équerre.
- E Chevet plat.
- F Latrines.
- G Sacristie.
- H Pièce annexe.

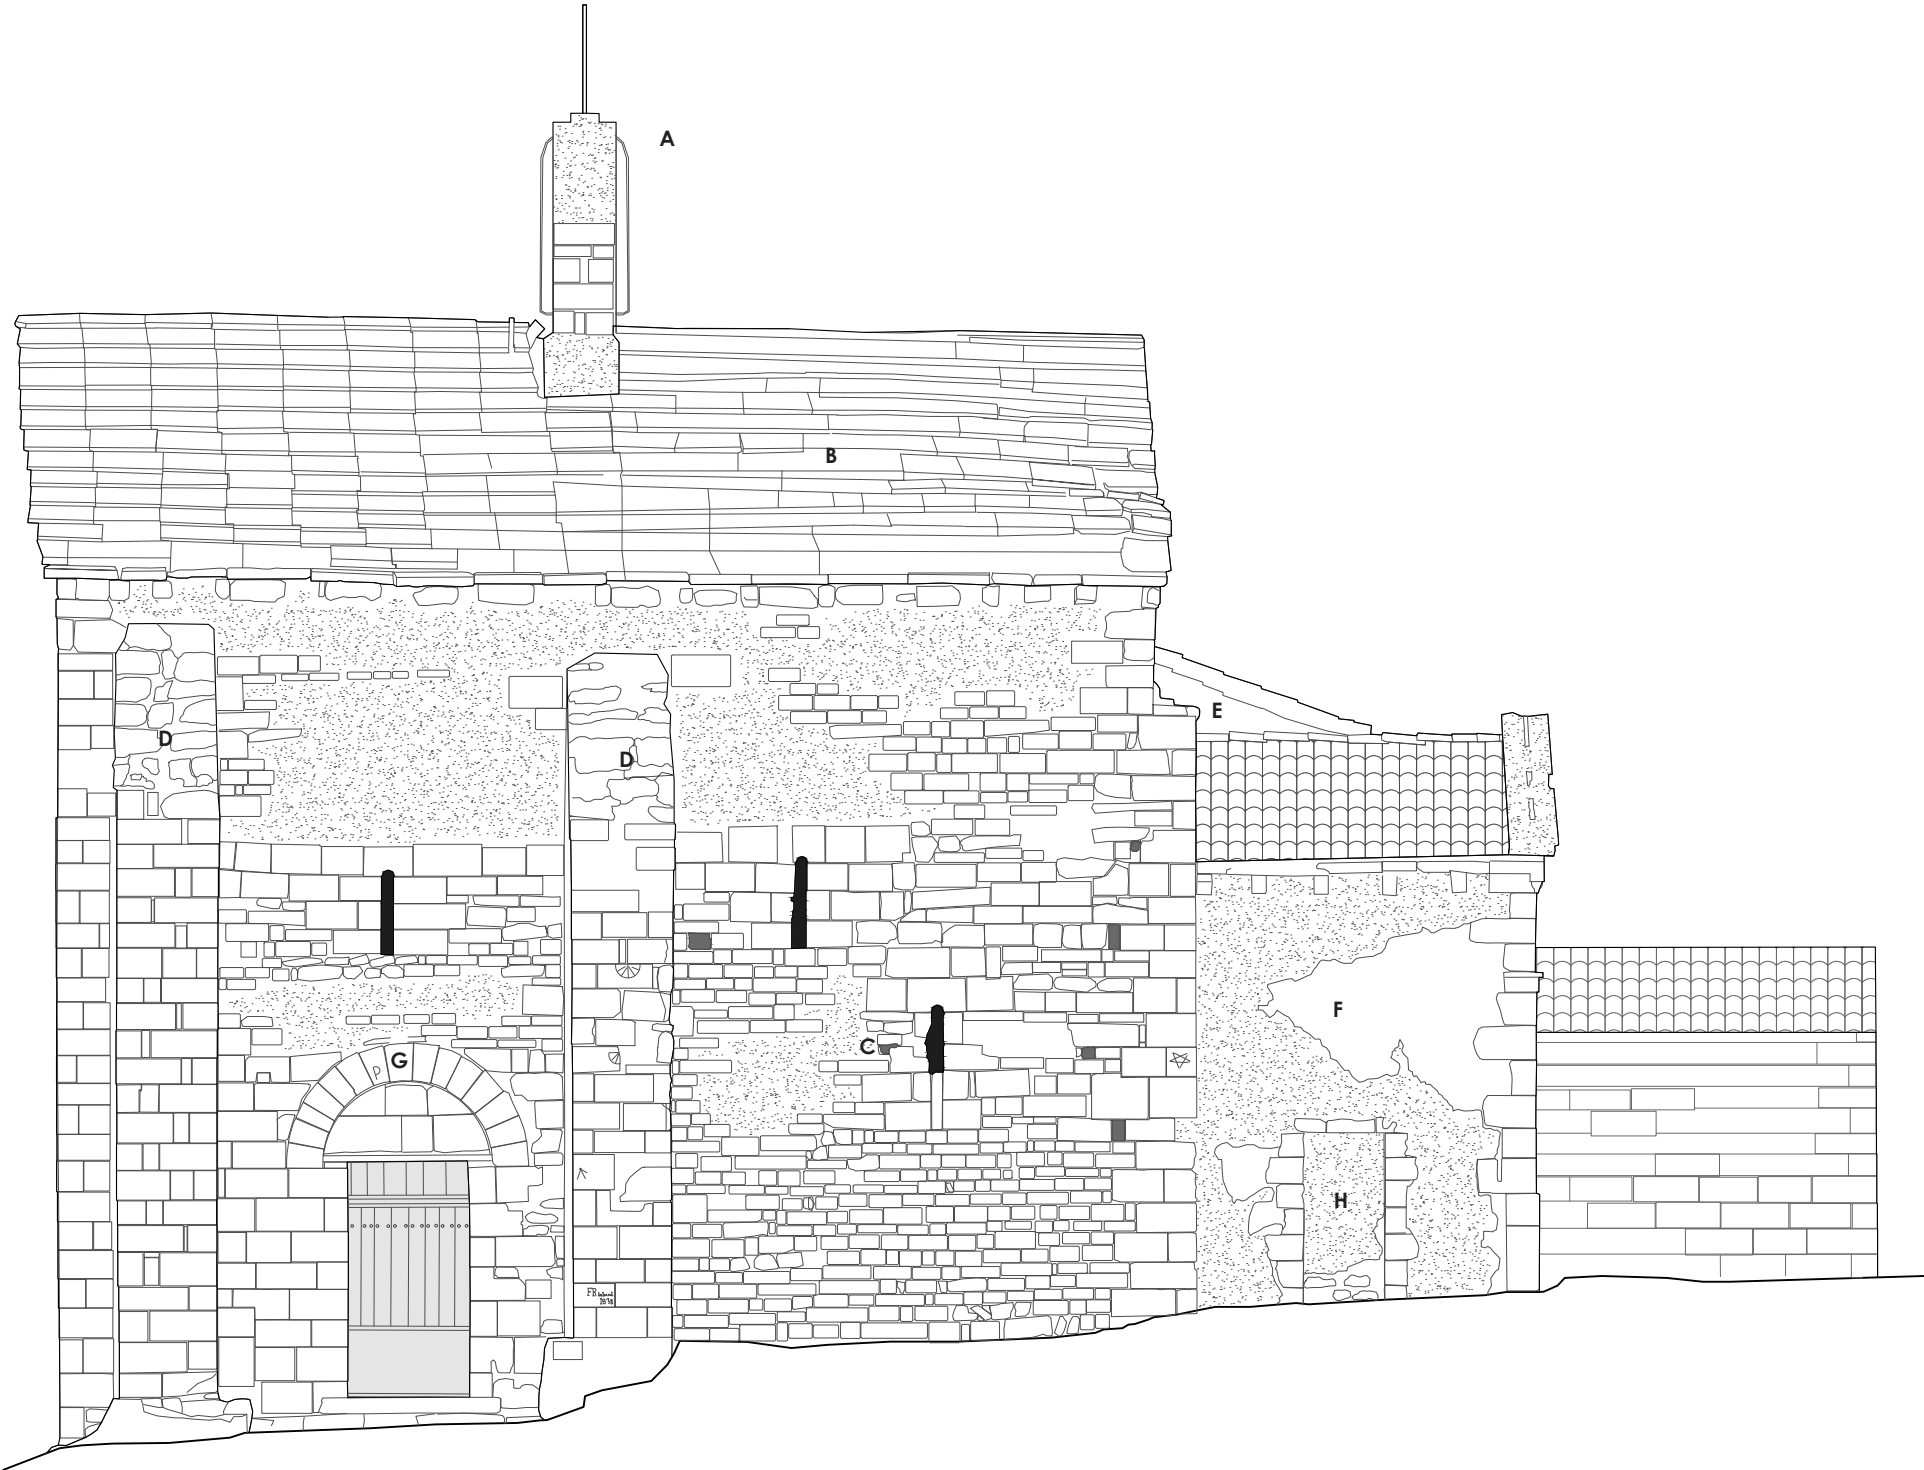
3.03.03 ÉTAT EXISTANT : FAÇADE SUD

- A Clocheton.
- B Toiture à deux versants recouverte par des dalles.
- C Trou de boulin.
- D Contrefort en équerre.
- E Chevet plat.
- F Ancienne chapelle dite « extérieure ».
- G Arc de décharge.
- H Accès primitif à l'ancienne chapelle dite « extérieure ».

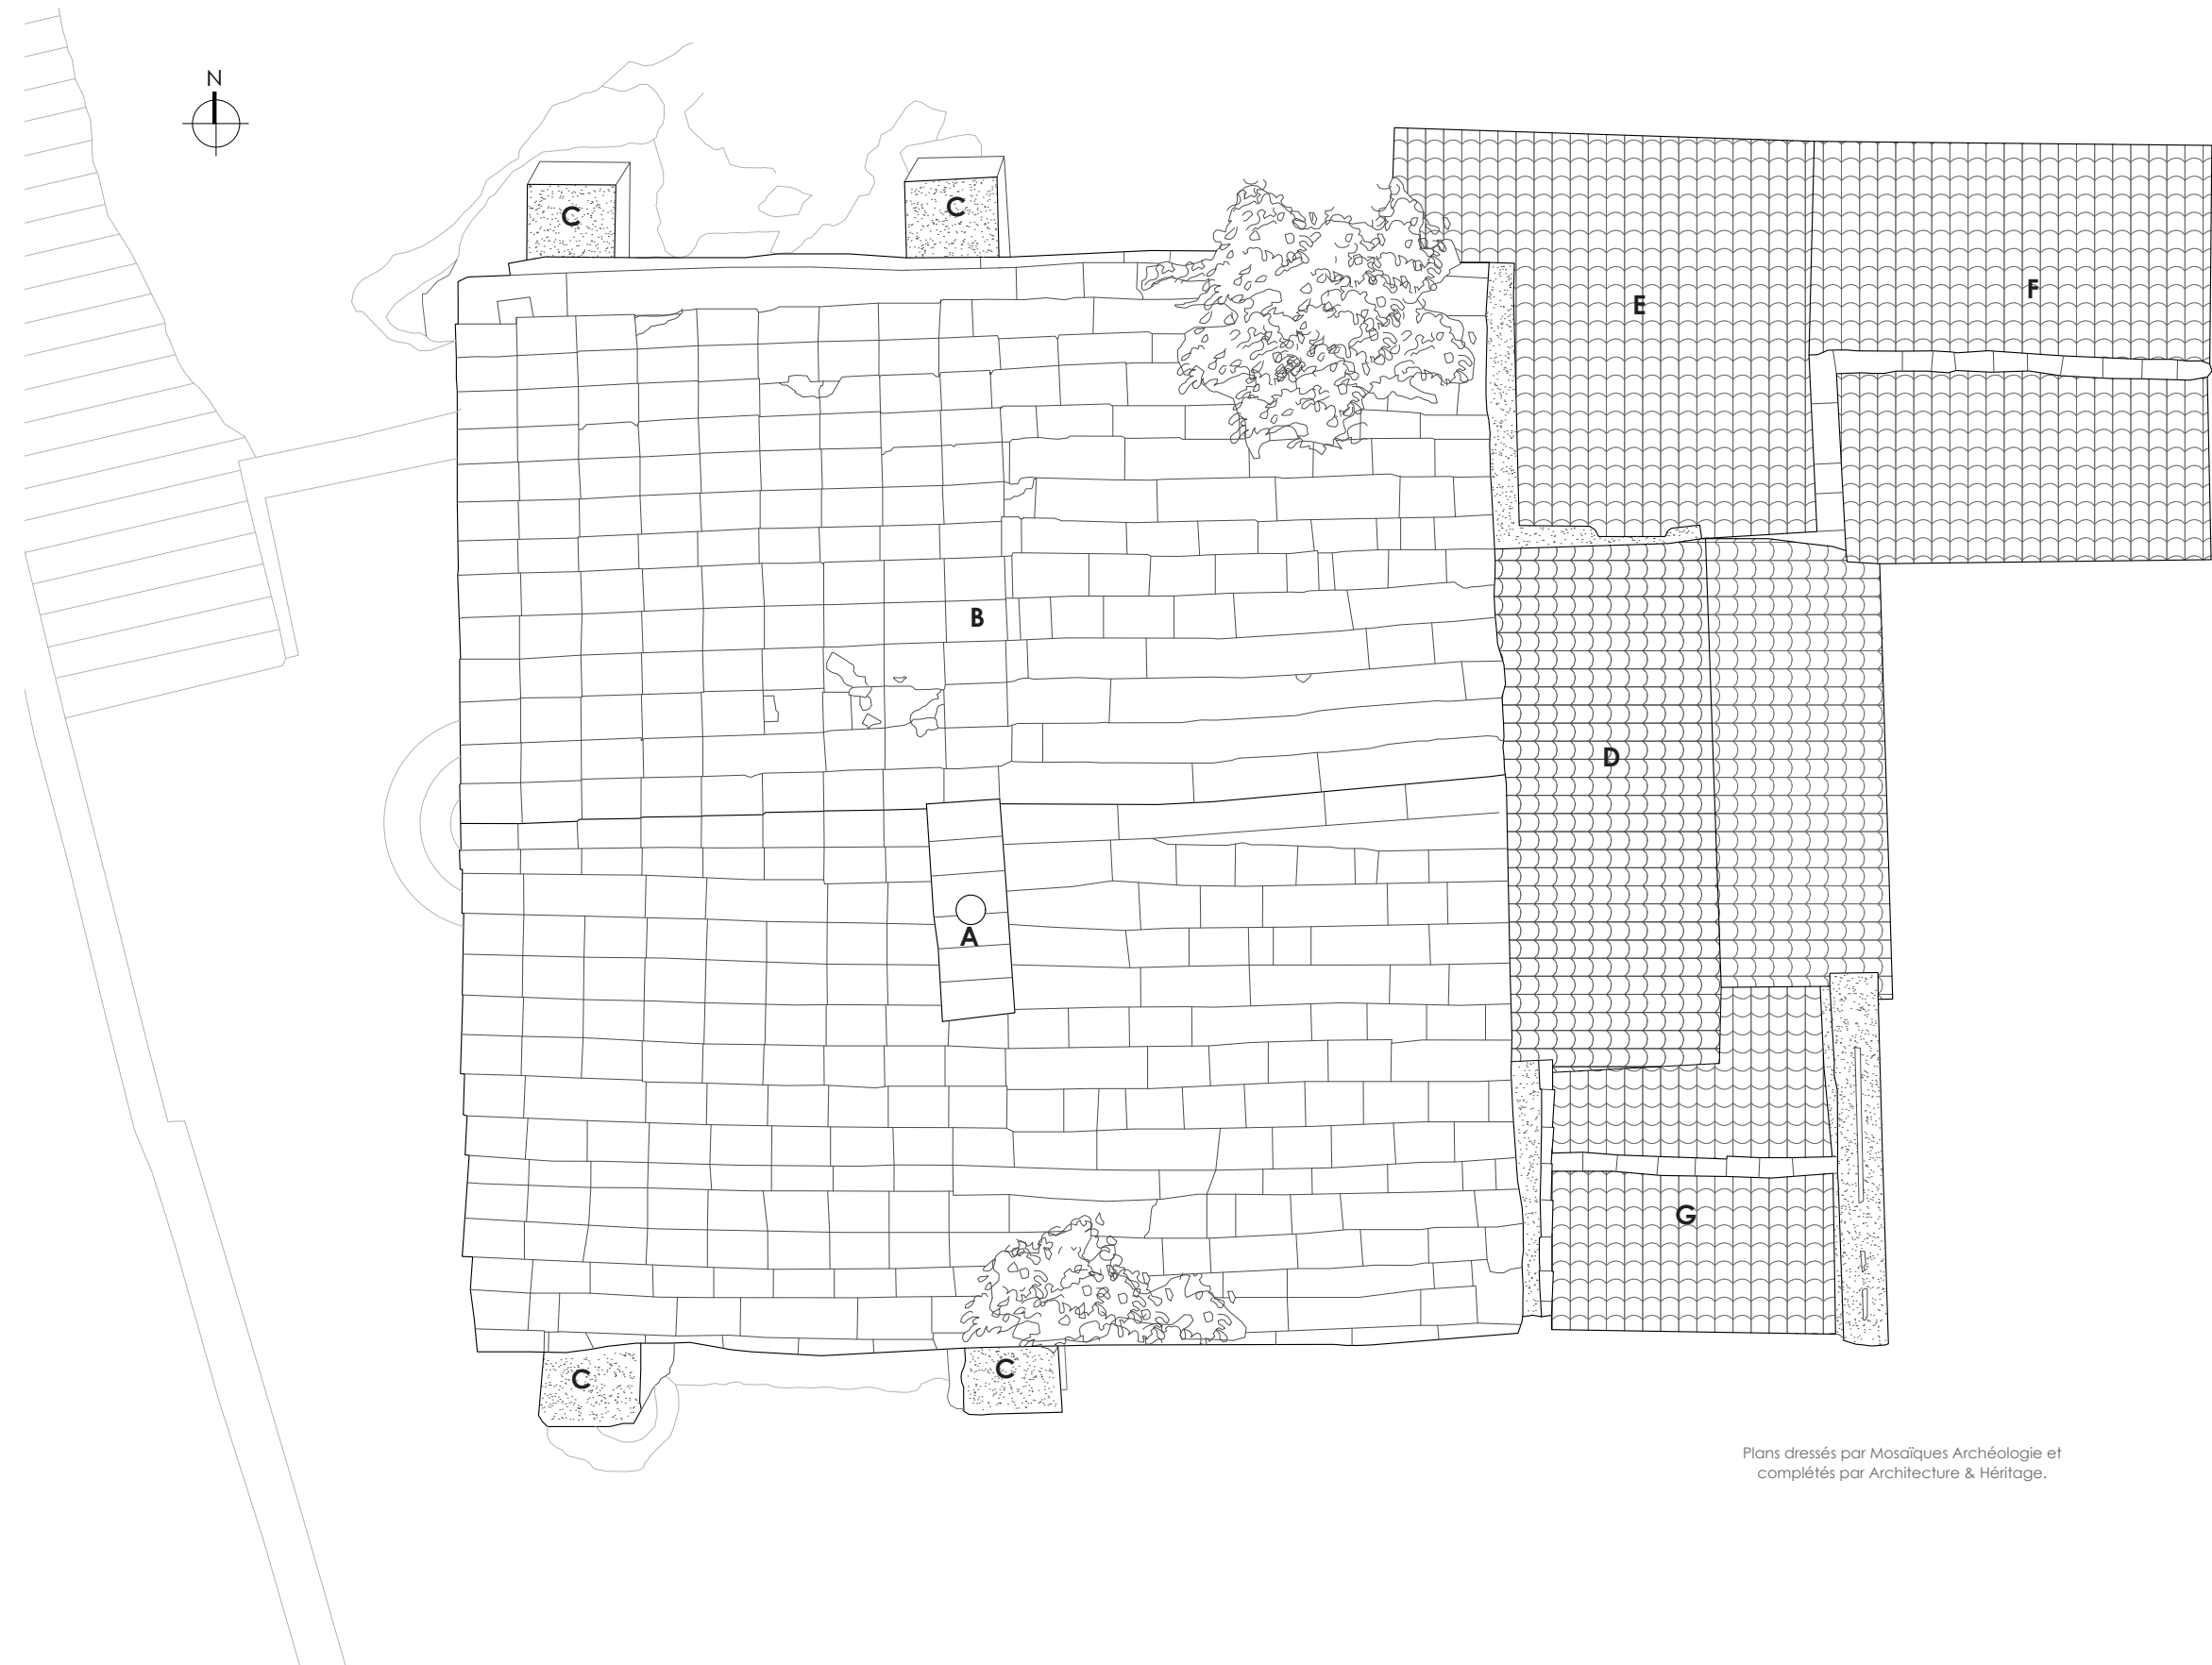
3.03.04 ÉTAT EXISTANT : TOITURES

- A Clocheton.
- B Toiture à deux versants recouverte par des dalles.
- C Contrefort en équerre.
- D Chevet plat.
- E Sacristie.
- F Pièce annexe.
- G Chapelle dite « extérieure »
