## Chapelle Notre-Dame du Château

Mission de diagnostic et maîtrise d'oeuvre  
pour la restauration de la chapelle

## DIAGNOSTIC

Décembre 2022 - Ind 1

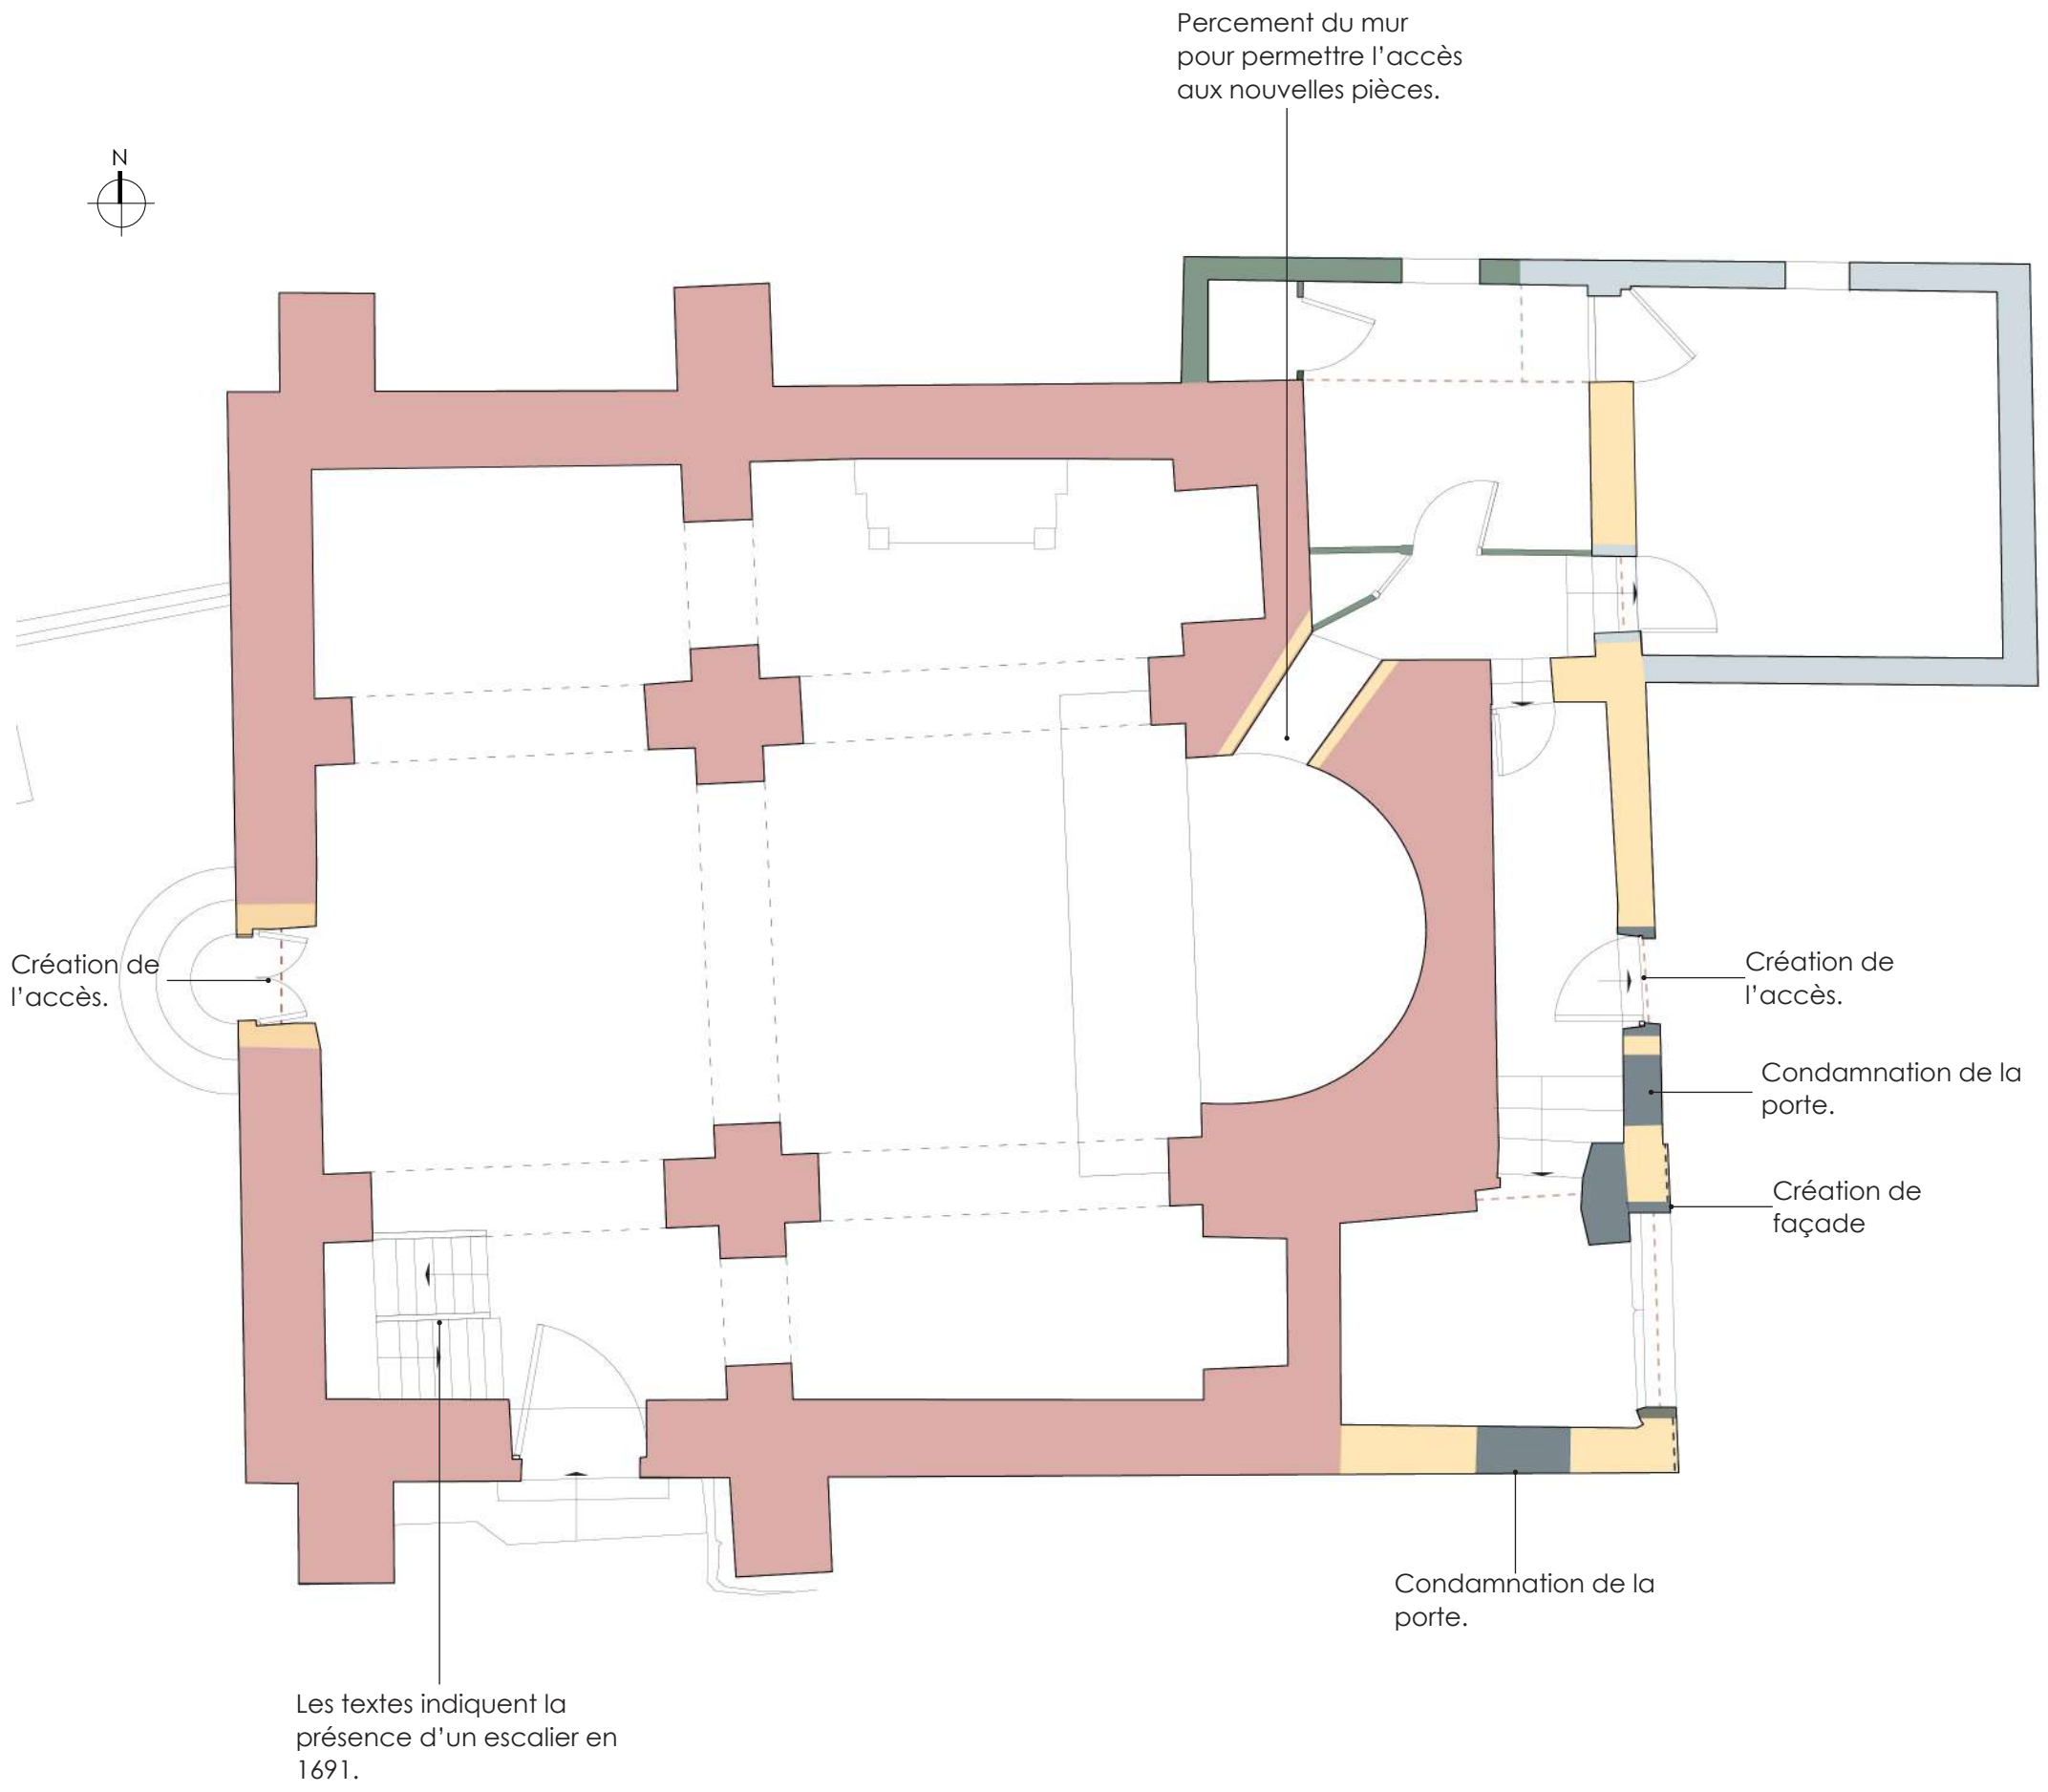
4.01 CRITIQUE D'AUTHENTICITÉ : ÉVOLUTION DE LA CHAPELLE

- Fin Xle siècle
- 1792
- Fin XVIIIe siècle
- 1ère moitié du XIXe siècle
- 1867
- Début du XXe siècle
- XXe siècle

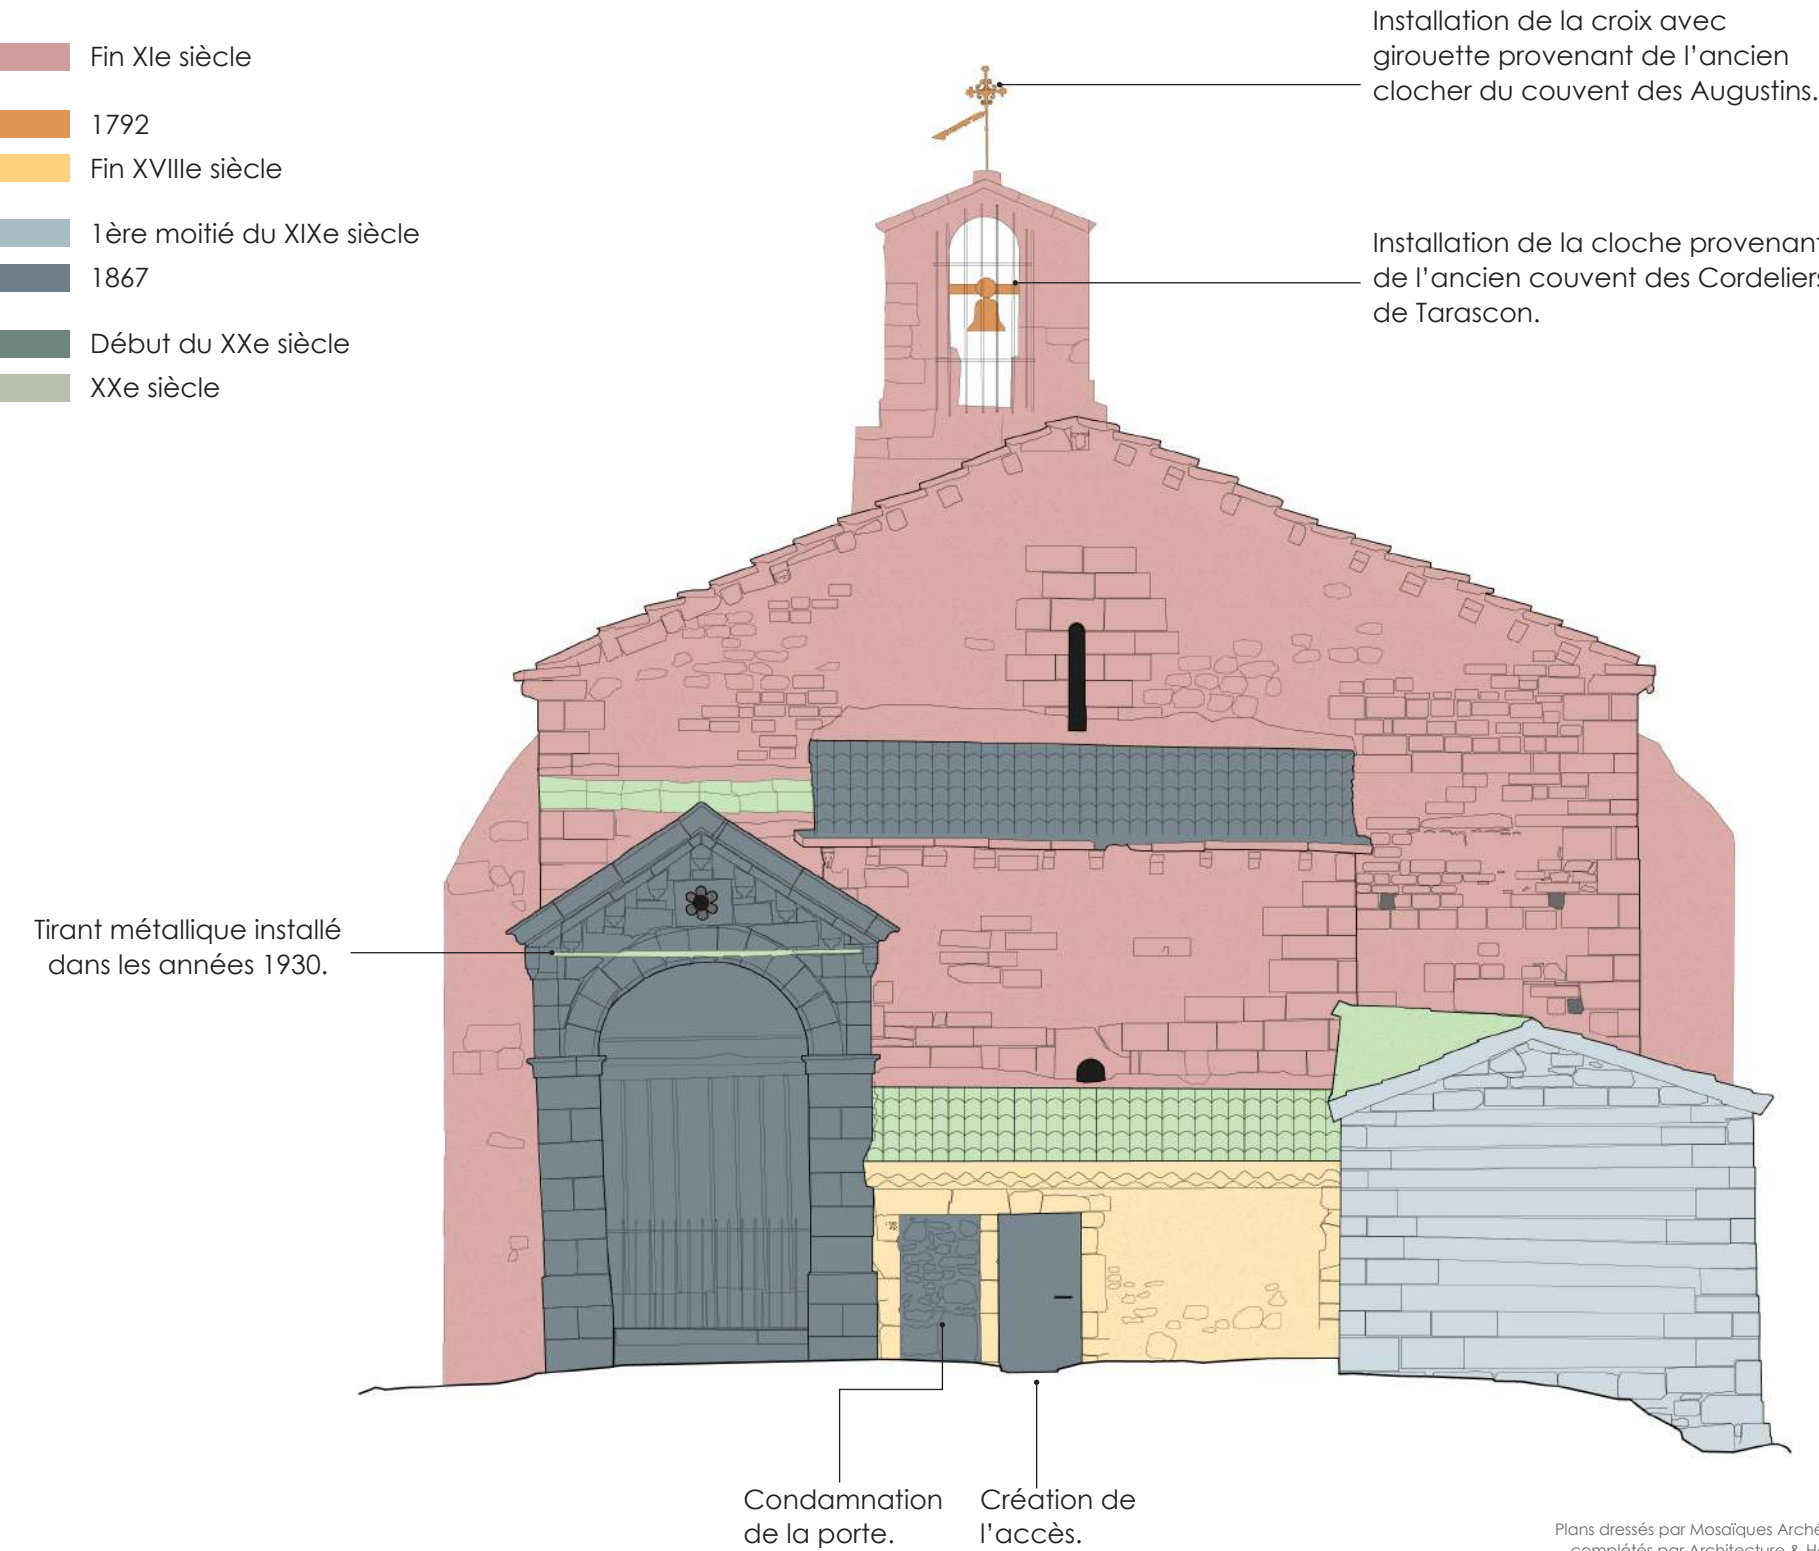
4.02 CRITIQUE D'AUTHENTICITÉ : FAÇADE EST

- Fin XIe siècle
- 1792
- Fin XVIIIe siècle
- 1ère moitié du XIXe siècle
- 1867
- Début du XXe siècle
- XXe siècle

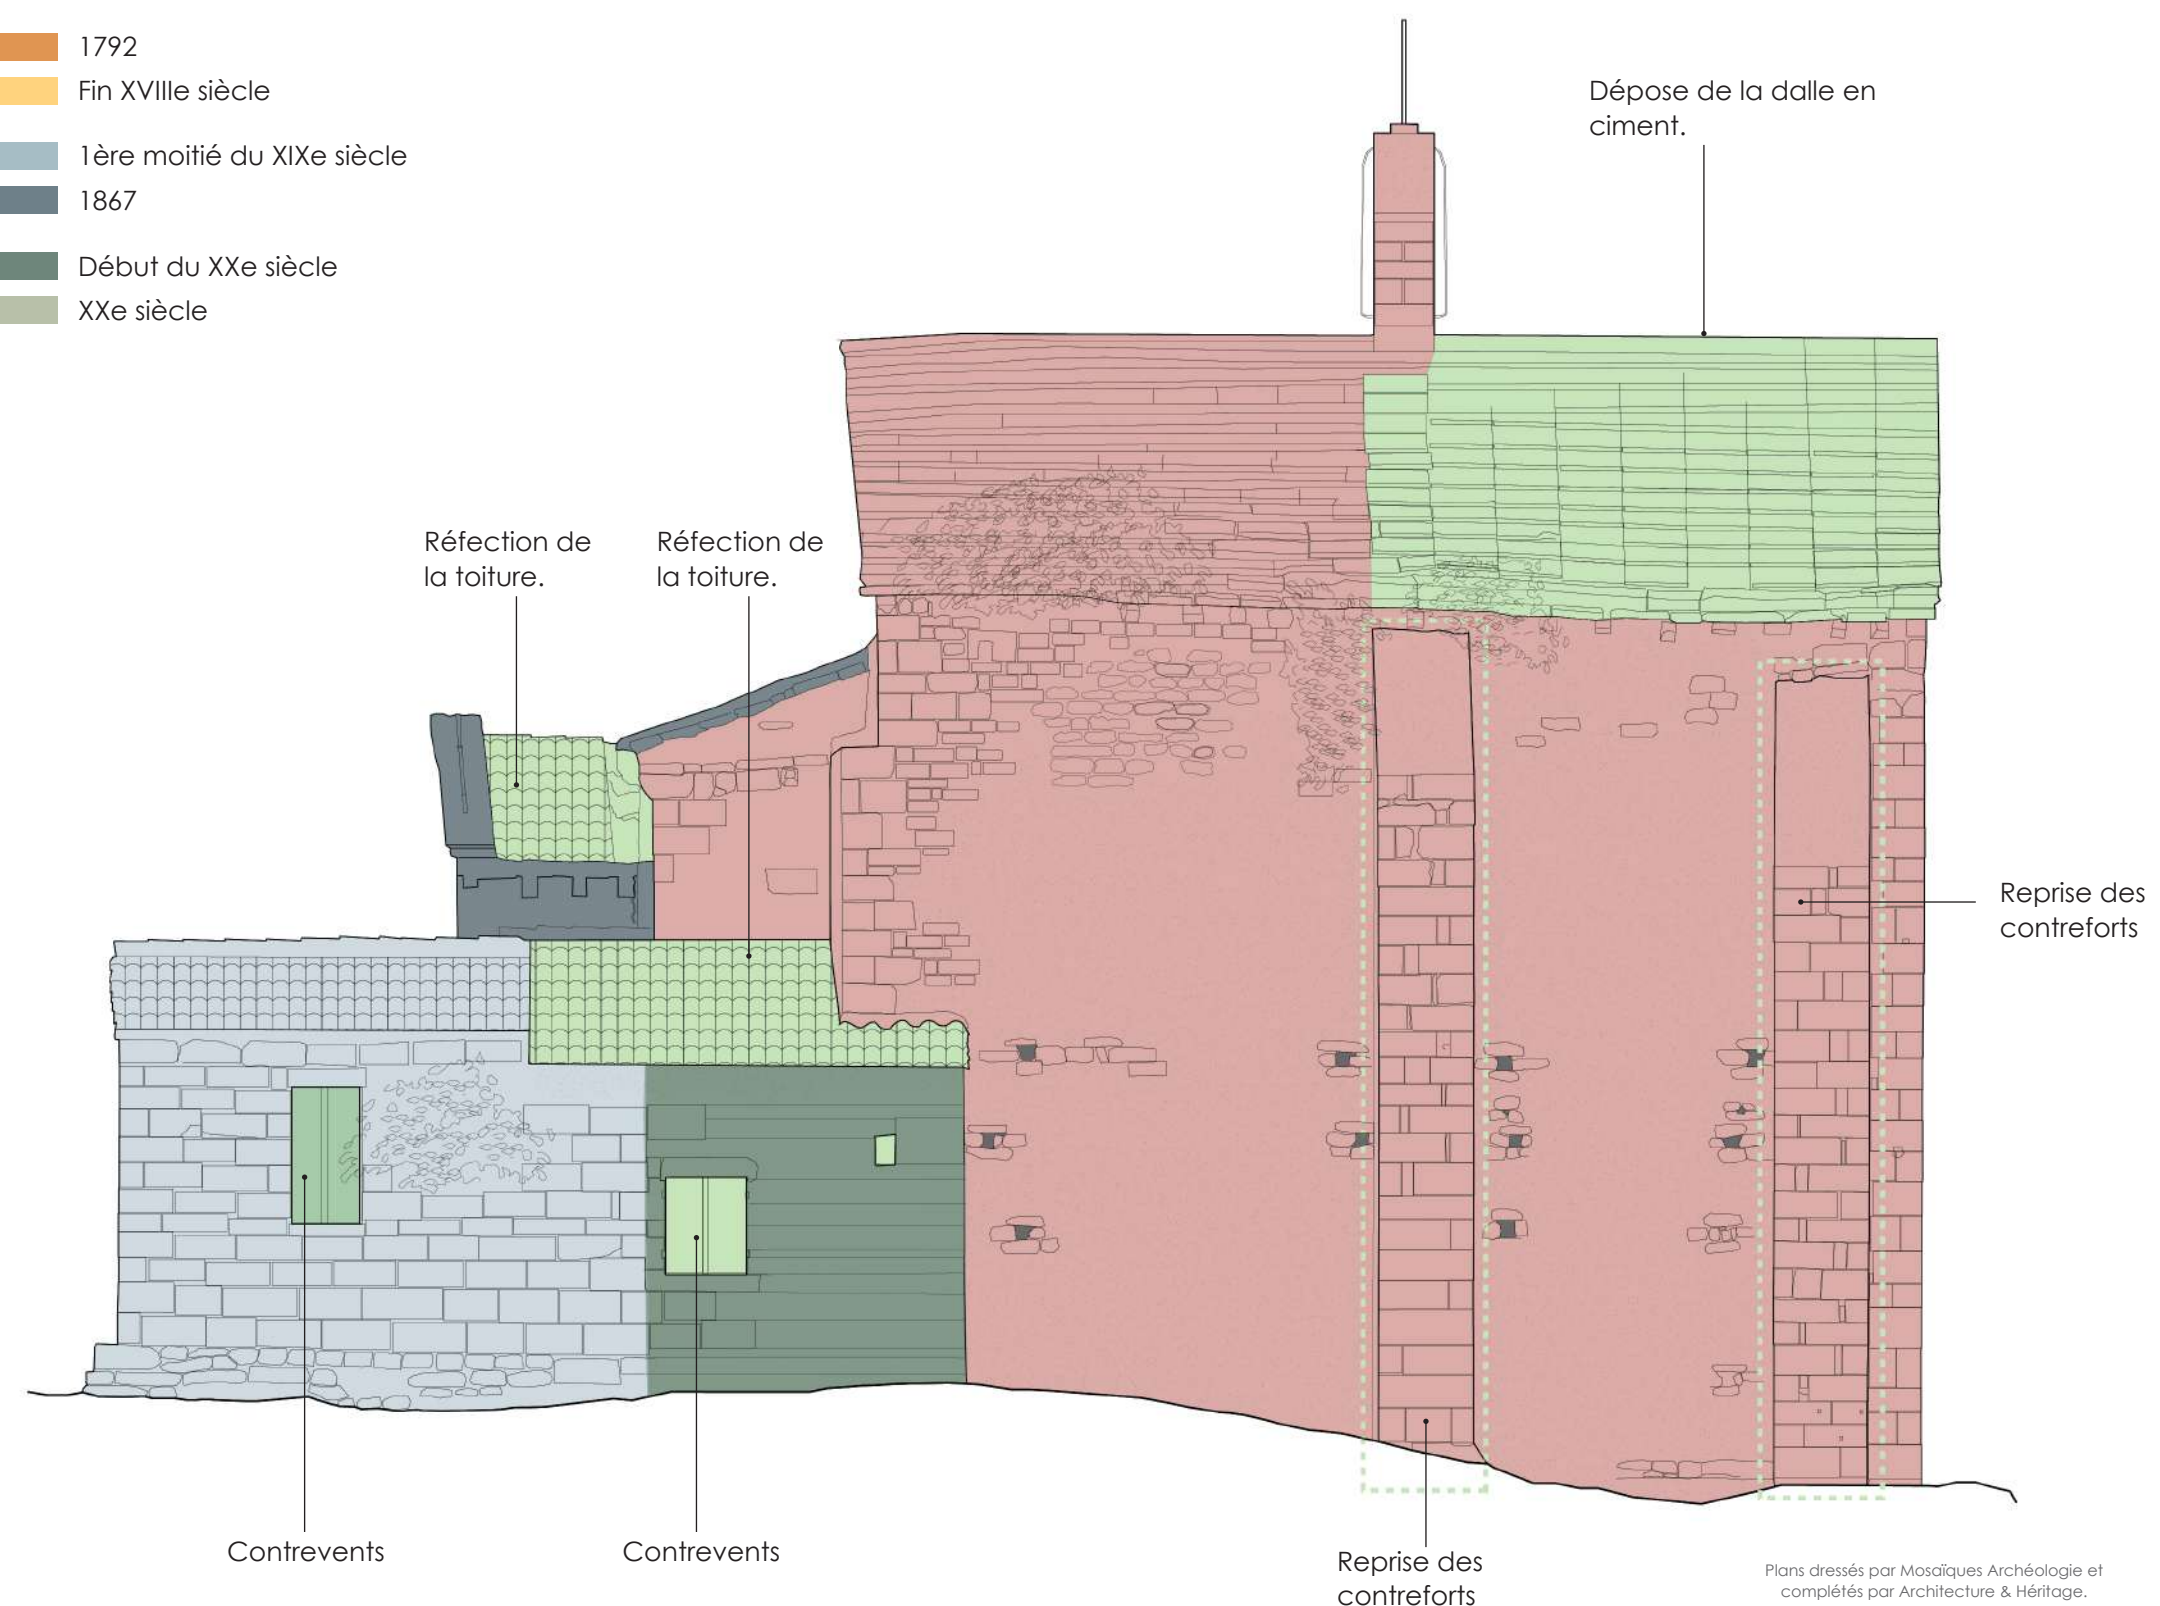
4.02 CRITIQUE D'AUTHENTICITÉ : FAÇADE NORD

- Fin XIe siècle
- 1792
- Fin XVIIIe siècle
- 1ère moitié du XIXe siècle
- 1867
- Début du XXe siècle
- XXe siècle

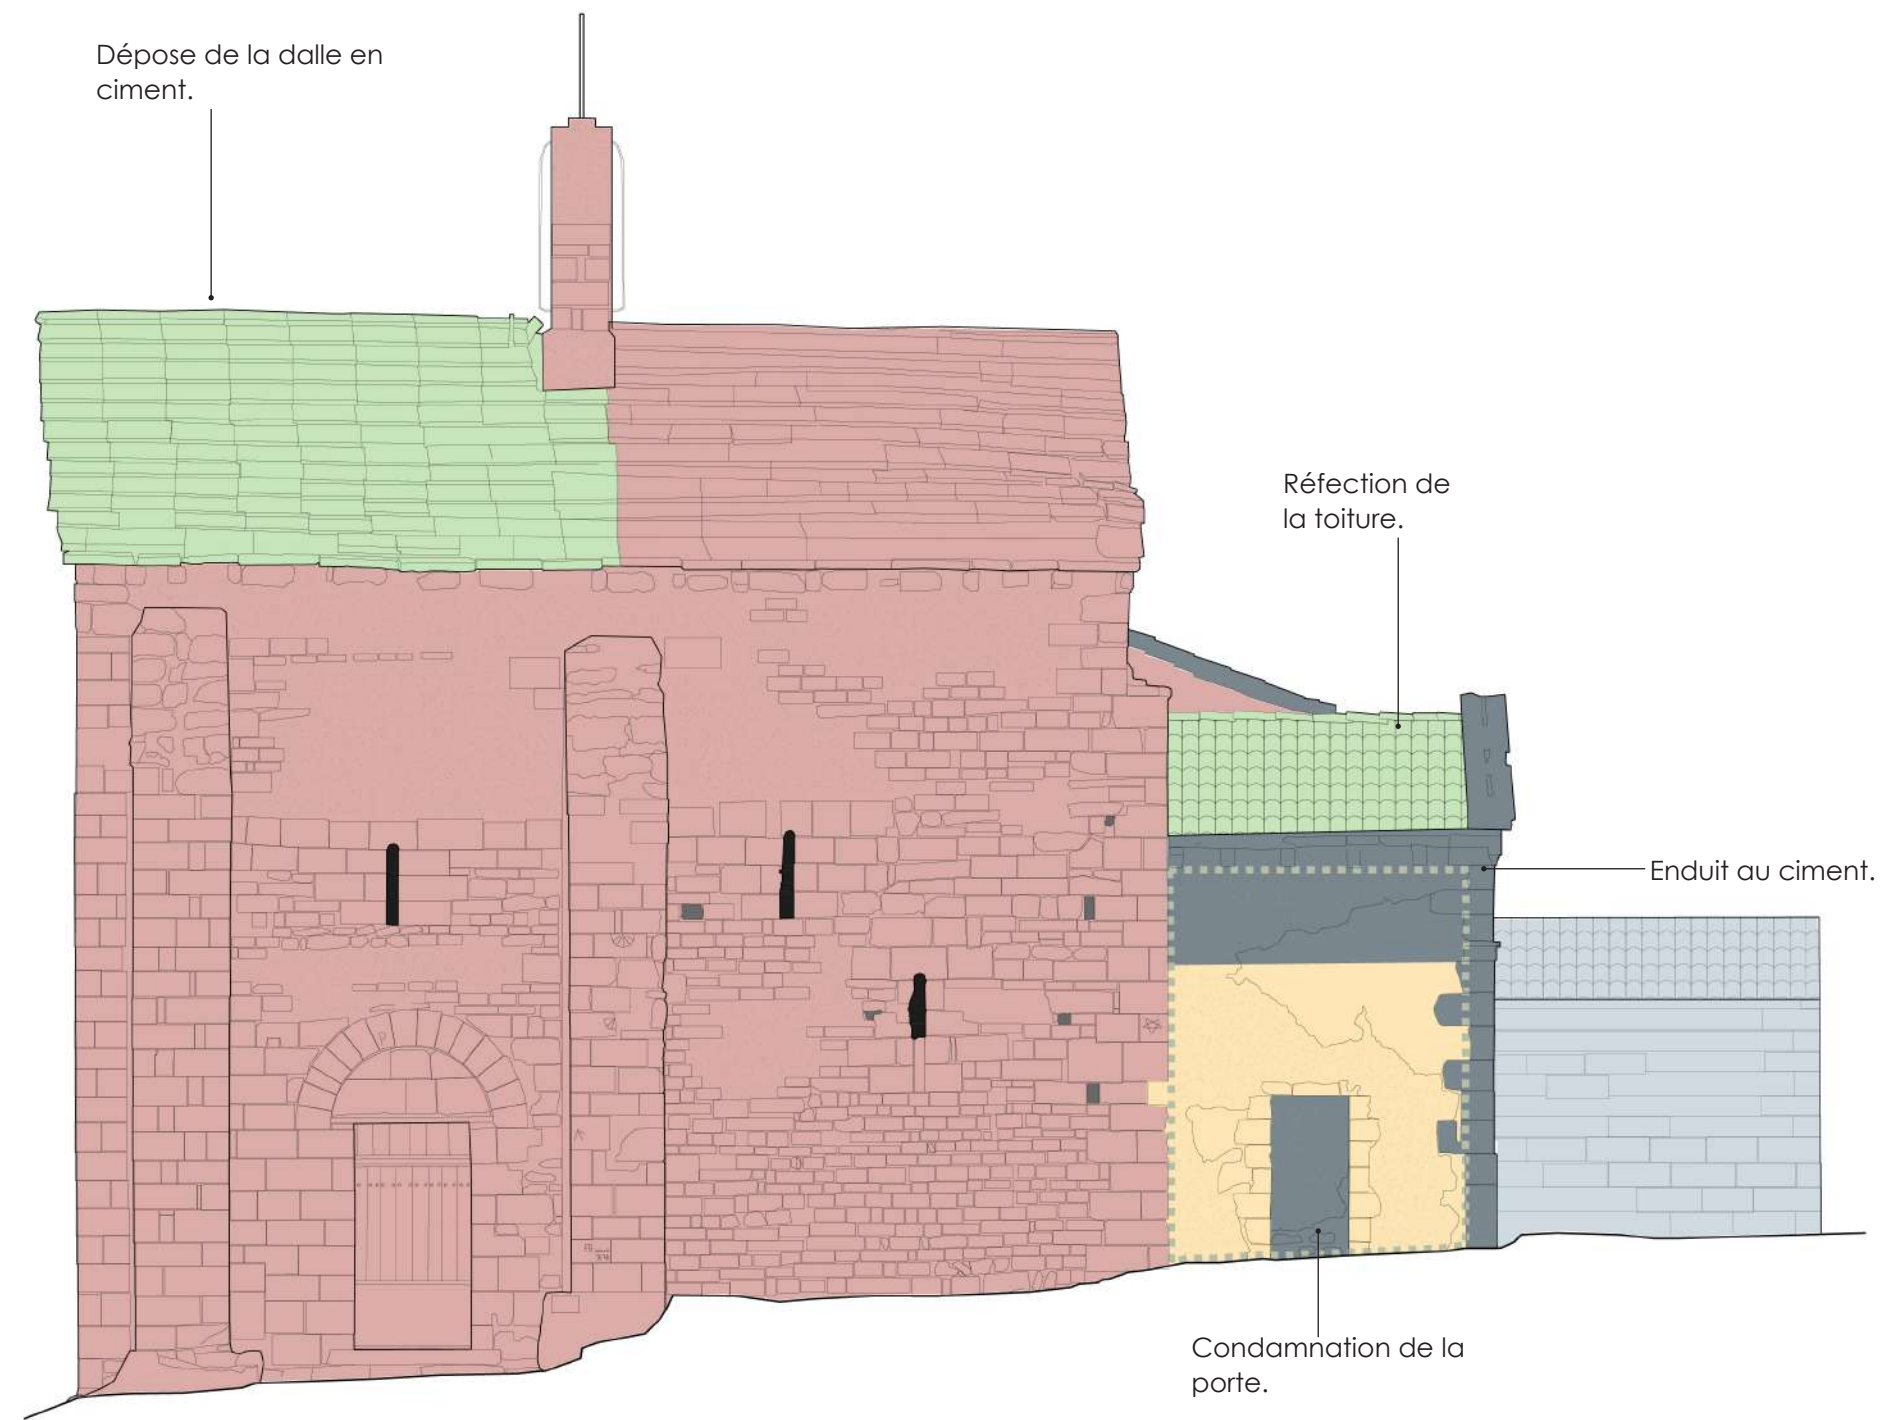
4.02 CRITIQUE D'AUTHENTICITÉ : FAÇADE SUD

- Fin Xle siècle
- 1792
- Fin XVIIIe siècle
- 1ère moitié du XIXe siècle
- 1867
- Début du XXe siècle
- XXe siècle

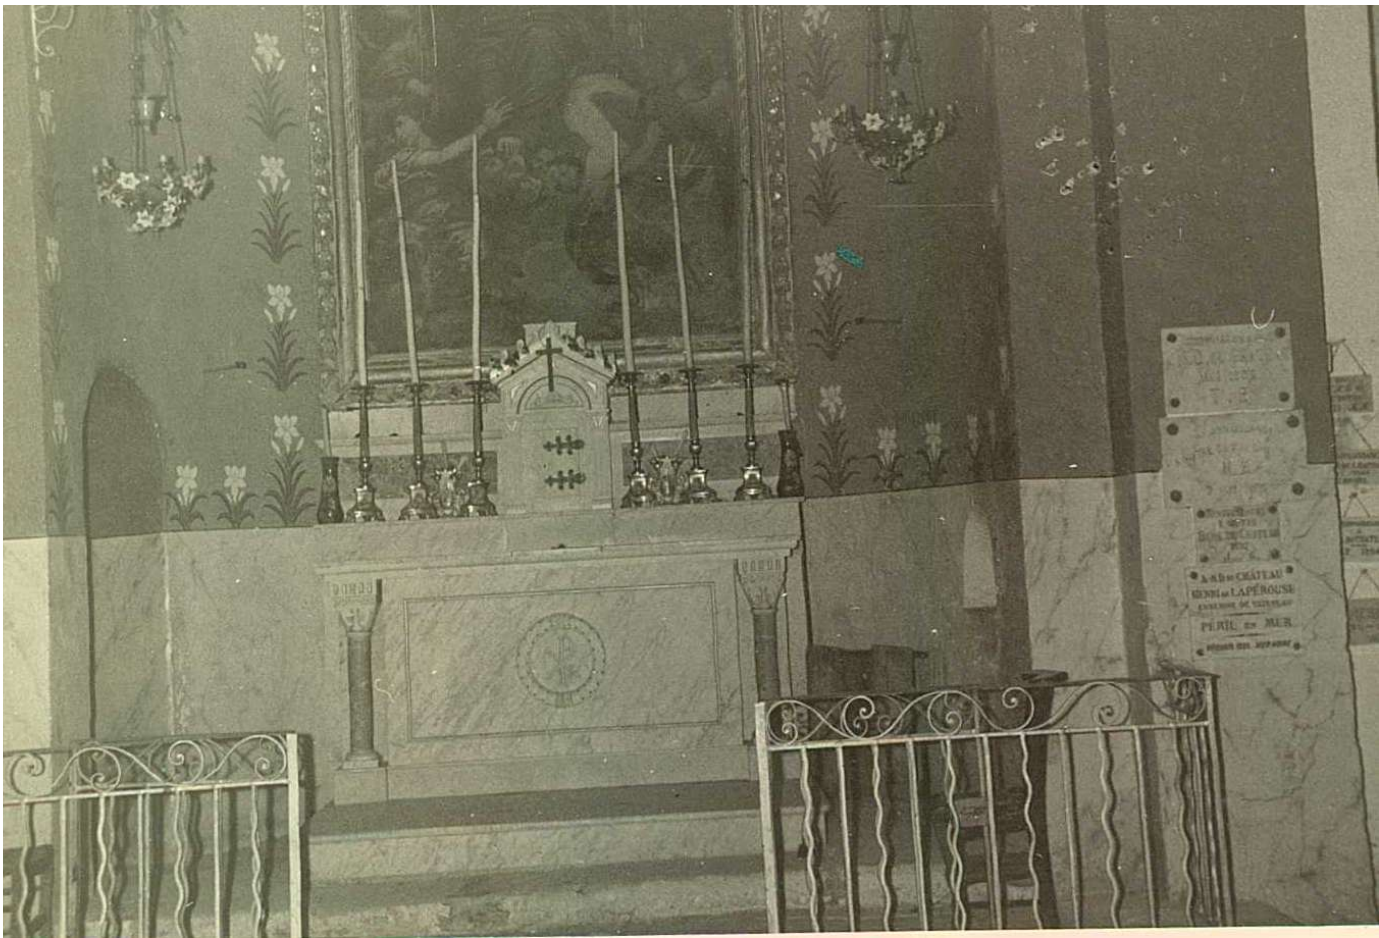
Vue de l'ancienne disposition du chœur montrant le maître-autel en marbre, le tableau de l'Assomption, les décors peints du XIXe siècle et le banc de communion en fer forgé. Photographie prise en 1966. s. CRMH PACA Dpt13 0419

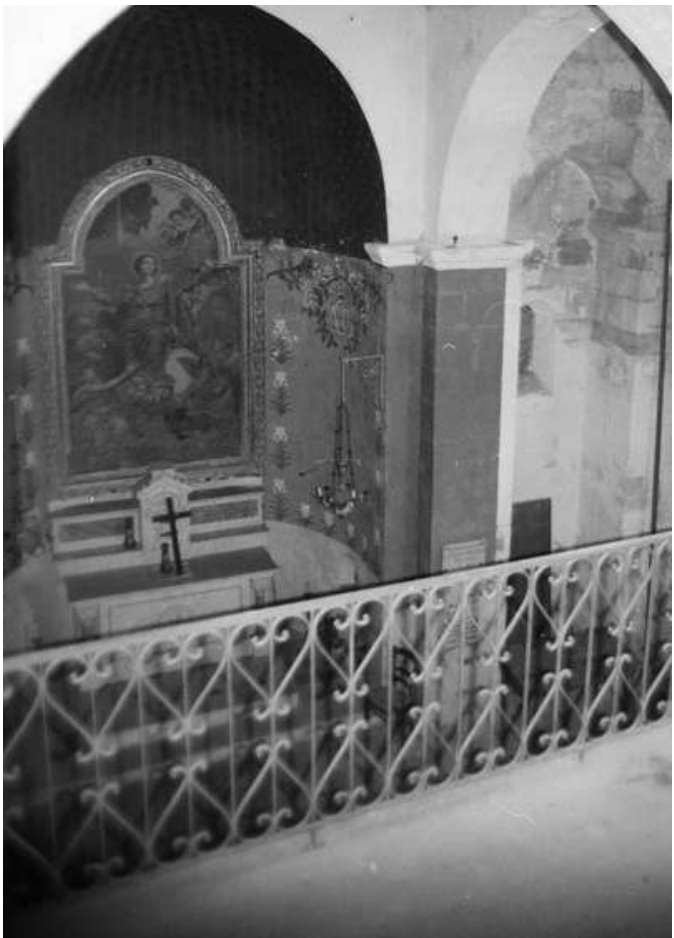
Vue de l'ancienne disposition du chœur montrant le maître-autel en marbre, le tableau de l'Assomption et les décors peints du XIXe siècle depuis la tribune en 1979. s. Dpt13\_0419

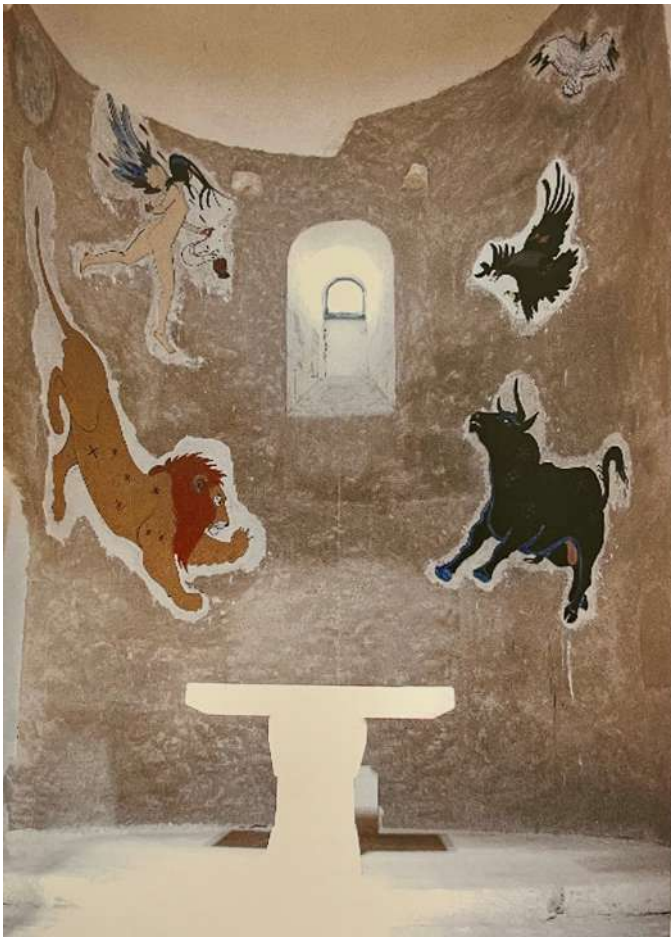
Vue du chœur de la chapelle durant la réalisation de la fresque de Jacques Descordes en 2006. s. DESCORDES Jacques, La fresque interrompue, 2006

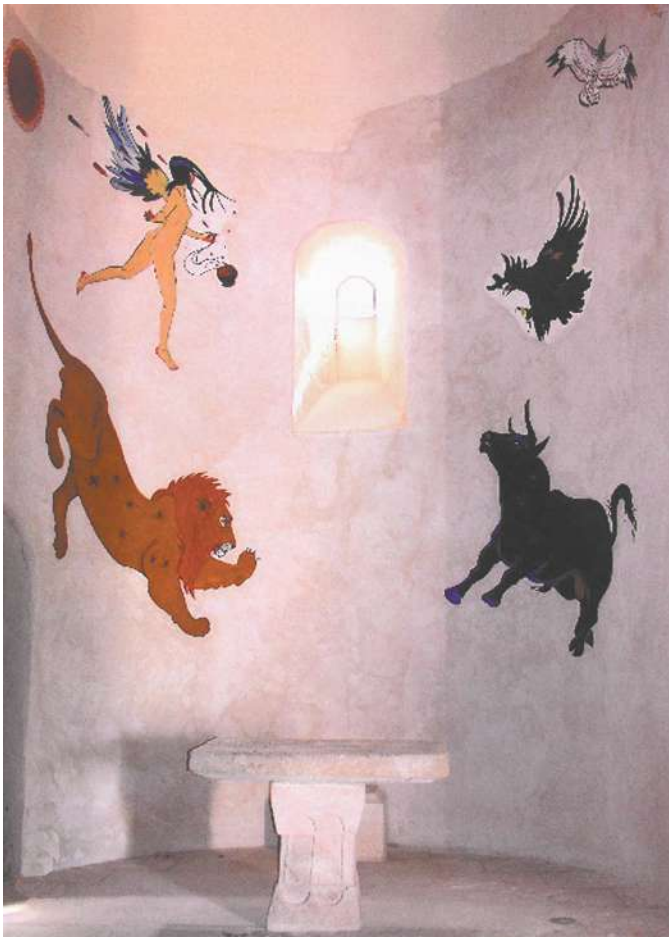
Vue du chœur de la chapelle montrant la fresque de Jacques Descordes en 2006. s. DESCORDES Jacques, La fresque interrompue, 2006

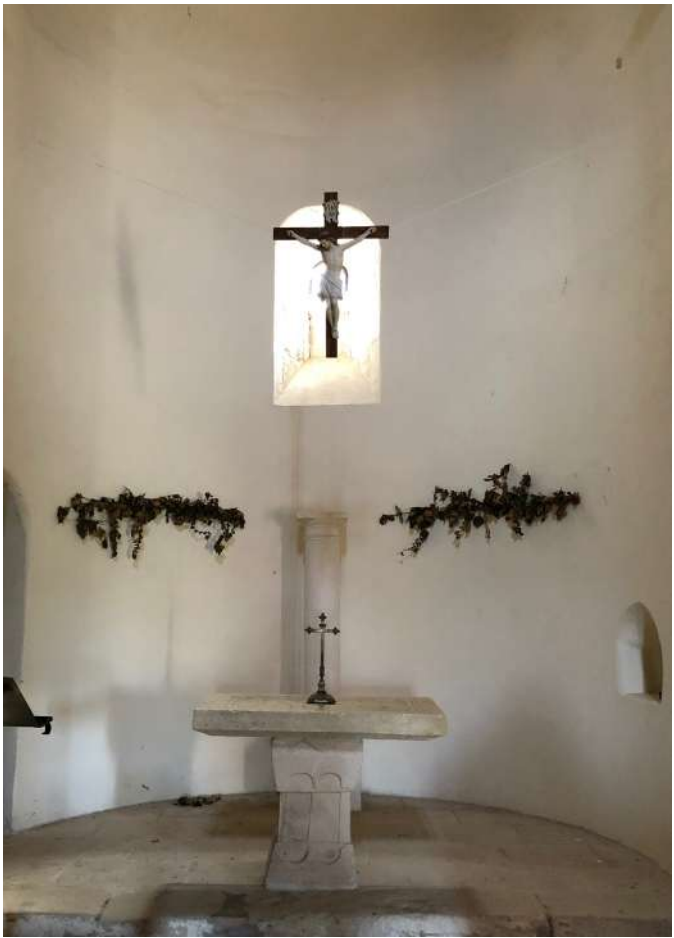
Vue de l'état actuel du chœur de la chapelle. cliché Architecture & Héritage 2022.

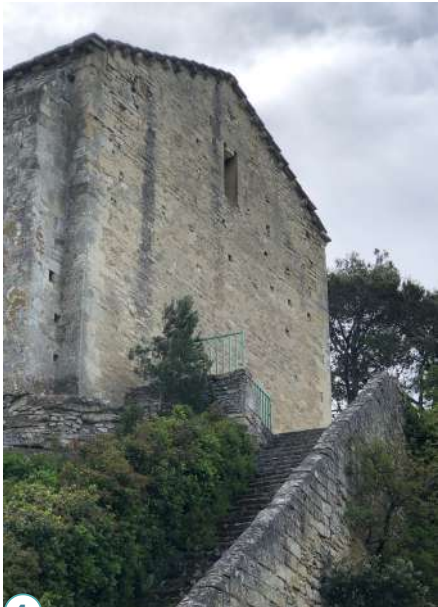
1 Cliché : Architecture & Héritage, 2022  
La façade ouest de la chapelle de Notre-Dame du Château a été construite vers la fin du XIe siècle trônant au sommet d'une colline. L'escalier qui monte vers la chapelle a été rajouté vers la fin du XVIIIe siècle.

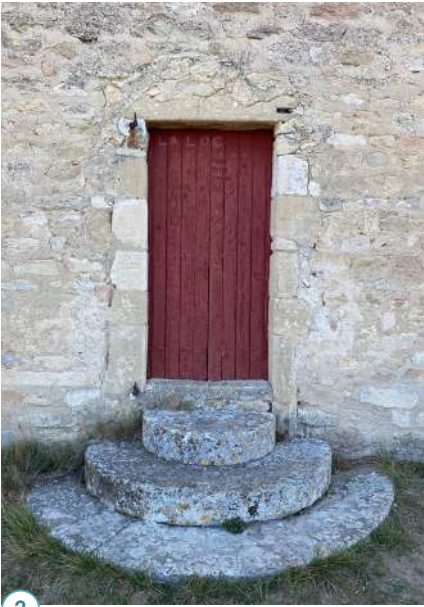
2 Cliché : Architecture & Héritage, 2022  
L'accès à la chapelle se fait à partir d'une porte à élévation carrée percée au XVIIIe siècle. La porte est posée sur un degré convexe à trois marches rajouté à la même époque.

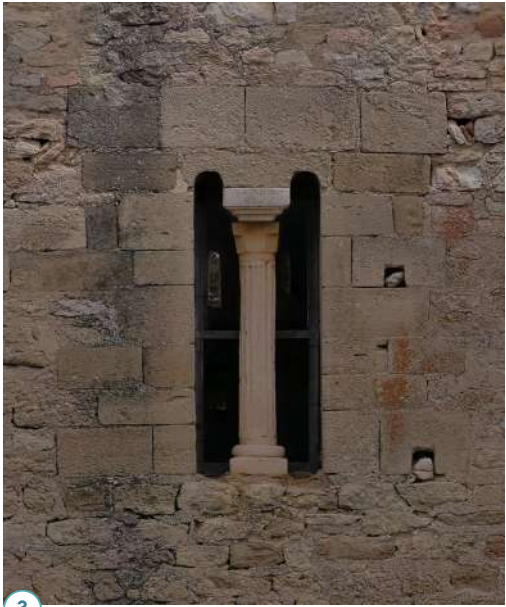
3 Orthophotographie : Atelier du vide, 2022  
Une baie rectangulaire se dresse au dessus de l'accès, permettant d'éclairer la tribune. L'extérieur de la baie est formé par un linteau à double cintre (créant ainsi une baie géminée) qui repose sur une colonnette centrale à fût cannelé. L'aspect et la position de cette dernière laissent penser qu'elle a subi des modifications au fil des siècles.

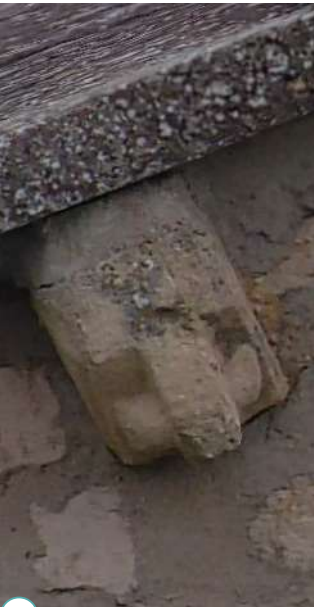
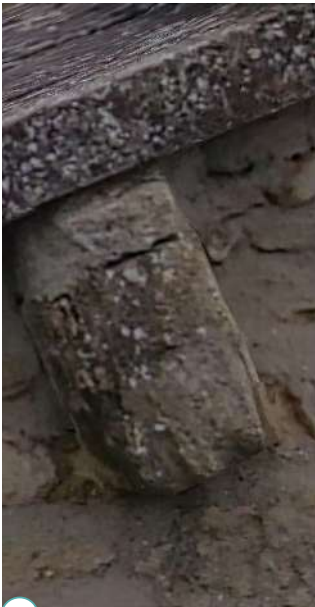
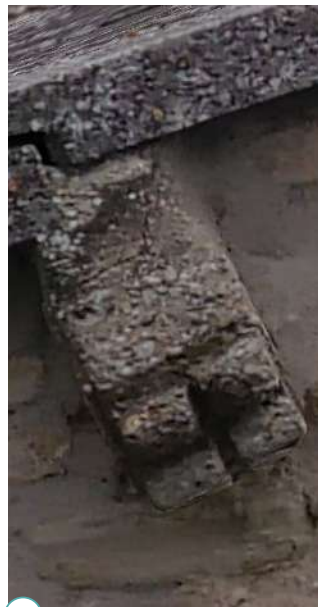
Le frontispice s'achève par un pignon à deux pentes et recouvert par des dalles dont la partie saillante est supportée par des modillons. Un modillon à billettes et deux modillons à copeaux figurent parmi les autres.

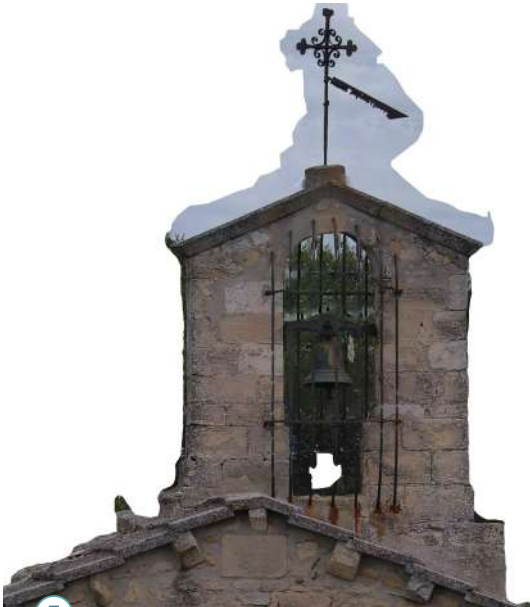
7 Orthophotographie : Atelier du vide, 2022

Trônant sur la toiture se dresse un clocheton en pierre de taille. Il possède une baie en arc en plein-cintre abritant une cloche provenant de l'ancien couvent des Cordeliers de Tarascon. Le clocher mur est surplombé par une croix tréflée en fer forgé dont les angles sont enrichis par une volute en anse de panier. Cette dernière a été installée lors de la Révolution et provient de l'ancien couvent des Augustins de Tarascon. Des restes de la girouette sont encore visibles.

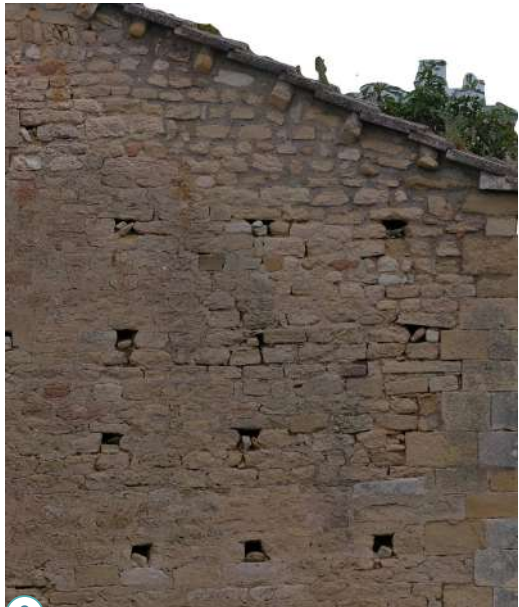
8 Orthophotographie : Atelier du vide, 2022

La façade, érigée en moellons, possède des nombreux trous de boulins dont quelques uns ont été comblés par des moellons. Les moellons de la partie haute de la façade présentent un rejointoiement au ciment fait probablement lors de la suppression de la dalle en béton de la toiture au XXe siècle.

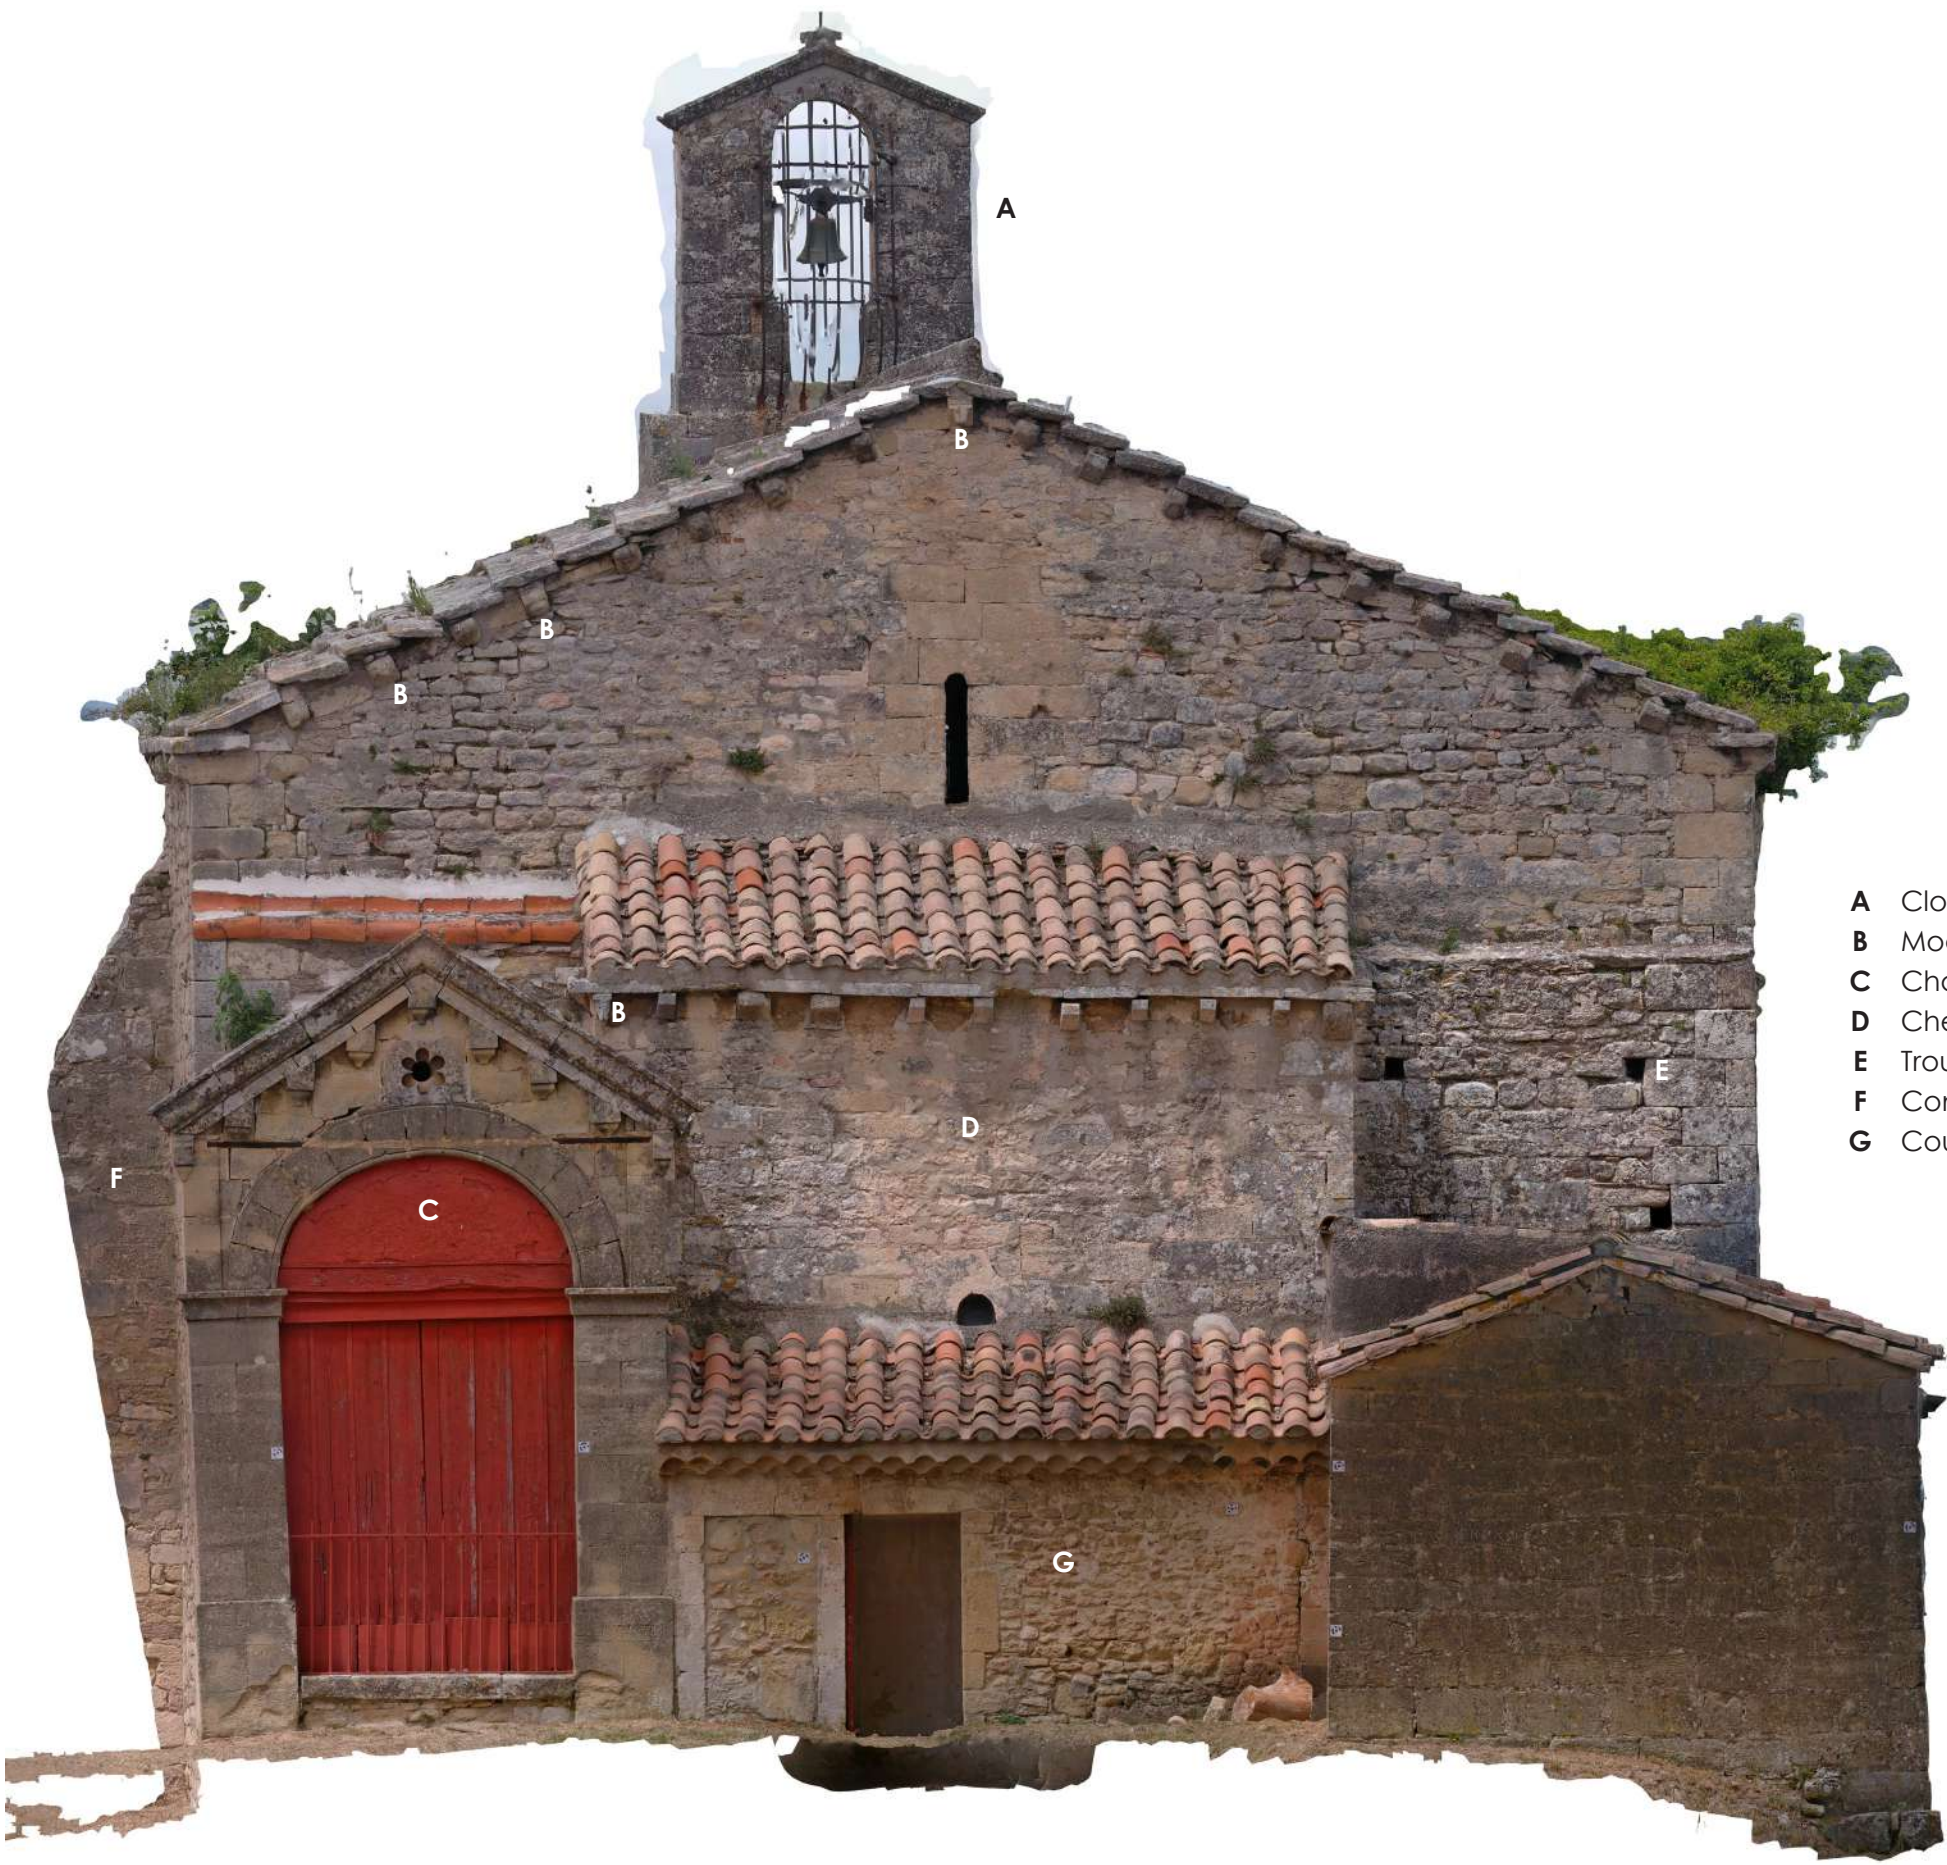
5.01 INVENTAIRE EXTÉRIEUR : FAÇADE EST

- A Clocheton.
- B Modillons sculptés.
- C Chapelle dite « extérieure ».
- D Chevet plat (en extérieur).
- E Trou de boulin.
- F Contrefort en équerre.
- G Couloir.
