## Chapelle Notre-Dame du Château

Mission de diagnostic et maîtrise d'oeuvre  
pour la restauration de la chapelle

## DIAGNOSTIC

Décembre 2022 - Ind 1

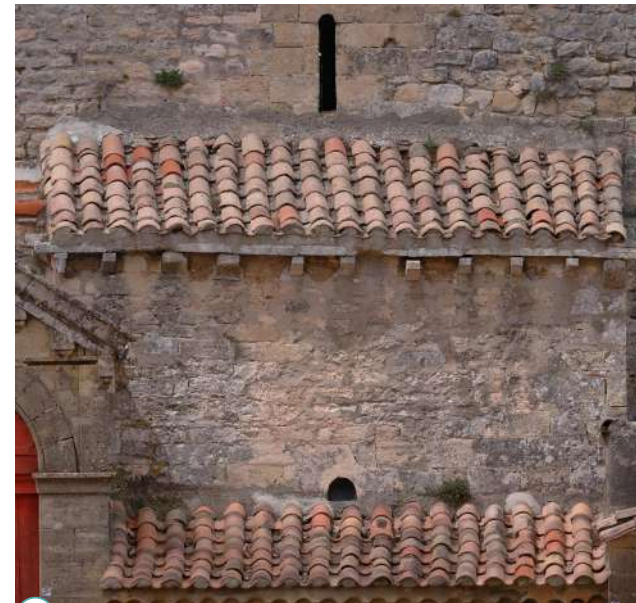
②

Le chevet plat, bâti en pierre de taille, est recouvert d'une toiture éventuellement ajoutée en 1867 lors des travaux de réaménagement de la chapelle dite « extérieure ». La toiture est recouverte par des tuiles creuses dont l'avant-toit est supporté par des modillons quadrangulaires. Un modillon zoomorphe se distingue d'entre les autres (voir image 3). La baie du chevet est murée à moitié suite à la création du couloir en 1779. Les moellons de la partie haute du chevet présentent un rejointoiement au ciment fait probablement lors des travaux au XX<sup>e</sup> siècle.

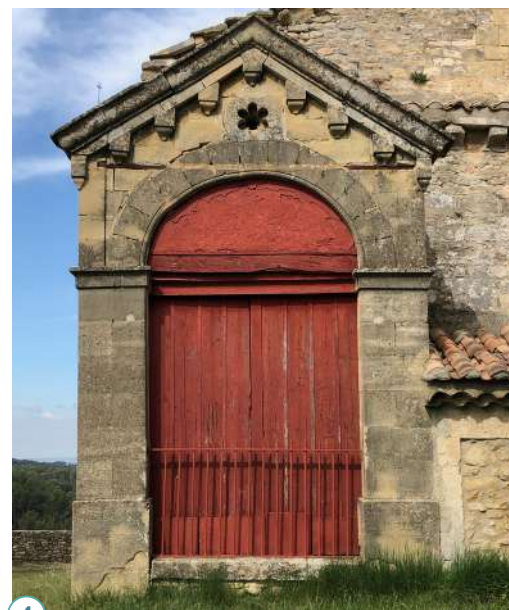
④

La chapelle dite « extérieure » a été réaménagée en 1867 pour permettre à tous les fidèles d'assister à la messe lors du pèlerinage. Cependant, un local dont la hauteur était moins importante se dressait au même emplacement depuis la fin du XVIII<sup>e</sup> siècle. L'accès se fait par une porte en bois à élévation en arc segmentaire, flanquée par deux pilastres et doublée par une grille basse. Un oculus polylobé s'ouvre au milieu d'une dalle reportée en-dessus de l'encadrement de l'accès (voir image 5). La façade chapelle dite « extérieure » est finie par une toiture à deux versants en tuiles creuses dont la corniche s'appuie sur des modillons rampants à extrémité galbée.

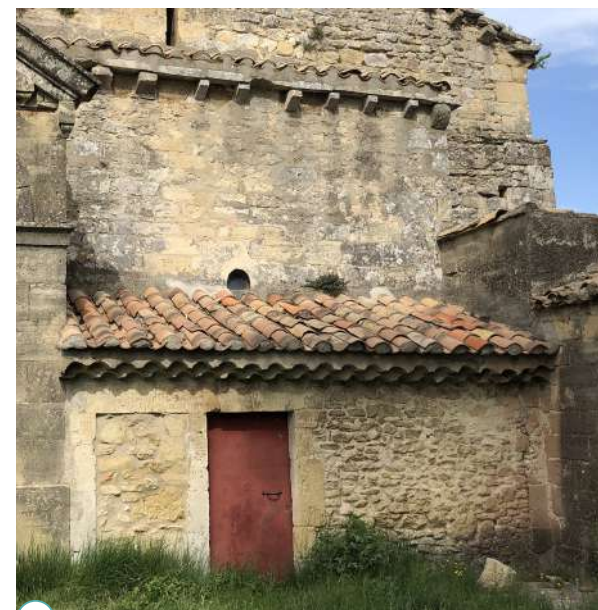
⑥

Le couloir, de hauteur réduite et adossé au chevet plat de la chapelle romane, permet de relier la chapelle dite « extérieure » avec la sacristie et les autres locaux de l'ensemble. Il a été érigé vers la fin du XVIII<sup>e</sup> siècle et possède une toiture en tuiles creuses enrichie par deux rangées de génoises refaite au XX<sup>e</sup> siècle. L'accès se fait à partir d'une porte ouverte en 1867, remplaçant celle qui avait été ouverte vers la fin du XVIII<sup>e</sup> siècle et dont les traces sont toujours visibles. Cela, suite à l'installation de trois marches menant à la chapelle dite « extérieure ».

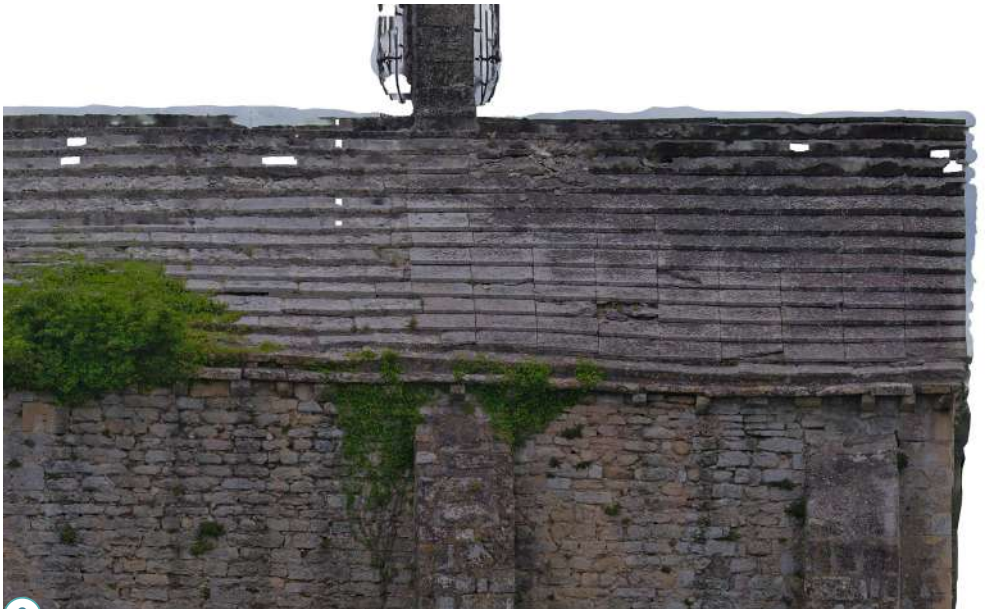
3

La toiture, à deux versants, est recouverte par des dalles dont la partie saillante est supportée par des modillons quadrangulaires. Au XXe, siècle une dalle en béton avait été placée dans la première moitié de la toiture et puis déposée quelques décennies plus tard. Les traces de cette intervention sont visibles aujourd'hui par la disposition des dalles.

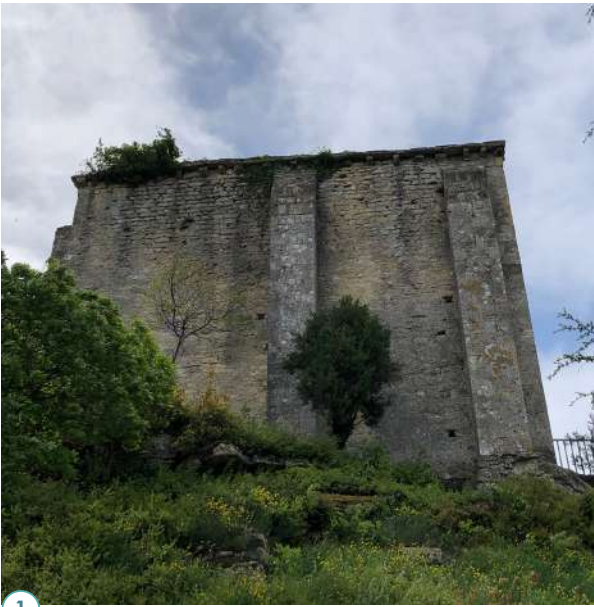
1

La façade nord de la chapelle de Notre-Dame du Château a été construite en moellons vers la fin du XIe siècle. Cependant, elle a subi plusieurs changements au fil des siècles comme la construction des latrines, de la sacristie, de la pièce annexe et le rehaussement de la chapelle dite « extérieure ».

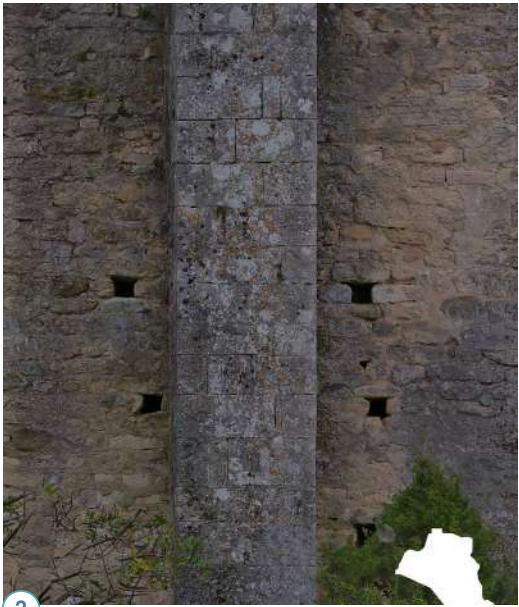
2

La façade de la chapelle du XIIe siècle est aveugle et possède plusieurs trous de boulin. La façade est renforcée par deux contreforts érigés en pierre de taille.

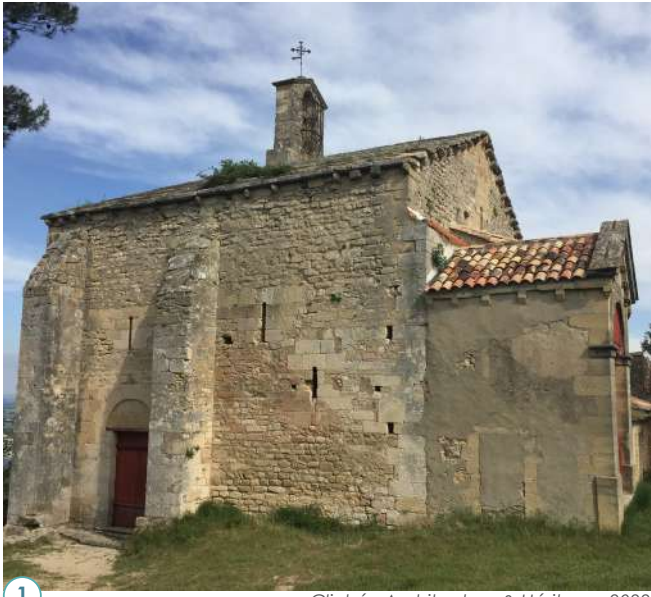
La façade est de la chapelle de Notre-Dame du Château a été construite en moellons vers la fin du Xle siècle. Toutefois, elle a subi plusieurs changements au fil des siècles comme la construction de la pièce transformée en la chapelle dite « extérieure » et la pièce annexe.

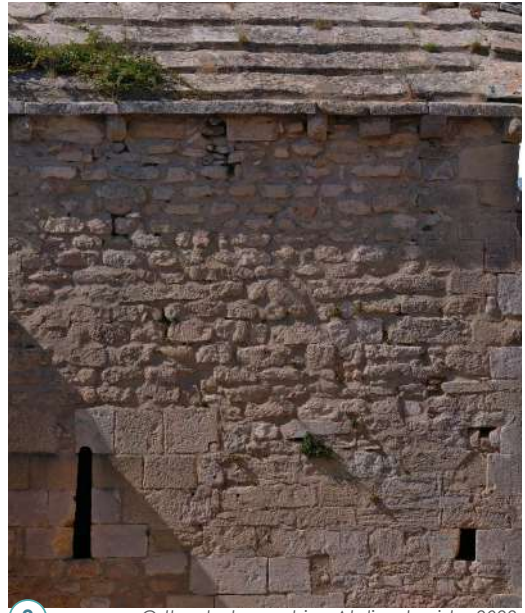
La façade de la chapelle érigée vers la fin du Xle siècle possède trois baies élancées à plein-cintre ainsi que quelques trous de boulin. Elle est également renforcée par deux contreforts érigés en pierre de taille. Quelques moellons de la partie supérieure de la façade présentent un rejointoiement au ciment fait probablement lors des travaux au XXe siècle.

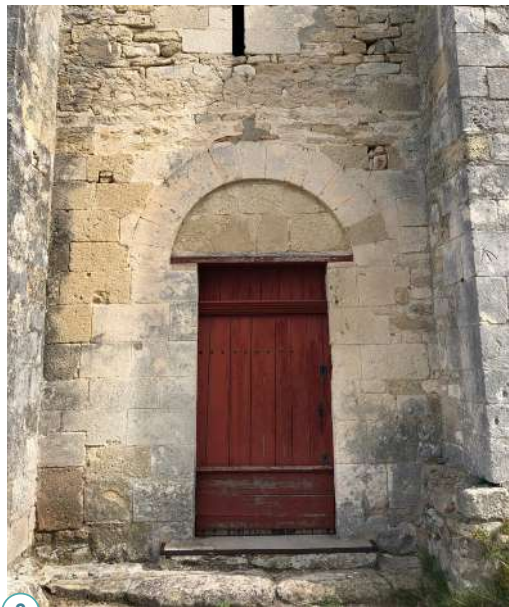
L'accès à la chapelle se fait à partir d'une porte à élévation carrée à tympan en plein-cintre surmonté par un arc de décharge en pierre de taille.

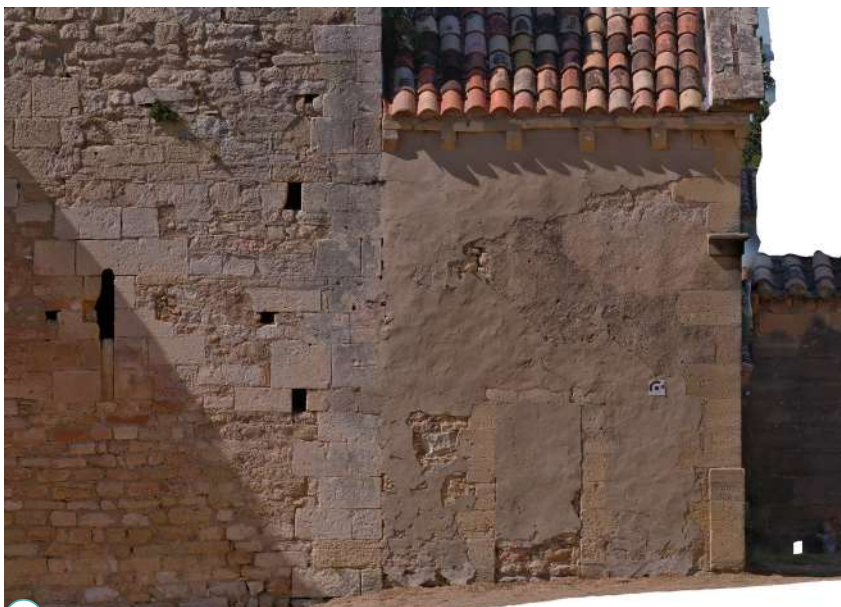
Contre à la chapelle edifiée vers la fin du Xle siècle se dresse la chapelle dite « extérieure ». Lors du reaménagement de la pièce en 1867, elle a subi un rehaussement des murs en lui conférant sa hauteur actuelle. Les traces de l'ancien accès sont toujours visibles et se distinguent parmi l'enduit au ciment posé sur la façade au XXe siècle. La toiture en tuiles creuses dont elle bénéficie a été refaite au XXe siècle.

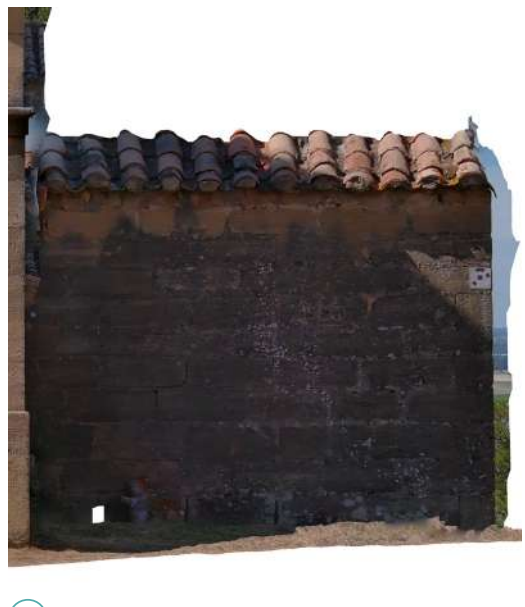
La pièce annexe, accolée à la sacristie, a été bâtie en pierre de taille dans la première moitié du XIXe siècle.

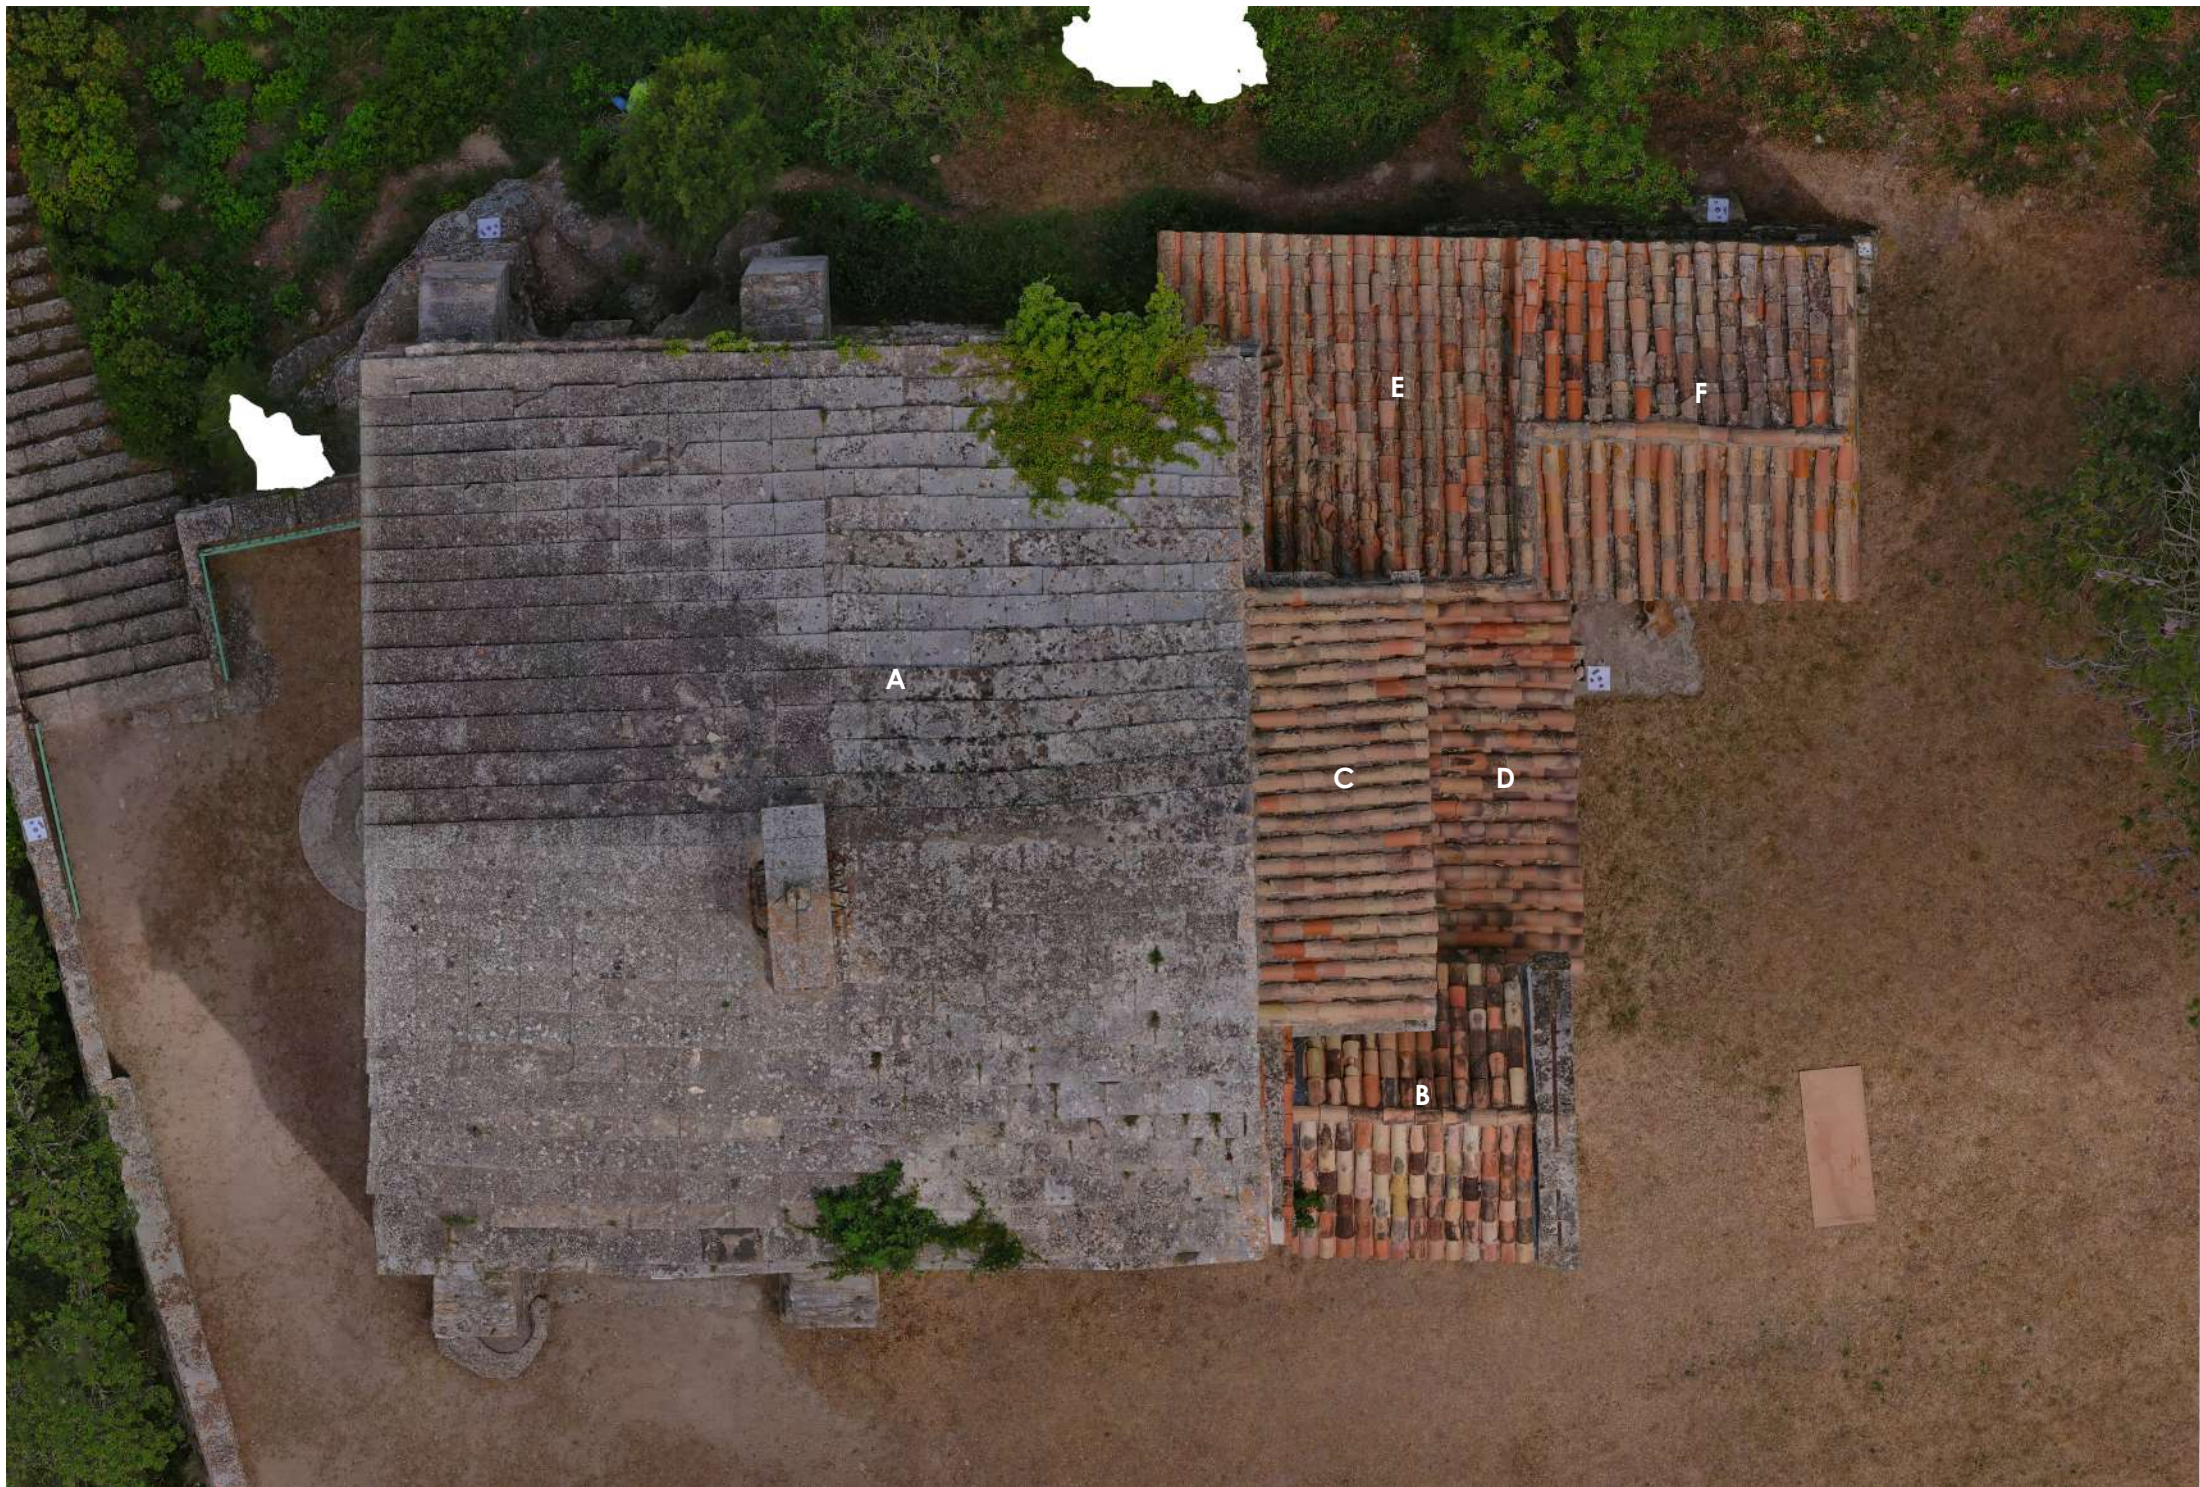
5.01 INVENTAIRE EXTÉRIEUR : TOITURES

Le couvrement de la chapelle du XIIe siècle est composé d'une toiture à deux versants recouverte par des dalles de pierre **(A)**. Au XXe, siècle une dalle en béton avait été placée dans la première moitié de la toiture. Puis, quelques décennies plus tard, elle a été enlevée. Les traces de cette intervention sont visibles aujourd'hui par la disposition des dalles.

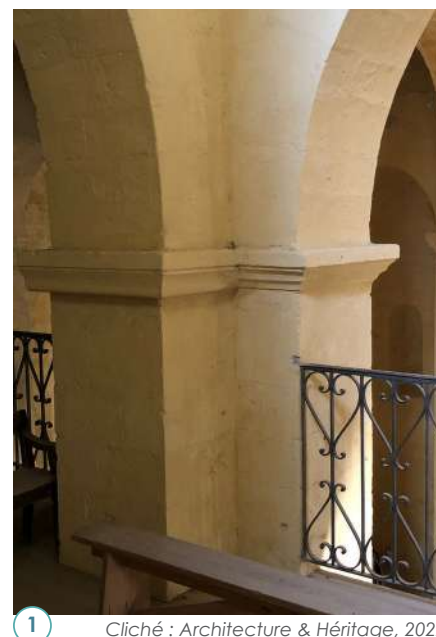
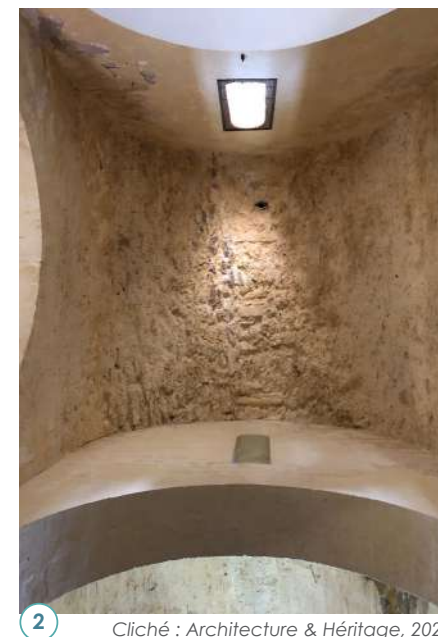
La chapelle se dresse sur un plan quasi carré à trois vaisseaux à deux travées divisées par une paire de piliers cruciformes (voir image 1 et plan ci-contre). Huit piliers engagés reçoivent les doubleaux : deux dans la paroi occidentale, deux dans la paroi septentrionale, deux dans la paroi méridionale et deux en flanquant le chœur liturgique surélevé par un degré à deux marches. La chapelle est coiffée par des voûtes en berceau (voir image 2).

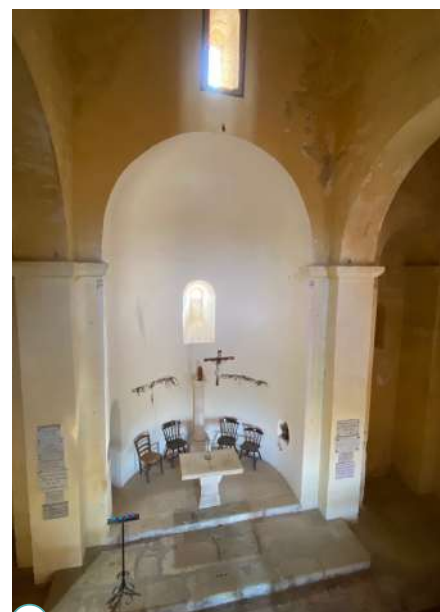
Le chœur bénéficie d'un vaisseau à abside dont le mur est percé par une baie ébrasée élancée en plein-cintre dont deux tiers sont obturés. L'abside en cul-de-four est surmontée par un doubleau possédant une baie élancée en plein-cintre (voir image 3).

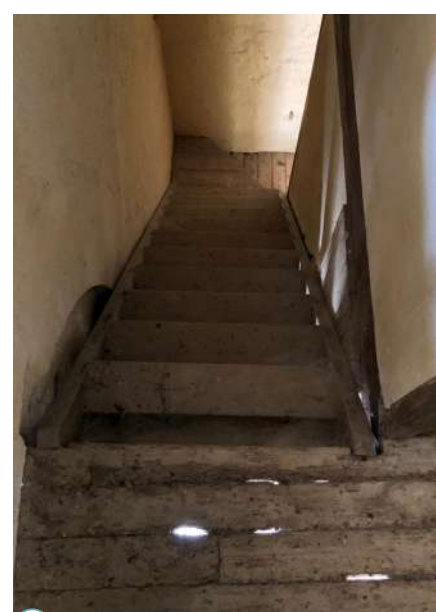
Une tribune en bois à solives apparentes repose sur les piliers cruciformes, couvrant ainsi l'intégralité de la première travée. La montée vers la tribune s'effectue à travers d'un escalier rampe-sur-rampe à deux volées (voir image 5). Une baie carrée à fenêtrage en bois à petits carreaux (probablement du XVIII<sup>e</sup> siècle) s'ouvre au-dessus de la tribune.

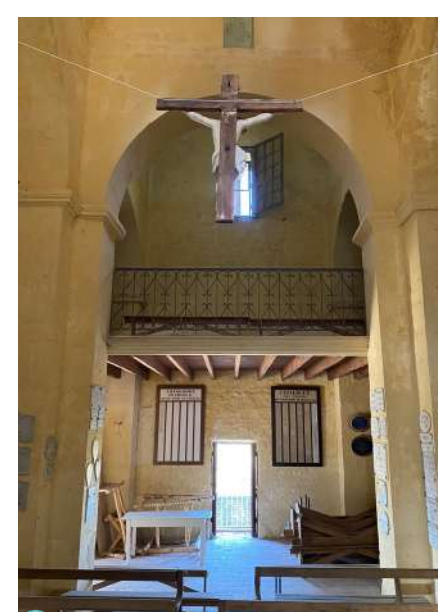
Le sol de la chapelle est composé par des pierres de taille. Le chœur, y compris la voûte en cul-de-four, est enduit et teinté en couleur blanche. Ce dernier a été mis en place après l'effacement du décor de Jacques Descordes en 2006. Le reste de la chapelle est paré d'un enduit à teinte jaune jonquille (voir image 6).

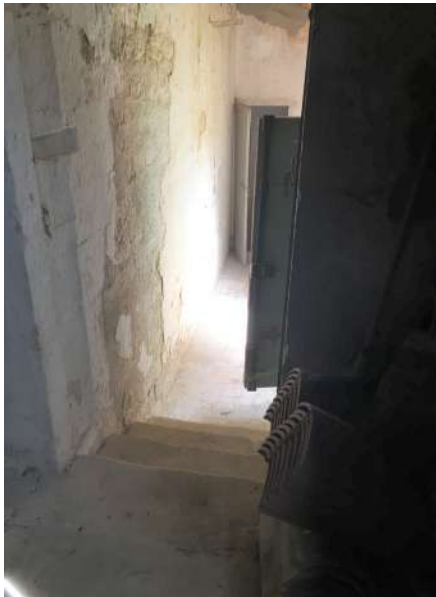
Le couloir, construit vers la fin du XVIIIe siècle, relie la chapelle dite « extérieure » avec la sacristie, la chapelle principale et la pièce annexe. Les marches (voir image 3) ont été rajoutées en 1867 lors de l'aménagement de la chapelle dite « extérieure ». Le couloir est fermé par une toiture en bois à solives apparentes refaite au XXe siècle.

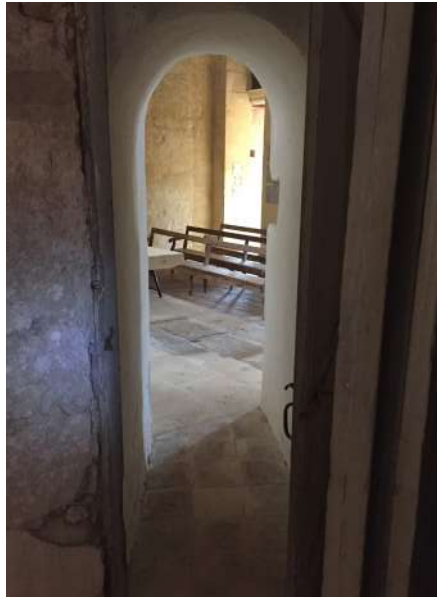
Couloir ouvert vers la fin du XVIIIe siècle afin de relier la sacristie qui venait d'être construite et la chapelle du XIIe siècle.

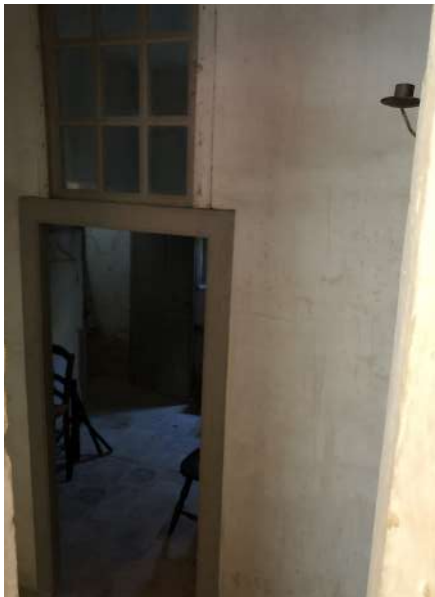
Porte de la sacristie en face du couloir qui relie les pièces avec la chapelle dite « extérieure ».

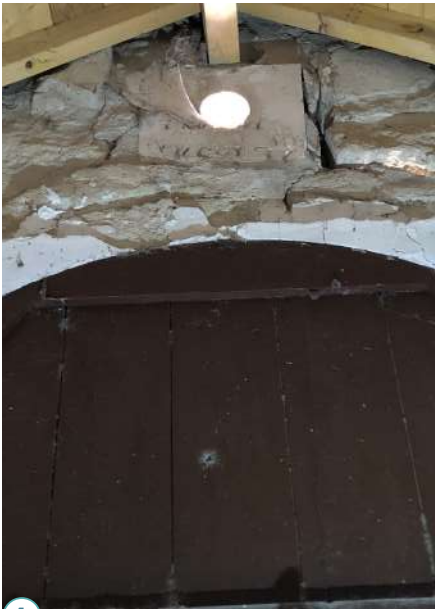
La chapelle dite « extérieure » est formée d'une pièce construite au XVIIIe siècle. Cent ans après elle est transformée en chapelle annexe afin d'y célébrer la messe lors du pèlerinage annuel. Les murs sont constitués de moellons recouverts par un enduit de couleur blanche. Au-dessus de l'accès principal se trouve une dalle percée contenant un oculus dont le verso de la dalle possède une inscription (voir image 1).

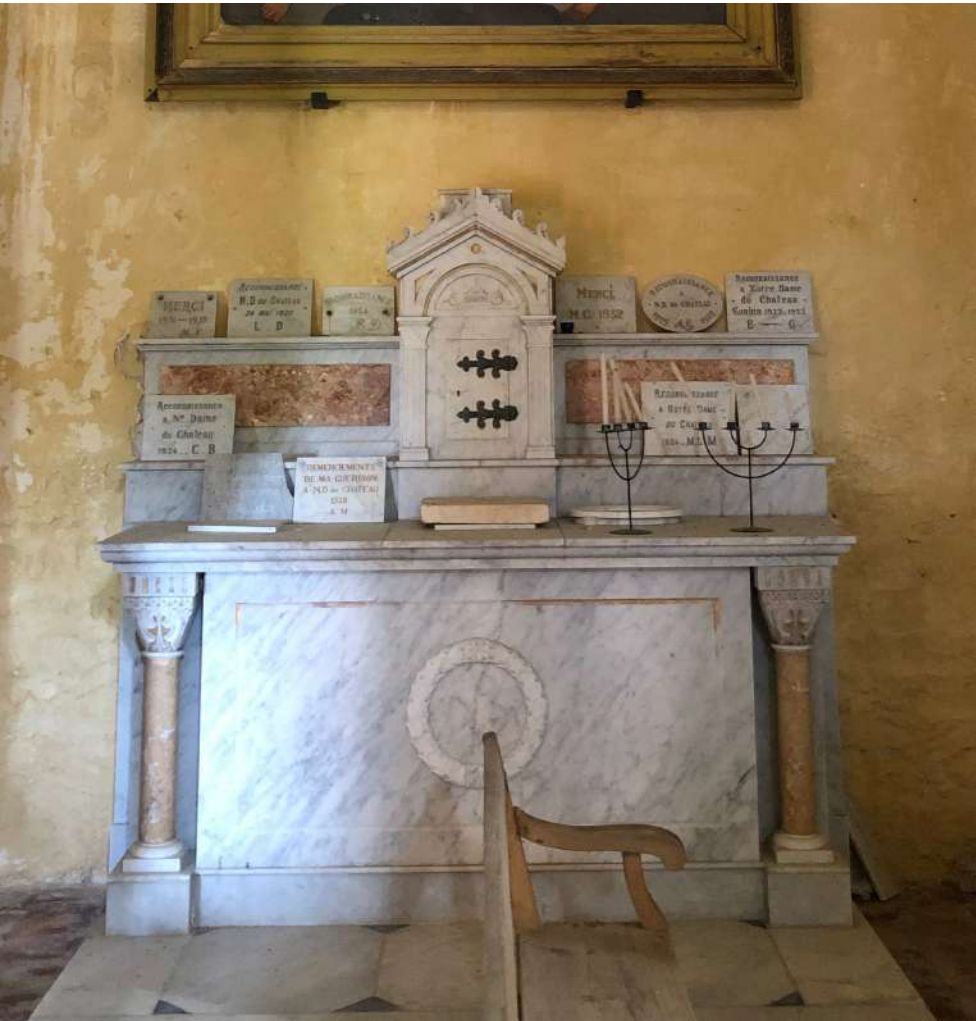
1-AUTEL-TOMBEAU

**Localisation :** Deuxième travée du collatéral septentrional (Nord).  
**Date :** 1895.  
**Matérialité :** Marbre blanc et rouge (fausse table du second gradin et des colonnettes).  
**Décor :** Chrisme (disparu) entouré d'une couronne végétale. Tabernacle à couronnement triangulaire surplombé par des crochets.  
**Remarques :** Cet autel-tombeau, offert par M Dorlhac en 1895, a été démonté et relégué dans le collatéral Sud dans les années 1990. Le chrisme du devant d'autel a disparu. Des restes de la dorure de la moulure de la table rentrante sont encore visibles.  
**État de conservation :** MAUVAIS

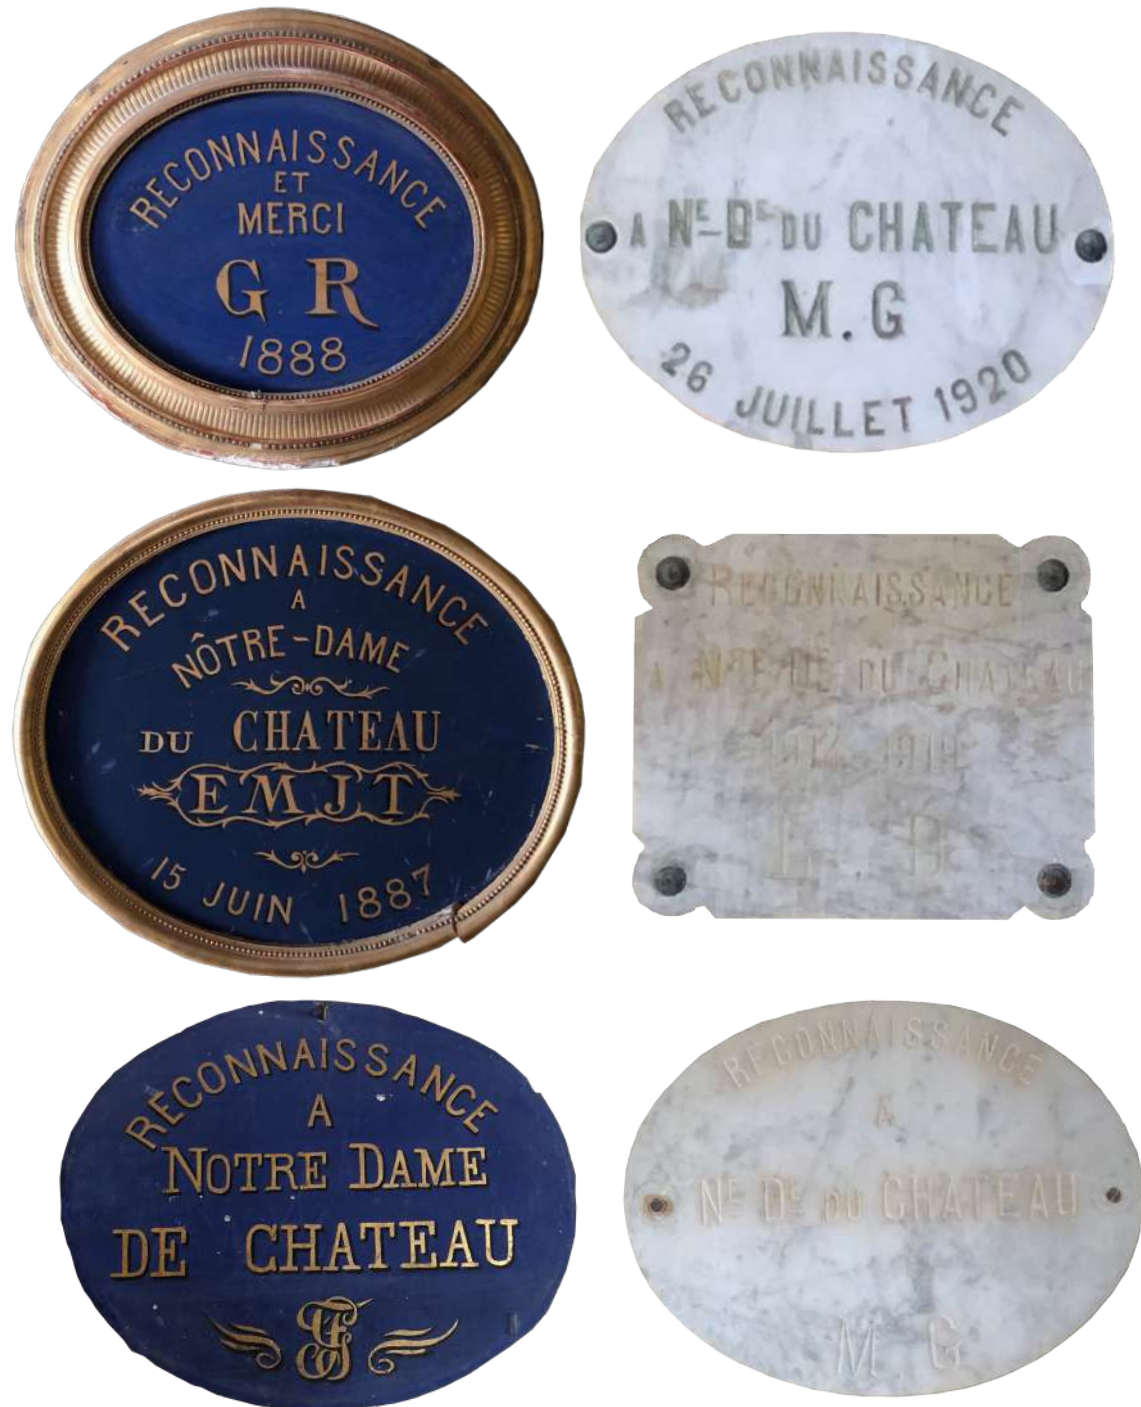
### 3-EX-VOTOS

**Remarques :** Maints ex-votos en marbre se trouvaient accrochés dans les piliers de l'arc-triomphe. Aujourd'hui, plusieurs d'entre eux sont posés contre les gradins de l'ancien maître-autel dans le collatéral septentrional (Nord).

**État de conservation :** MOYEN : Un grand nombre d'ex-votos sont fissurés ou présentent de la peinture qui s'écaille dans les encadrements.

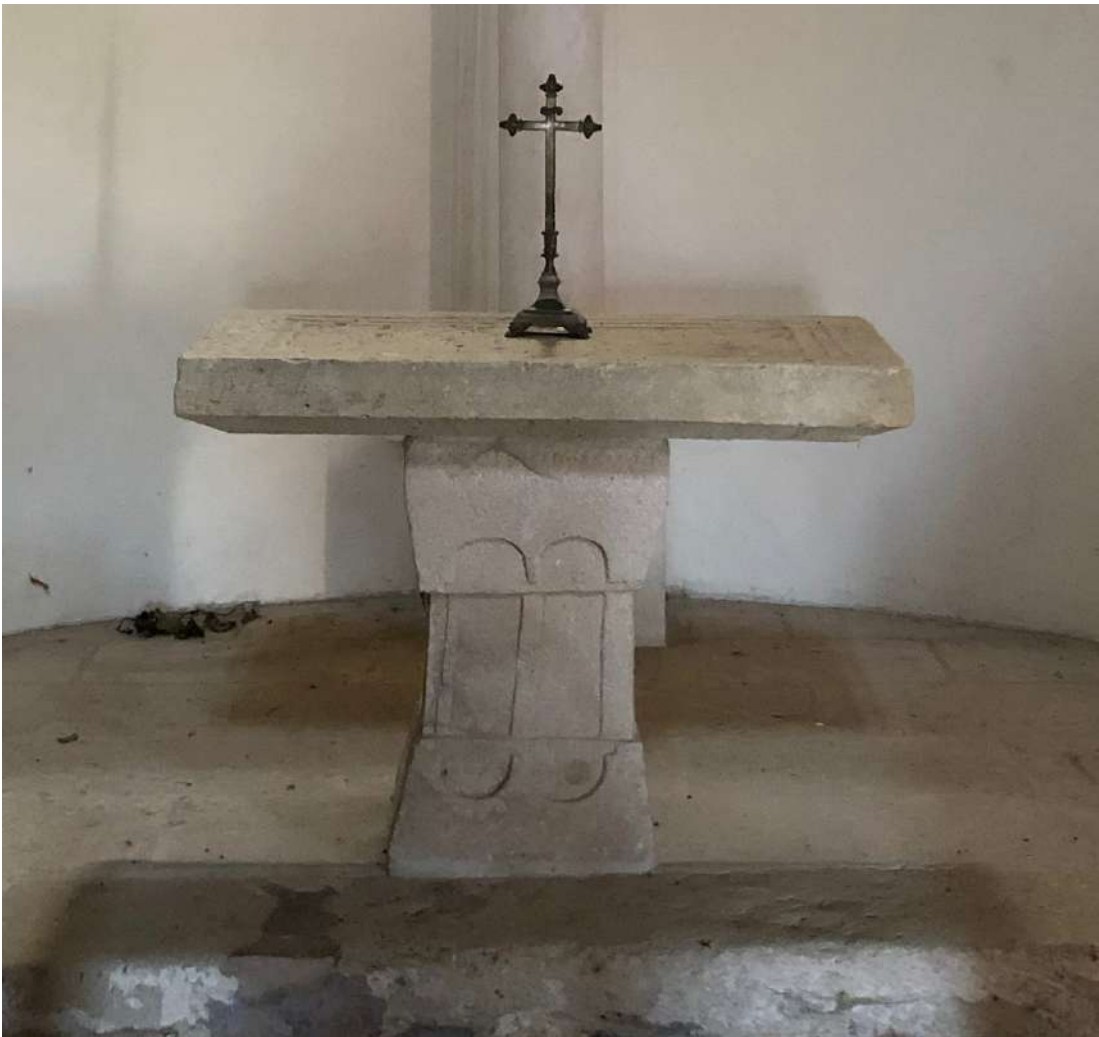
5-AUTEL-TABLE ISOLÉ À UN SUPPORT

**Localisation :** Chœur liturgique.  
**Date :** XIIe siècle ?  
**Matérialité :** Pierre.  
**Décor :**  
**Remarques :** Placé au milieu du chœur en 1990 pour remplacer l'autel-tombeau du XIXe siècle.  
**État de conservation :** CORRECT

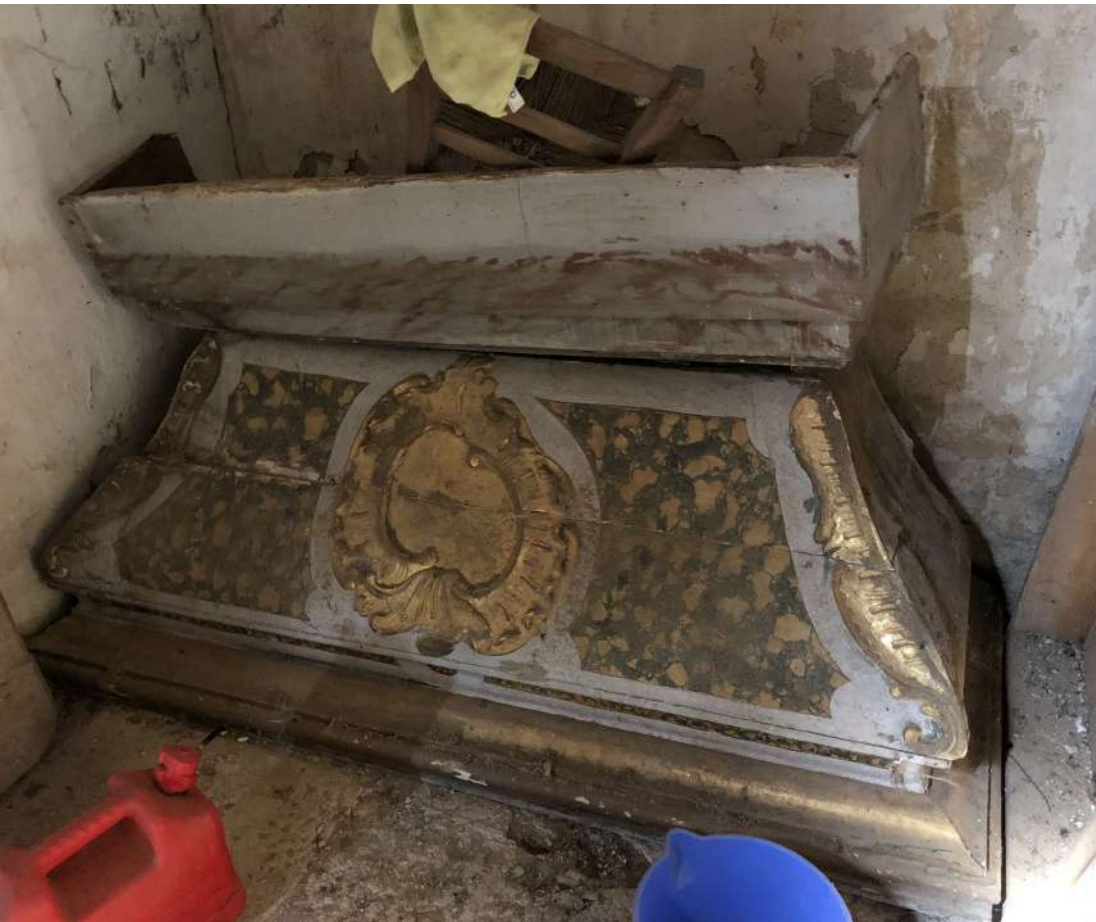
7-TABLE D'AUTEL-TOMBEAU

**Localisation :** Chapelle annexe.  
**Date :** XVIIIe siècle.  
**Matérialité :** Bois.  
**Décor :** Moulures à doucine, cartouche à coquilles inséré dans une fausse table à angles abattus réchampi en faux marbre et décor chantourné des angles à coquilles à crêtes à la feuille d'or.  
**Remarques :** De style rocaille, il est fort probable que cette table d'autel-tombeau d'élévation galbée, ait été placée dans le chœur liturgique de la chapelle principale faisant partie du maître-autel. Elle a été remplacée par l'autel-tombeau en marbre installé en 1895. Si cette hypothèse est correcte, elle provient alors de l'église paroissiale de Saint-Etienne-du-Grès'.  
**État de conservation :** MAUVAIS

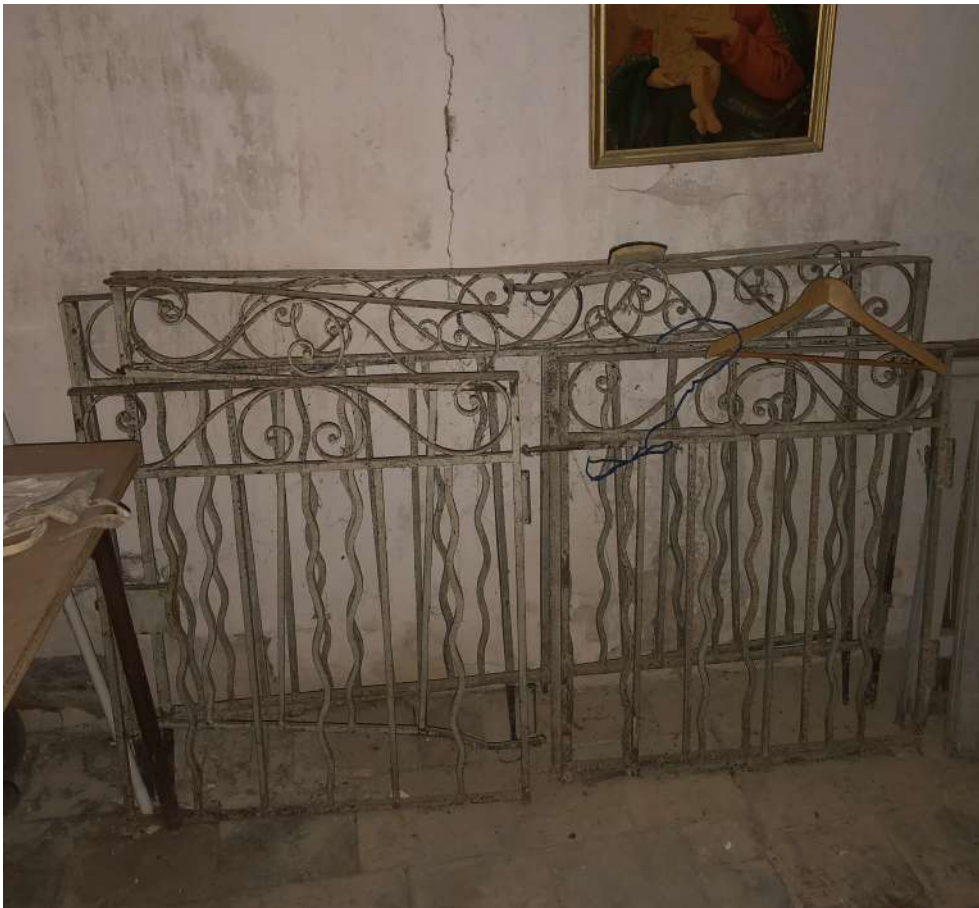
8-TABLE DE COMMUNION

**Localisation :** Sacristie.  
**Date :** XIX siècle.  
**Matérialité :** Fer forgé.  
**Décor :** Barreaux droits et ondulés, couronnés par un rinceau.  
**Remarques :** La table de communion était installée dans la chapelle principale, permettant la communion à genoux des fidèles et servant comme barrière au chœur liturgique.  
**État de conservation :** MAUVAIS

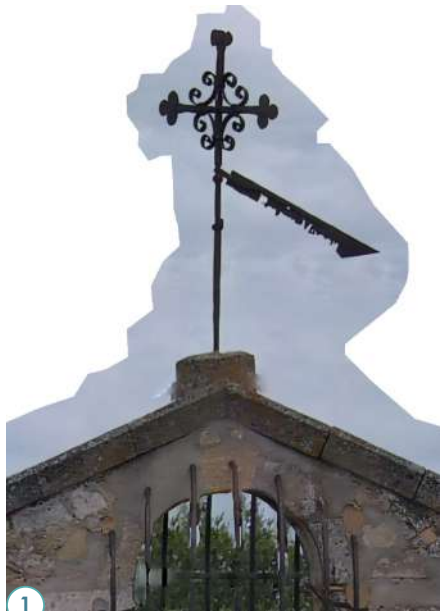
Orthophotographie : Atelier du vide, 2022

Les joints de quelques moellons du clocheton sont dégarnis. Des rejointoiements au ciment sont visibles ainsi que des altérations chromatiques et des lichens suite à l'humidité. La croix tréflée et les restes de girouette en fer forgé sont corrodés ; la girouette est brisée n'en restant que la partie supérieure.

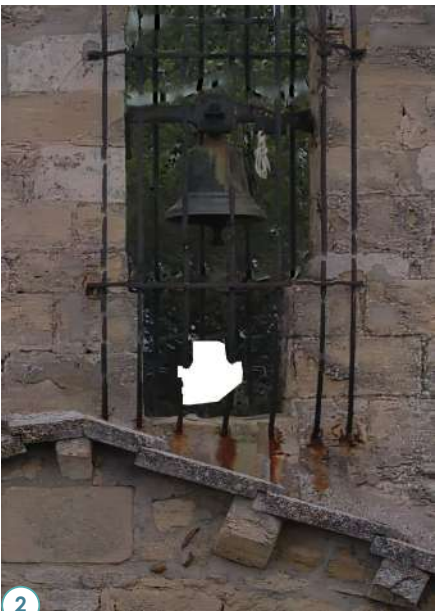
Orthophotographie : Atelier du vide, 2022

Éléments métalliques corrodés (barreaux et cloche). Des coulures rouges résultantes de la corrosion sont visibles sous les barreaux.

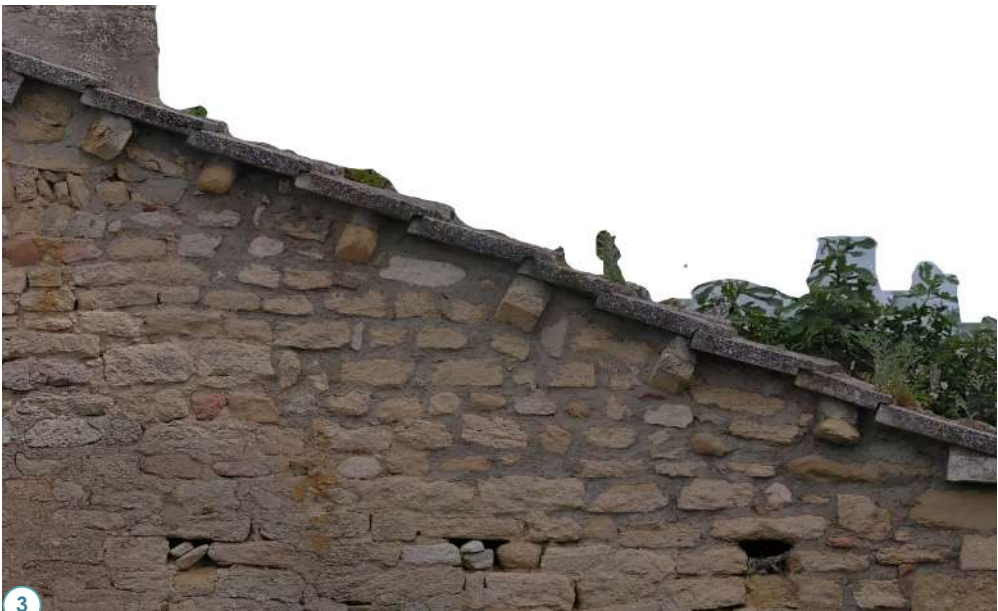
Orthophotographie : Atelier du vide, 2022

Plusieurs moellons de la partie supérieure de la façade présentent un rejointoiement au ciment qui a été fait lors de la suppression de la dalle en béton de la toiture au XXe siècle. Les dalles de la toiture et les modillons présentent des altérations chromatiques et des lichens à cause de l'humidité. Quelques trous de boulin ont été comblés avec des moellons bruts.

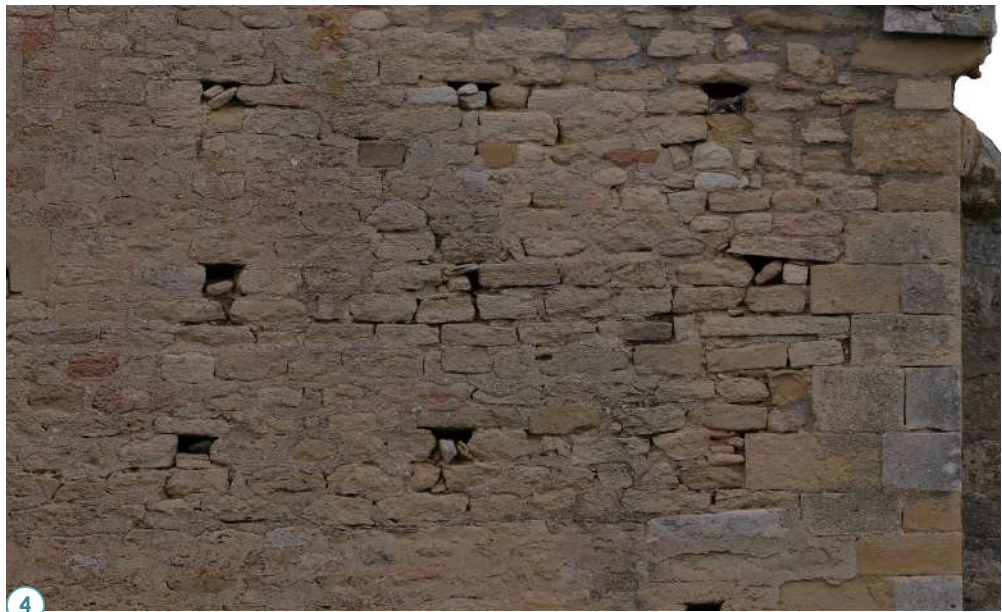
Orthophotographie : Atelier du vide, 2022

Des déjoints importants sont visibles dans la moitié supérieure de la façade ; des moellons commencent à se détacher. Des altérations chromatiques et des lichens sont présents à cause de l'humidité. La forme des taches permet de visualiser les ruissellements d'eau sur le frontispice lors des précipitations suite à l'absence de gouttière (voir plan à gauche et photographie 5). Quelques trous de boulin ont été comblés avec des moellons bruts.

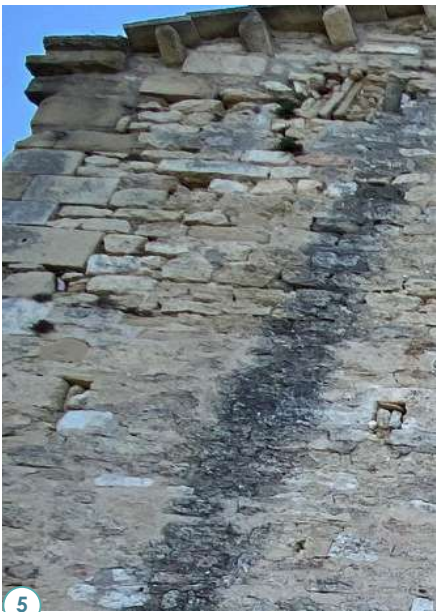
Cliché : Architecture & Héritage, 2022

Des déjoints importants sont visibles ; des moellons commencent à se détacher. Des altérations chromatiques, des noircissements et des lichens sont présents à cause des ruissellements d'eau suite à l'absence de gouttière.

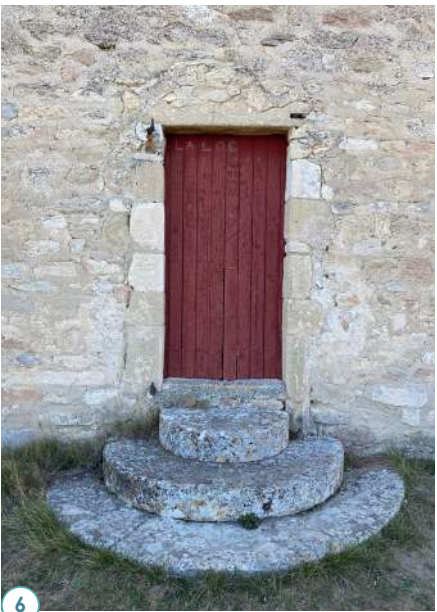
Les joints des pierres de l'encadrement de l'accès sont dégarnis. Des altérations chromatiques et des lichens sont visibles sur les moellons de la façade ainsi que dans les marches du degré.

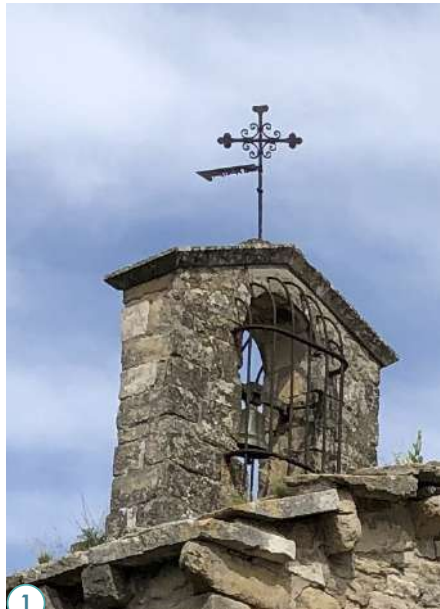
Cliché : Architecture & Héritage, 2022

Les joints de quelques moellons du clocheton sont dégarnis. Des rejointoiements au ciment sont visibles ainsi que des altérations chromatiques et des lichens suite à l'humidité. La croix tréflée et les restes de girouette en fer forgé sont corrodés ; la girouette est brisée n'en restant que la partie supérieure.

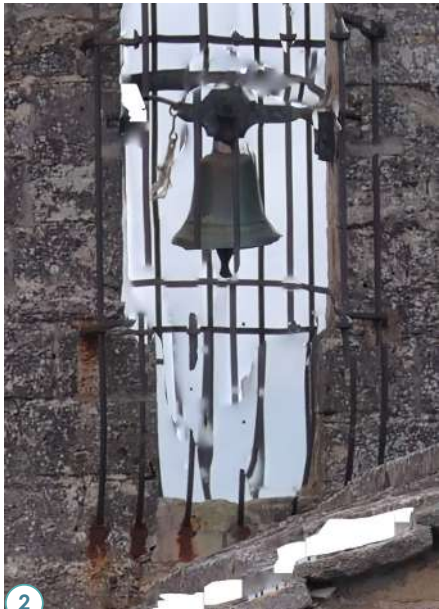
Orthophotographie : Atelier du vide, 2022

Éléments métalliques corrodés (barreaux et cloche). Des coulures rouges résultantes de la corrosion sont visibles sous les barreaux.

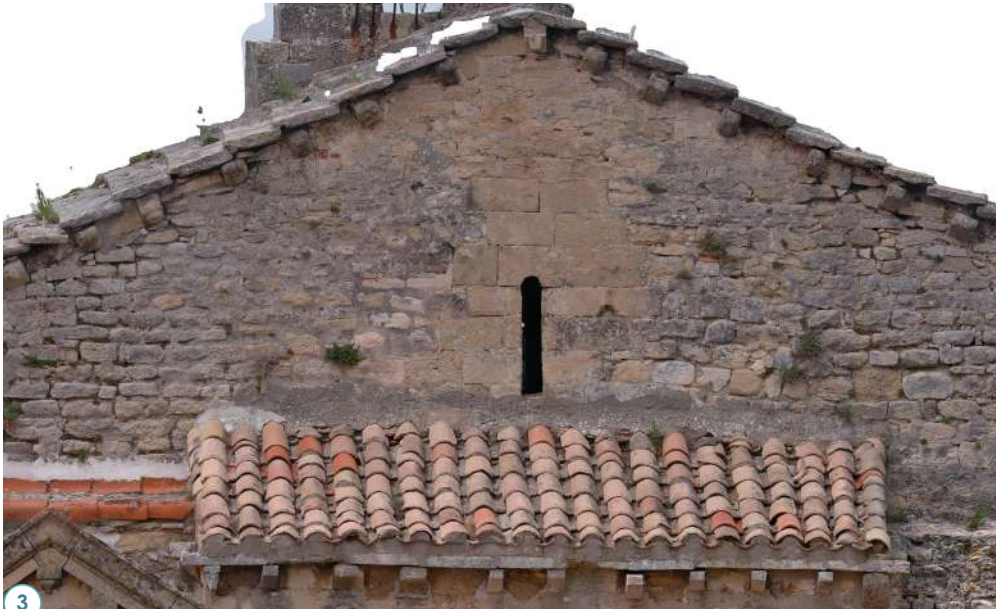
Orthophotographie : Atelier du vide, 2022

Plusieurs moellons de la partie supérieure de la façade présentent un rejointoiement au ciment ; les joints d'autres moellons sont dégarnis et se détachent entraînant l'apparition des mousses et des éléments végétaux. Ces derniers poussent aussi parmi les dalles de la toiture de la chapelle et les tuiles de la toiture de l'abside (dont quelques-unes sont fissurées). Les modillons, les dalles, les moellons et la pierre de taille présentent des altérations chromatiques, des noircissements et des lichens à cause de l'humidité entraînée par les ruissellements d'eau sur la façade suite à l'absence de gouttière.

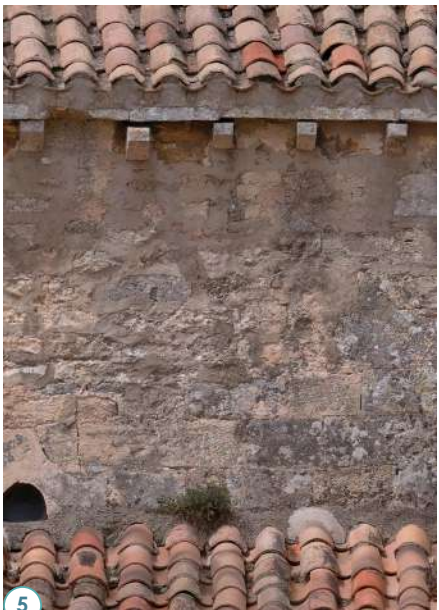
Orthophotographie : Atelier du vide, 2022

Des rejointoiements au ciment sont visibles ainsi que des altérations chromatiques, des lichens et des éléments végétaux qui poussent suite à l'humidité.
