## Chapelle Notre-Dame du Château

Mission de diagnostic et maîtrise d'oeuvre  
pour la restauration de la chapelle

## DIAGNOSTIC

Décembre 2022 - Ind 1

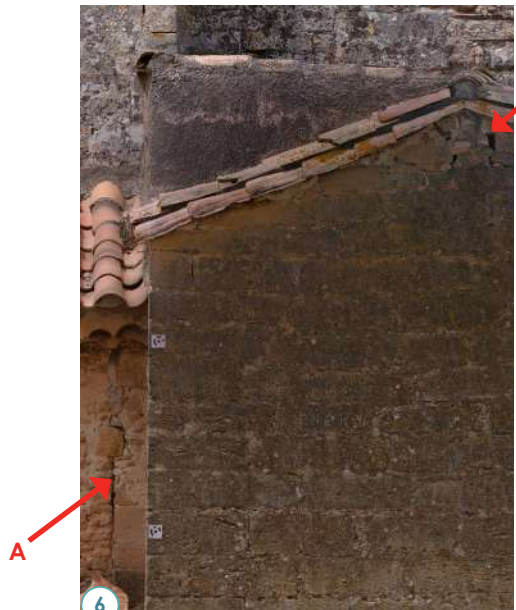
A) Le couloir se désolidarise de la sacristie. B) Des éléments manquants sont constatés dans le pignon de la pièce annexe. Les joints de quelques moellons du couloir sont dégarnis. Des altérations chromatiques, des noircissements et des lichens sont visibles surtout dans le mur de la pièce annexe.

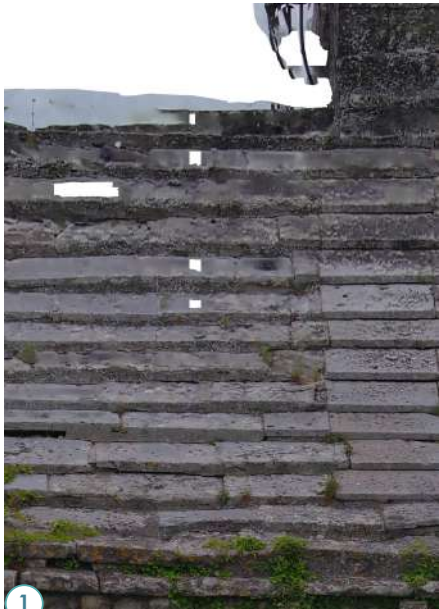
1 Orthophotographie : Atelier du vide, 2022

Quelques dalles de la toiture sont fissurées. Ces dernières présentent des altérations chromatiques et des lichens suite à l'humidité.

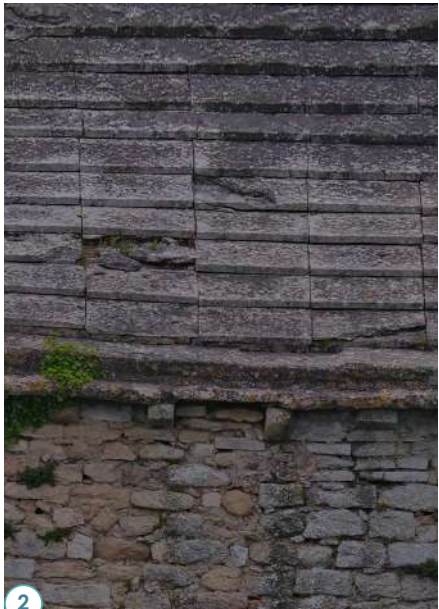
2 Orthophotographie : Atelier du vide, 2022

La toiture présente une déformation concave ainsi que quelques dalles fissurées. Des éléments végétaux poussent suite à l'humidité entre les joints et les dalles cassées.

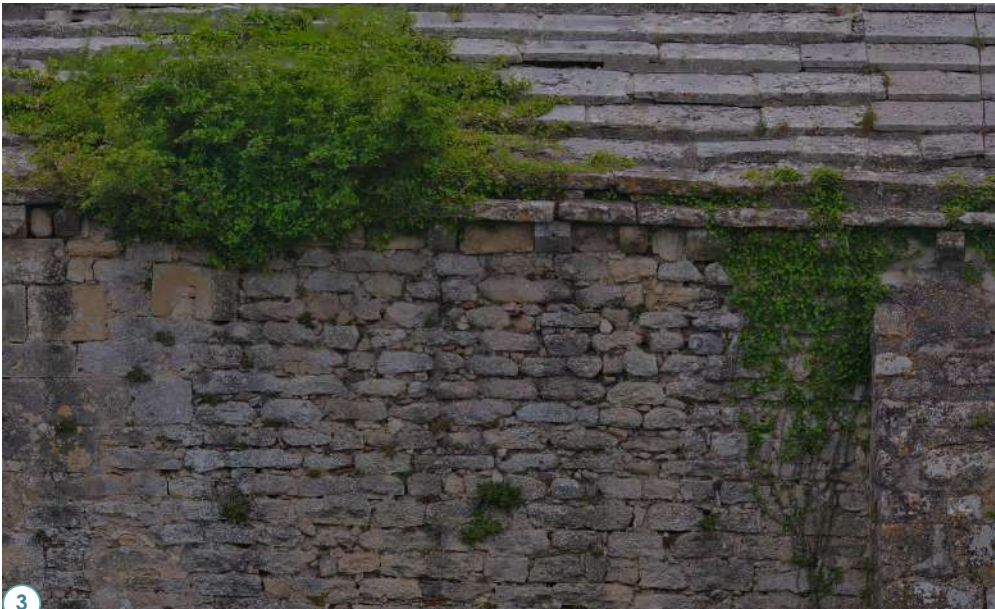
3 Orthophotographie : Atelier du vide, 2022

Les joints de plusieurs moellons de la partie supérieure de la façade nord sont dégarnis et se détachent entraînant l'apparition des mousses et des éléments végétaux. Ces derniers poussent aussi parmi les dalles de la toiture de la chapelle (dont quelques-unes sont fissurées). Les dalles de la toiture, les moellons et la pierre de taille présentent des altérations chromatiques, des noircissements et des lichens à cause de l'humidité entraînée par l'écoulement d'eau sur la façade suite à l'absence de gouttière. La forme des taches permet de visualiser les ruissellements (voir plan à gauche et photographie 6).

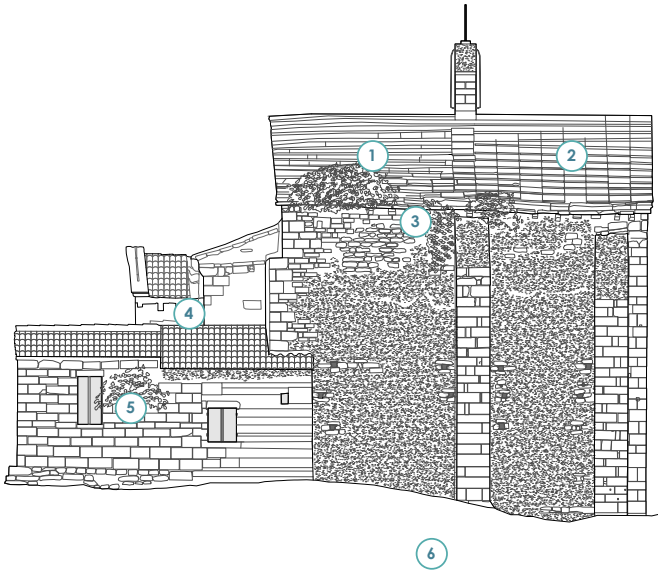
4 Orthophotographie : Atelier du vide, 2022

La chapelle dite « extérieure » se désolidarise de la chapelle du XIIe siècle. Les joints de quelques pierres qui composent la façade sont dégarnis. Quelques tuiles de la toiture de la sacristie sont fissurées. La corniche de la chapelle dite « extérieure », les modillons, les tuiles de la toiture de la sacristie et les murs de la chapelle du XIIe siècle présentent des altérations chromatiques, des noircissements et des lichens à cause de l'humidité.

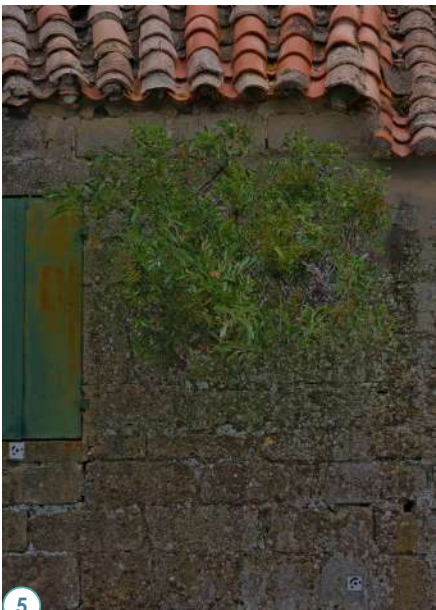
5 Orthophotographie : Atelier du vide, 2022

Élément végétal de dimensions considérables qui pousse dans le mur de la pièce annexe entraînant des rejointoiements. Le mur présente des altérations chromatiques, des noircissements et des lichens à cause de l'humidité.

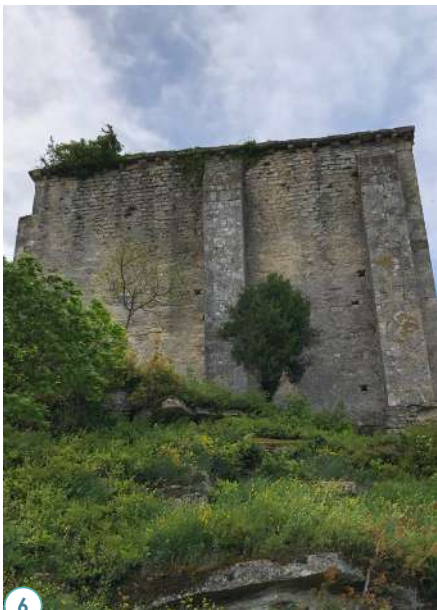
6 Cliché : Architecture & Héritage, 2022

Vue générale de la façade qui permet d'apprécier les ruissellements d'eau à cause de l'absence de gouttières.

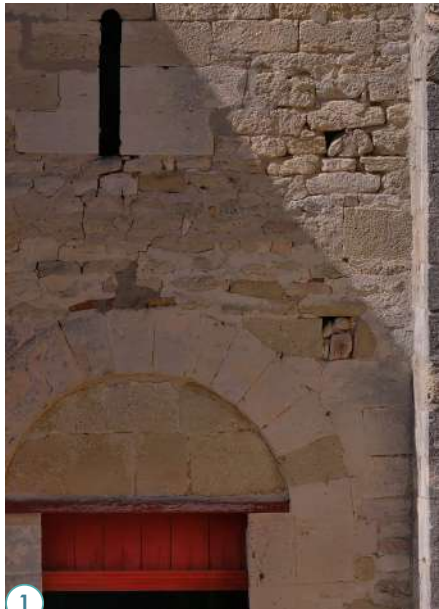
Dejointoiement des moellons au-dessus de la porte d'accès et des pierres de l'arc de décharge. Quelques trous de boulin ont été comblés avec des moellons bruts.

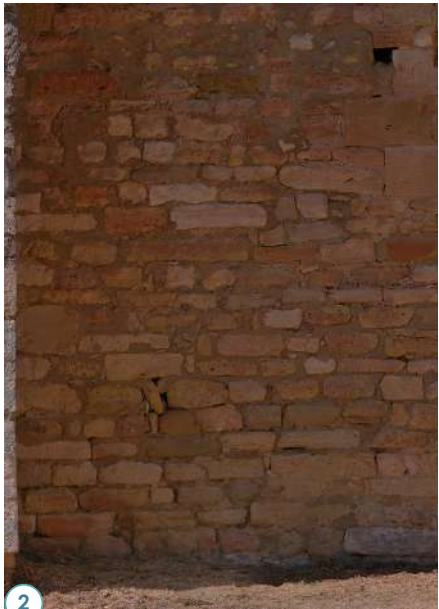
Plusieurs moellons présentent un rejointoiement au ciment. Quelques trous de boulin ont été comblés avec des moellons bruts.

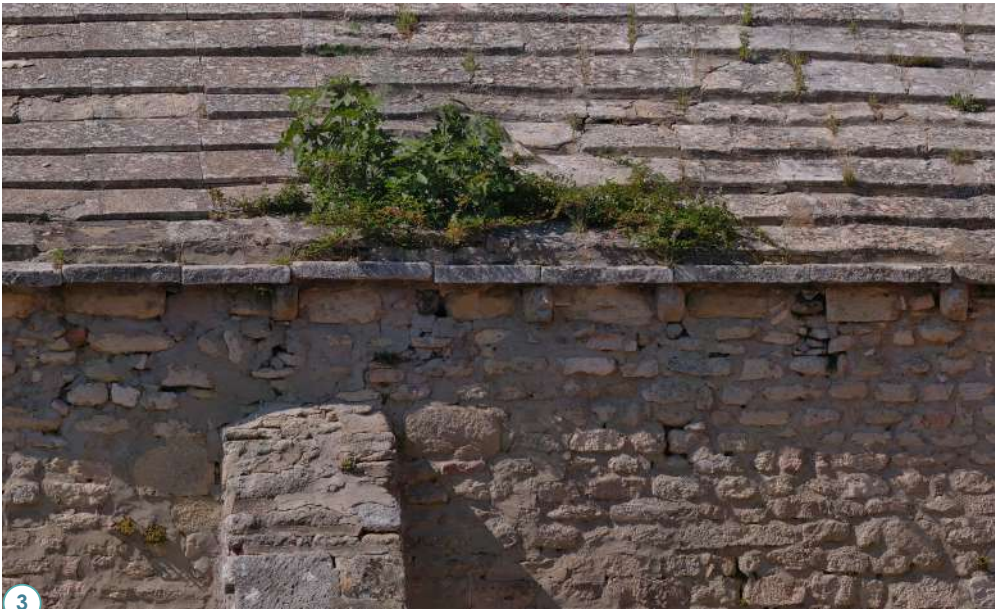
Orthophotographie : Atelier du vide, 2022

Plusieurs moellons de la partie supérieure de la façade présentent un rejointoiement au ciment. Les joints de quelques moellons sont dégarnis et se détachent entraînant l'apparition des mousses et des éléments végétaux. Ces derniers poussent également au milieu des dalles de la toiture de la chapelle (dont quelques-unes sont fissurées).

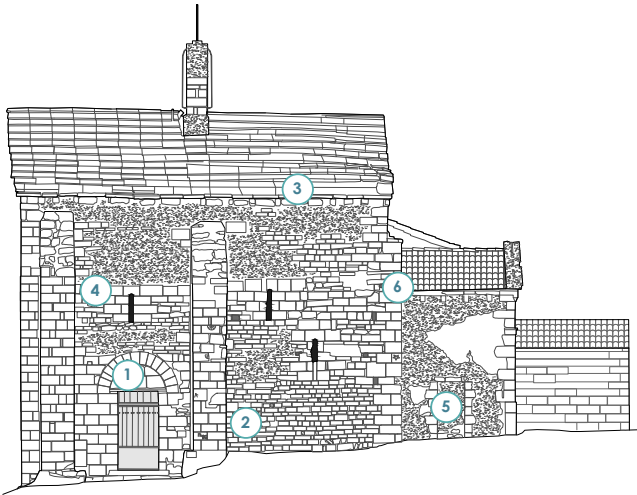
Plusieurs moellons de la partie supérieure de la façade et quelques pierres de taille présentent un rejointoiement au ciment. Les joints de quelques moellons et des pierres de taille sont dégarnis et se détachent entraînant l'apparition des mousses et des éléments végétaux. Ces derniers poussent aussi parmi les dalles de la toiture de la chapelle (dont quelques-unes sont fissurées) et les pierres des contreforts.

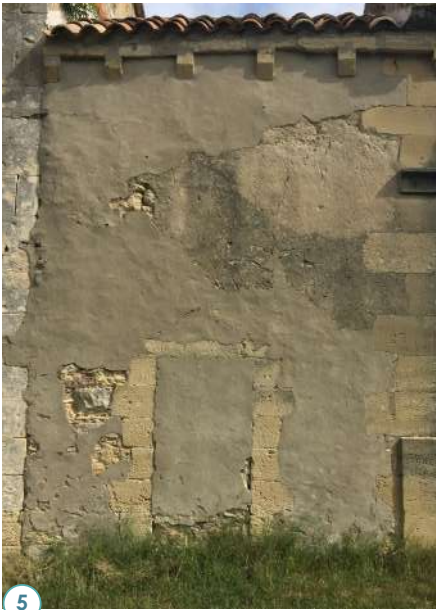
Enduit au ciment de la façade sud de la chapelle dite « extérieure ».

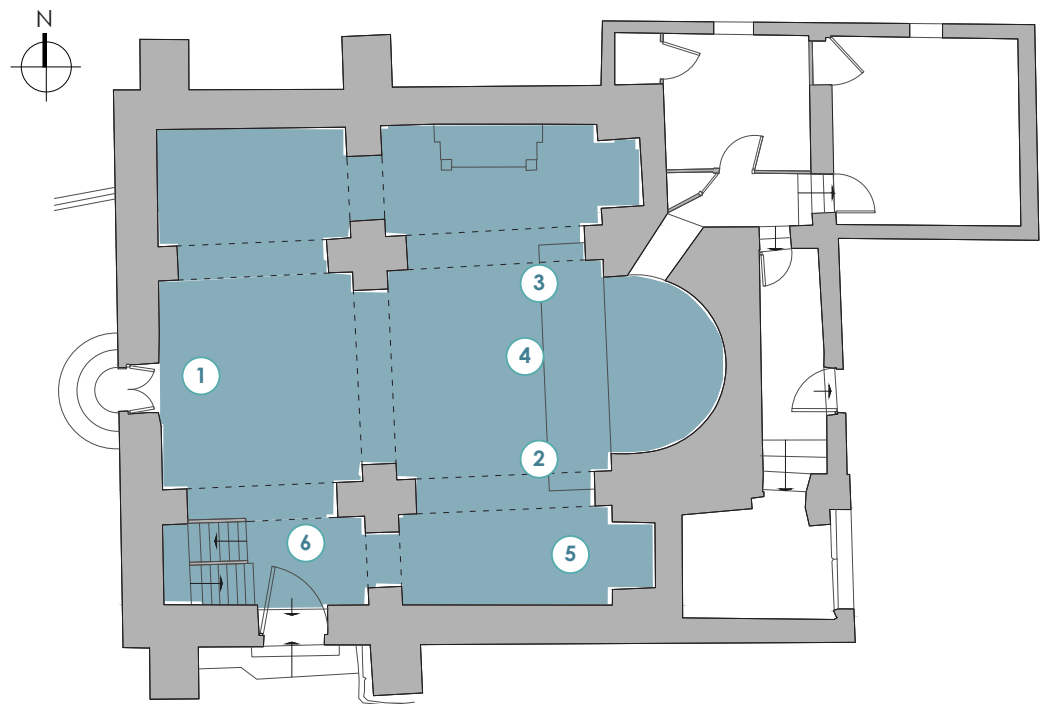
1 Cliché : Architecture & Héritage, 2022

Quelques moellons de la voûte présentent un déjoints. Des altérations chromatiques et des assombrissements cause de l'humidité et des infiltrations sont visibles.

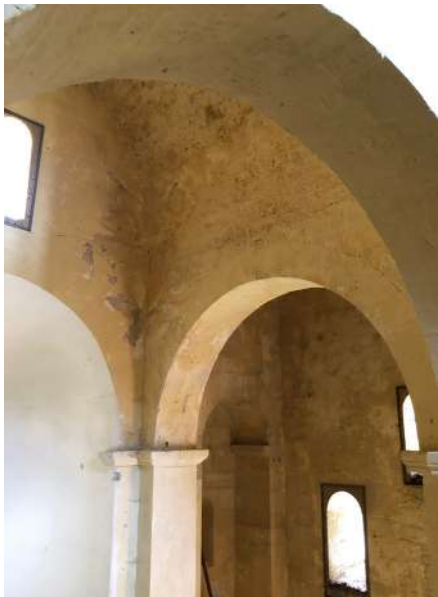
2 Cliché : Architecture & Héritage, 2022

Quelques moellons de la voûte présentent un déjoints. Des altérations chromatiques et des assombrissements cause de l'humidité et des infiltrations sont visibles. L'enduit jaune jonquille s'écaille par endroits.

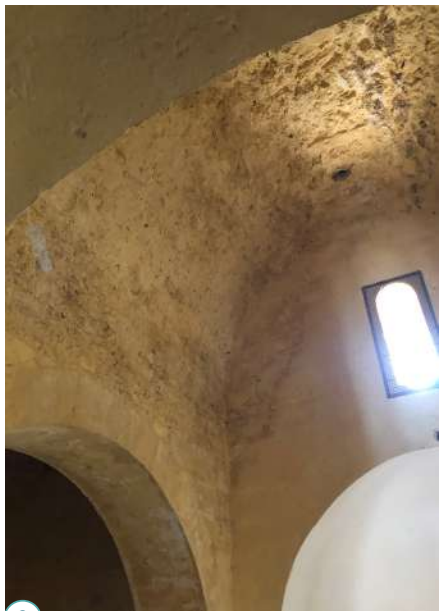
3 Cliché : Architecture & Héritage, 2022

Quelques moellons de la voûte et de l'arc présentent un déjoints. Des altérations chromatiques et des assombrissements cause de l'humidité et des infiltrations sont visibles. L'enduit jaune jonquille s'écaille par endroits.

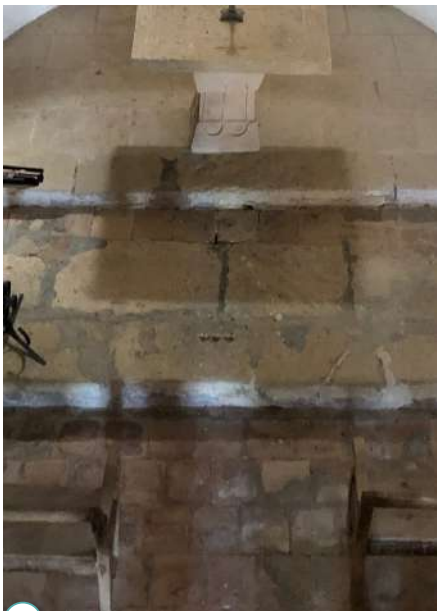
4 Cliché : Architecture & Héritage, 2022

Déjoints des pierres de taille et des tomettes carrées en terre cuite du sol. Des altérations chromatiques et des assombrissements cause de l'humidité et des infiltrations sont visibles.

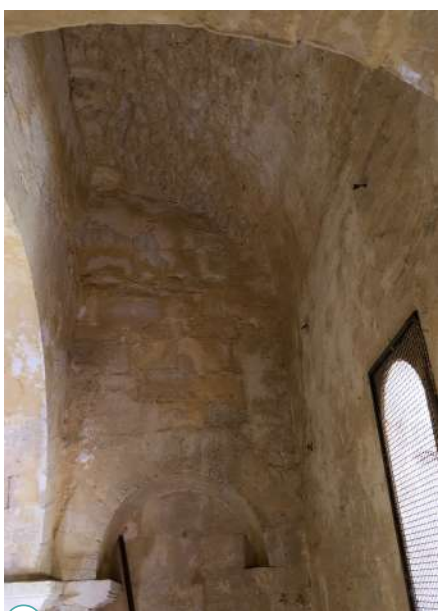
5 Cliché : Architecture & Héritage, 2022

Des altérations chromatiques et des assombrissements cause de l'humidité et des infiltrations sont visibles sur la voûte et l'arc. L'enduit jaune jonquille s'écaille par endroits.

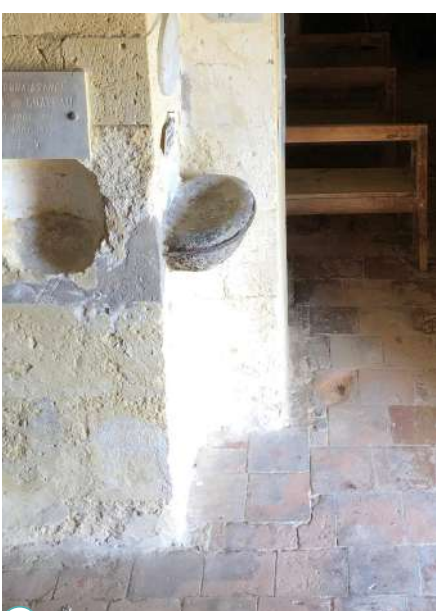
6 Cliché : Architecture & Héritage, 2022

Rejoints et compléments en ciment des pierres de taille des piliers. Des altérations chromatiques et des assombrissements sont visibles sur les tomettes carrées en terre cuite du sol. Quelques tomettes sont éclatées.

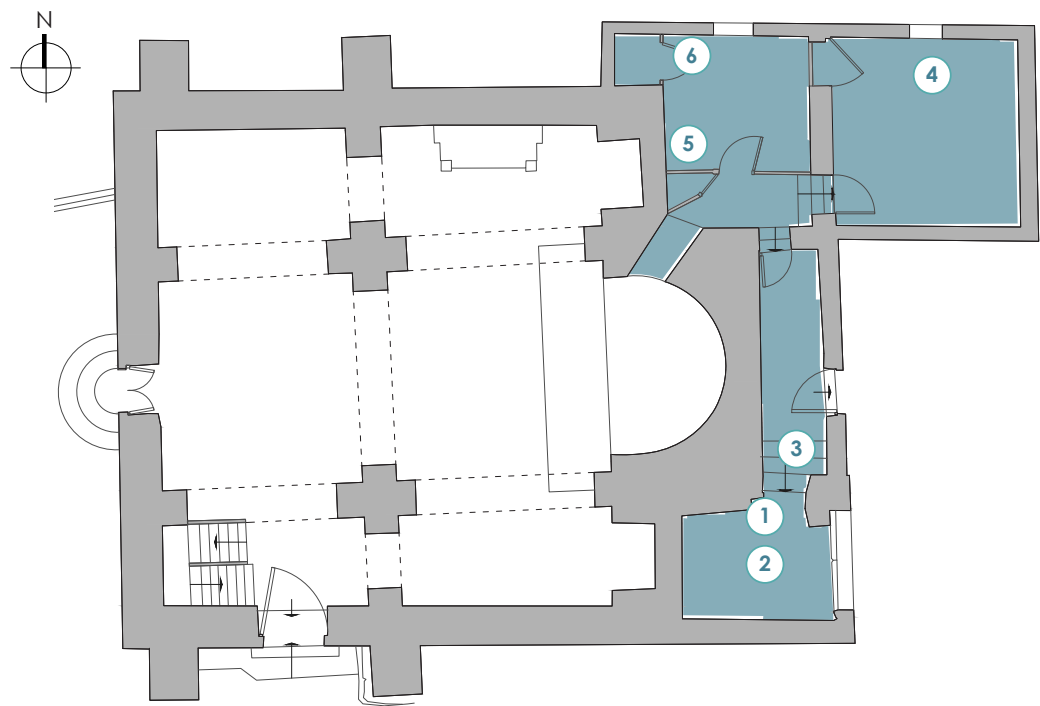
1 Cliché : Architecture & Héritage, 2022

Désolidarisation du couloir de l'abside ; une fissure rend visible cette pathologie. Des altérations chromatiques et des assombrissements cause de l'humidité. L'enduit s'écaille par endroits.

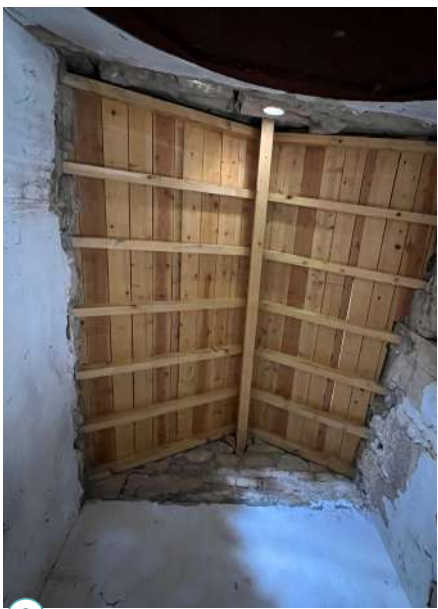
2 Cliché : Architecture & Héritage, 2022

Quelques moellons du pignon présentent un déjointoiement. Des altérations chromatiques et des assombrissements cause de l'humidité et des infiltrations sont visibles. L'enduit s'écaille par endroits.

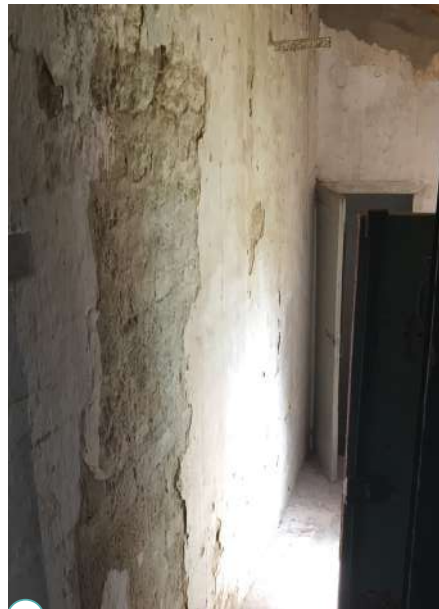
3 Cliché : Architecture & Héritage, 2022

Enduit au ciment sur le mur de la porte qui relie le couloir et la sacristie. Des altérations chromatiques et des assombrissements cause de l'humidité et des infiltrations sont visibles. L'enduit s'écaille par endroits.

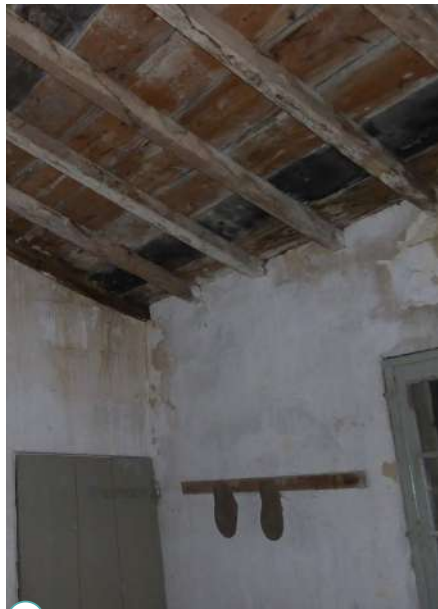
4 Cliché : Architecture & Héritage, 2022

La toiture en bois est pourrie. Des altérations chromatiques et des assombrissements cause de l'humidité et des infiltrations sont visibles.

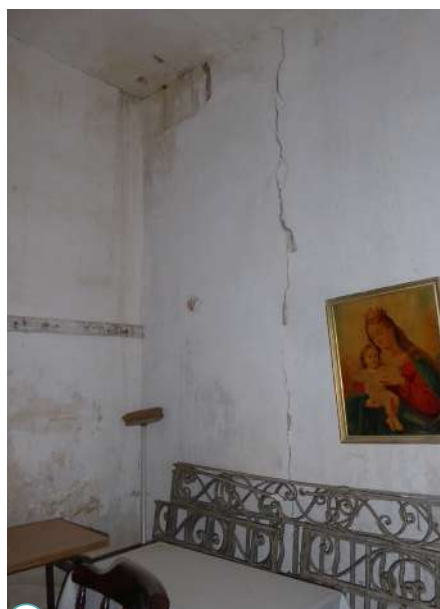
5 Cliché : Equilibre Structure, 2022

Fissure dans le mur de la sacristie. Des altérations chromatiques et des assombrissements cause de l'humidité. L'enduit s'écaille par endroits.

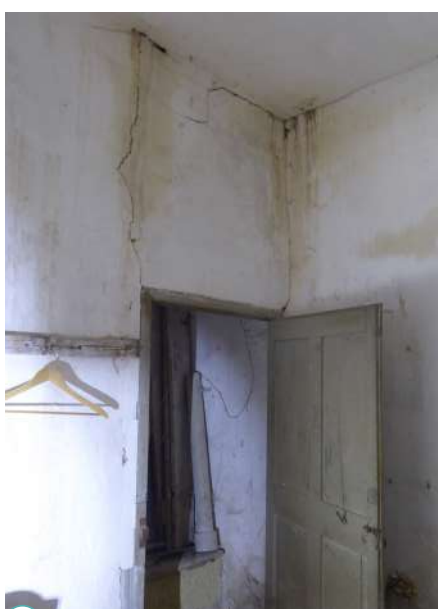
6 Cliché : Equilibre Structure, 2022

Fissures dans le mur de la porte de la sacristie qui permet le passage vers les latrines. Des altérations chromatiques et des assombrissements cause de l'humidité. L'enduit s'écaille par endroits.

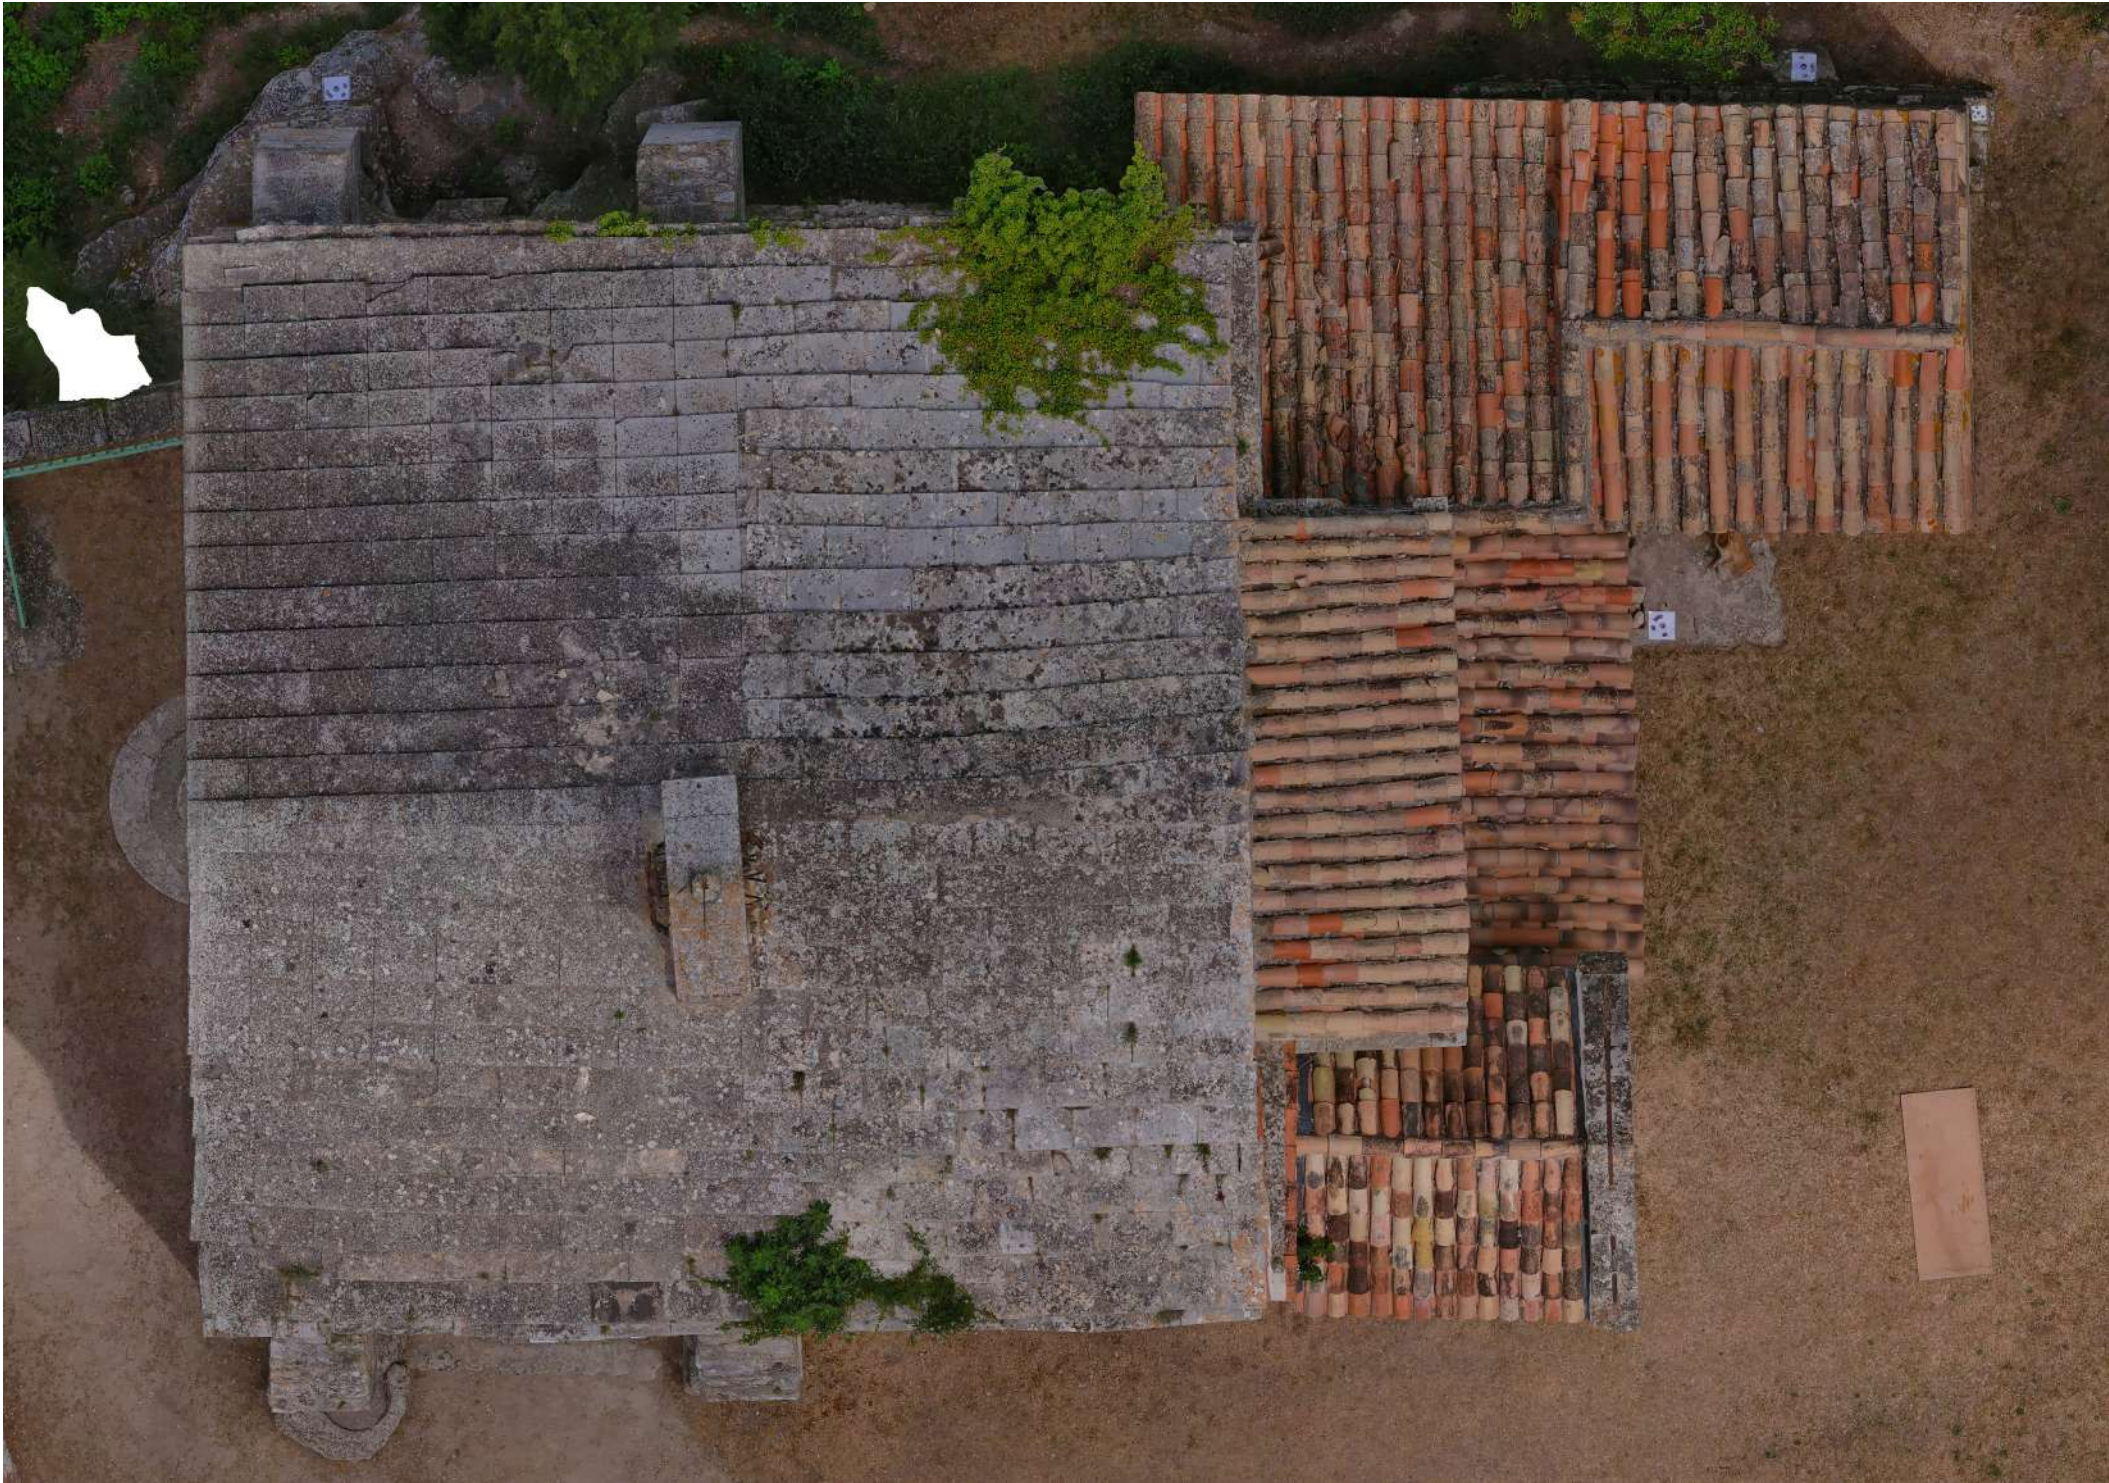
Orthophotographie : Mosaïques Archéologie, 2022

**Chapelle du XIIe siècle (toiture en dalle) :** De nombreuses dalles de la chapelle du XIIe siècle sont cassées. Cela permet que des éléments végétaux (parfois de taille importante) poussent entraînant ainsi les infiltrations. Puisque la chapelle ne possède aucun système de gouttières, l’eau de pluie ruisselle sur les façades occasionnant des altérations chromatiques, des noircissements et l’apparition des lichens. Il est possible de constater les ruissellements par les taches noires sur les façades nord et ouest.

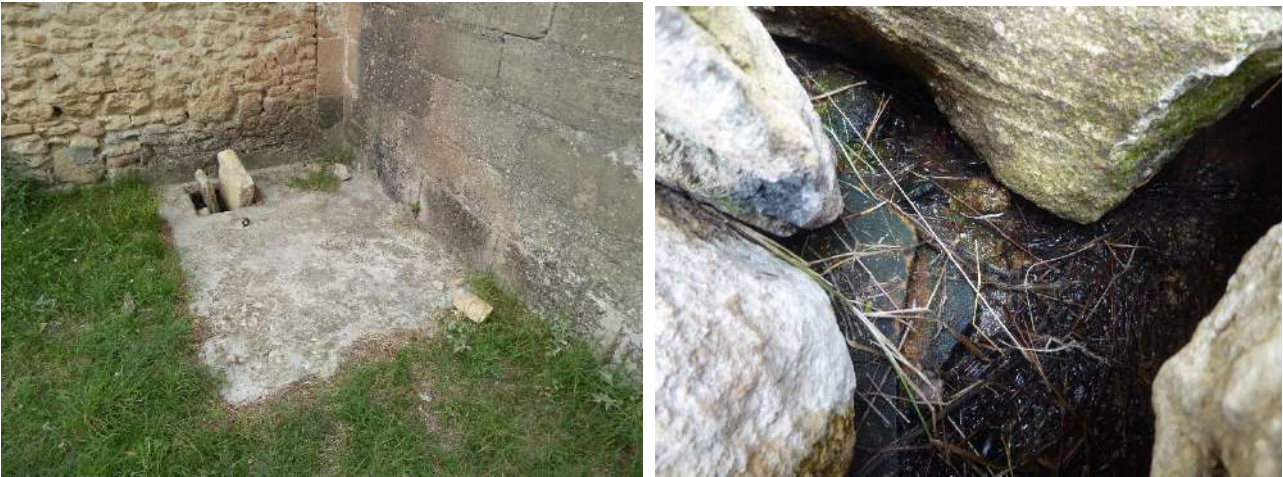
Fig 5. Fosse, au droit du couloir et de la pièce annexe ©EQ

L'église ne présente pas de sous-sols, ni d'autre ouvrage enterré à proximité. Il existe une fosse à l'Est de l'église (Fig 5) qui devrait être en lien avec les latrines de la sacristie. Nous ne disposons pas d'informations supplémentaires.

-Vidange et condamnation de fosse d’aisance existante / *Angle pièce annexe et couloir côté extérieur*

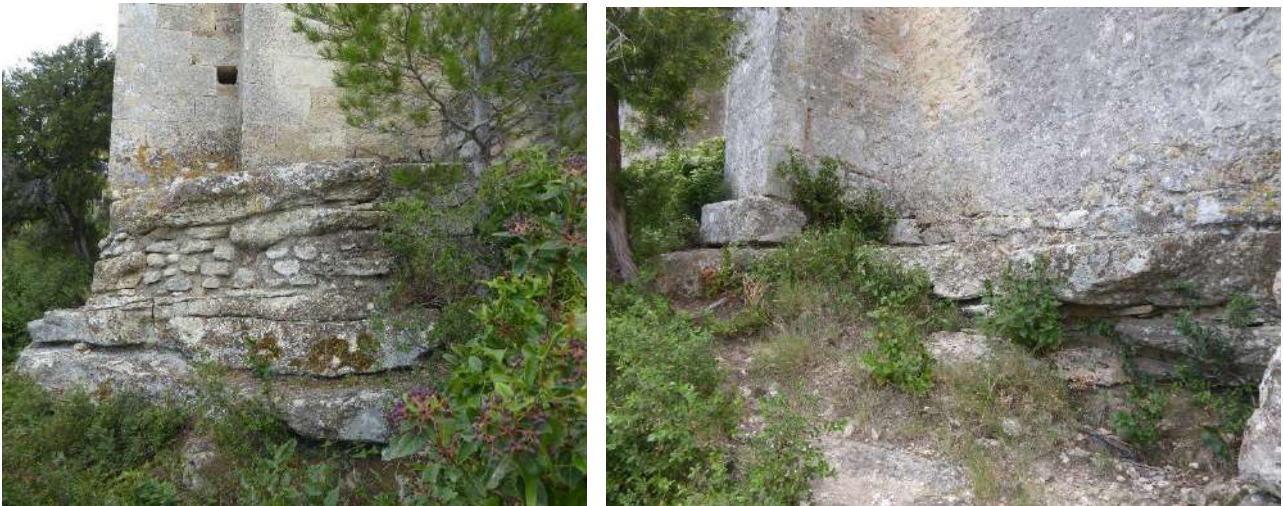
Fig 6. Soubassement de la chapelle en aval, façade Nord ©EQ

Aucune information n'est connue sur les fondations. La chapelle est posée sur un sol rocheux en pente, on peut observer dans la partie aval un soubassement composé d'un empilement lit de grosses pierres plates irrégulières et de maçonnerie de gros moellons irréguliers (Fig 6, Fig 7 et Fig 8). L'escalier menant à la chapelle date de 1500. Les marches et le garde-corps de l'escalier sont formé par des pierres équarries posées sur une maçonnerie plus grossière et plus irrégulière formant le nivellement de la pente (Fig 9).

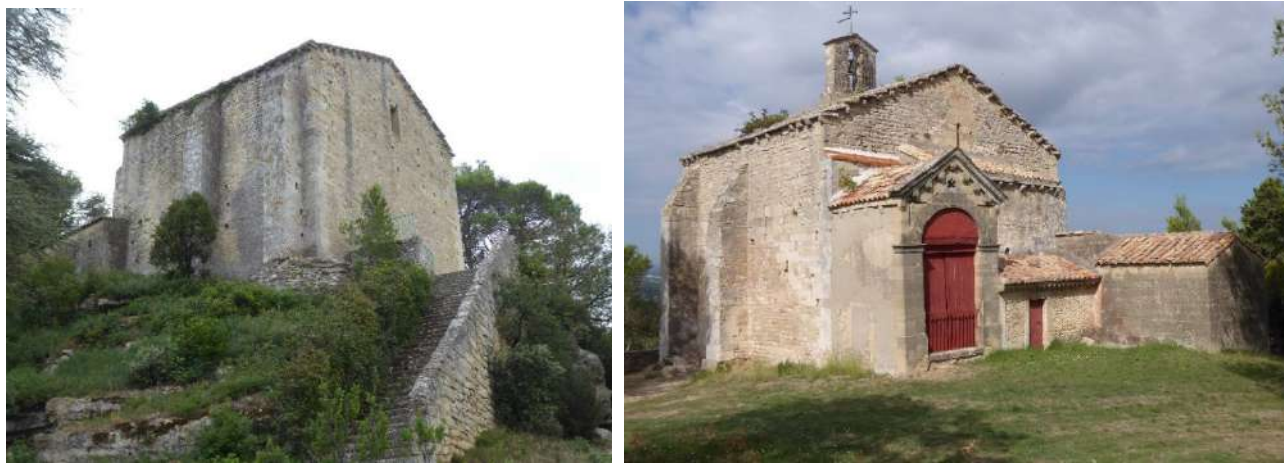
Fig 10. Vue générale sur la chapelle. Façades Nord-Ouest(gauche) et Sud Est (droite) ©EQ

**Les élévations** sont des murs en moellons de petit appareil non-assisé d’environ 85 à 75cm d’épaisseur chaînés aux angles et autour des ouvertures par de la pierre de taille. La plupart des fenêtres sont des jours en archère de hauteur variable, avec de nombreux trous de boulin. Les murs sont enduits en intérieur, ne laissant aucun appareillage apparent lors de la campagne de travaux de 1990. Les murs extérieurs sont laissés apparents, seul le mur Sud de la chapelle extérieure a été enduit au ciment en 1930 lors de sa consolidation (Fig 10).

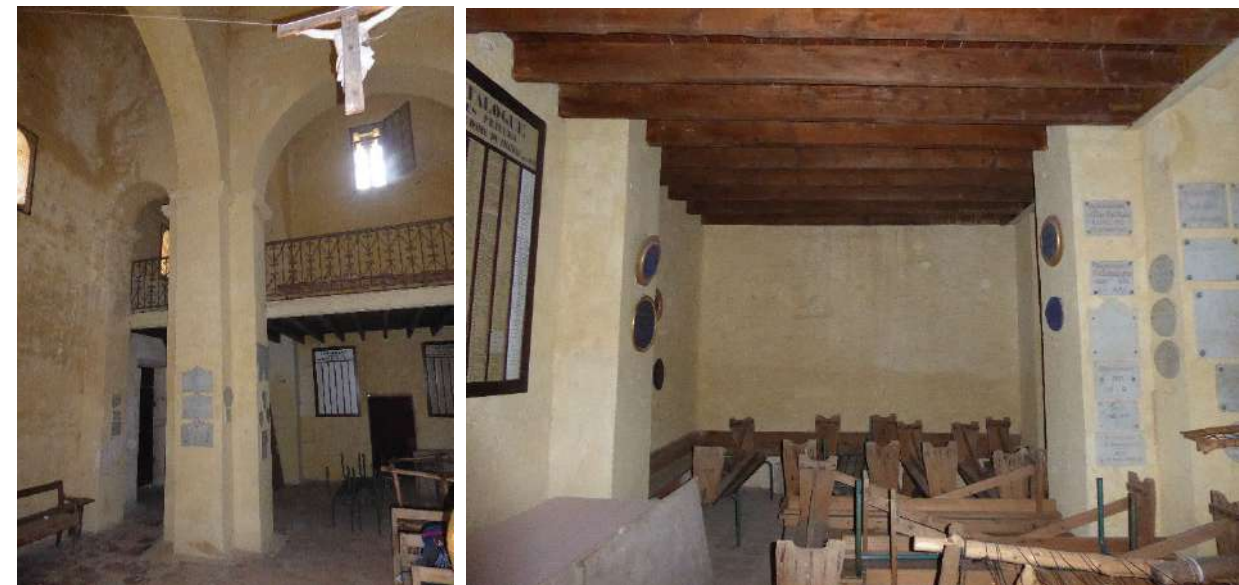
Fig 13. La Nef et sa tribune ©EQ

**La Nef**, composée de deux travées d’environ 4m doublées de bas-côtés d’environ 2m de large est couverte d’une voûte en berceau plein cintre, probablement en moellons, renforcée par deux arcs doubleau intermédiaires de type arc plein cintre en pierre de taille (Fig 13). L’arc principal repose sur des poteaux cruciformes et renvoie sa poussée dans les contreforts. Les voûtes de la nef sont contrebutées par des demi-berceaux sur ses collatéraux (Fig 14). On observe en plan un léger désaxement entre les murs périphériques et la distribution intérieure. Dans la première travée, **une tribune** est formée par un plancher en bois sur ossature métallique qui s’appuie sur les colonnes centrales (Fig 13).

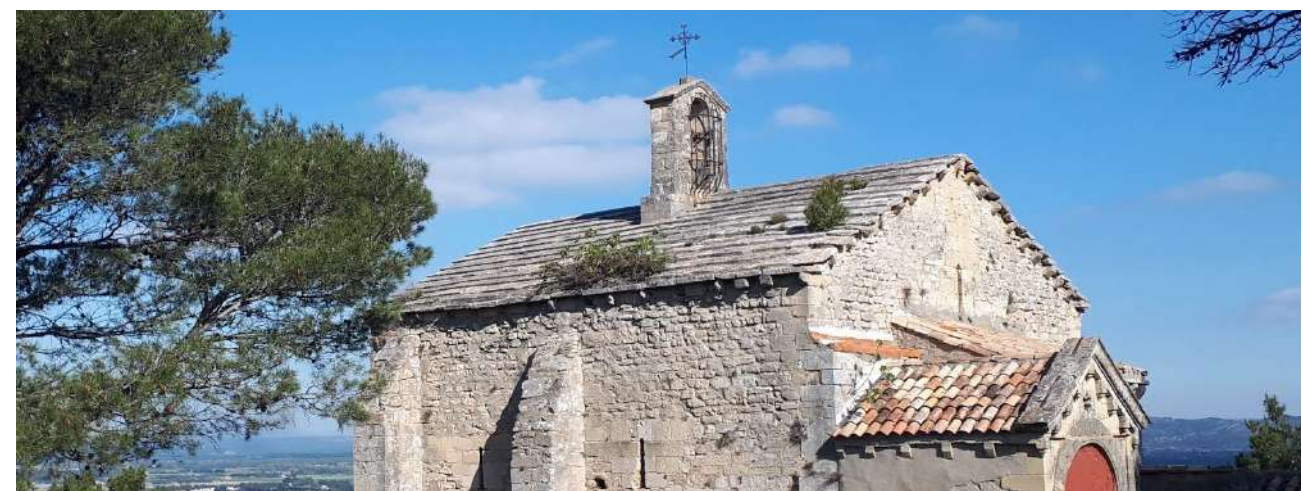
Fig 15. Les toitures de la Nef ©Architecture & Heritage

**La toiture de la nef**, à deux versants, est recouverte par des dalles de pierre en appui sur des corbeaux en périphérie, avec un clocher-mur qui s’appuie sur le mur diaphragme de l’arc central. Sa réfection avec dépose de la dalle de ciment sur la première moitié de la toiture (première travée) est datée de 1990 (Fig 15).

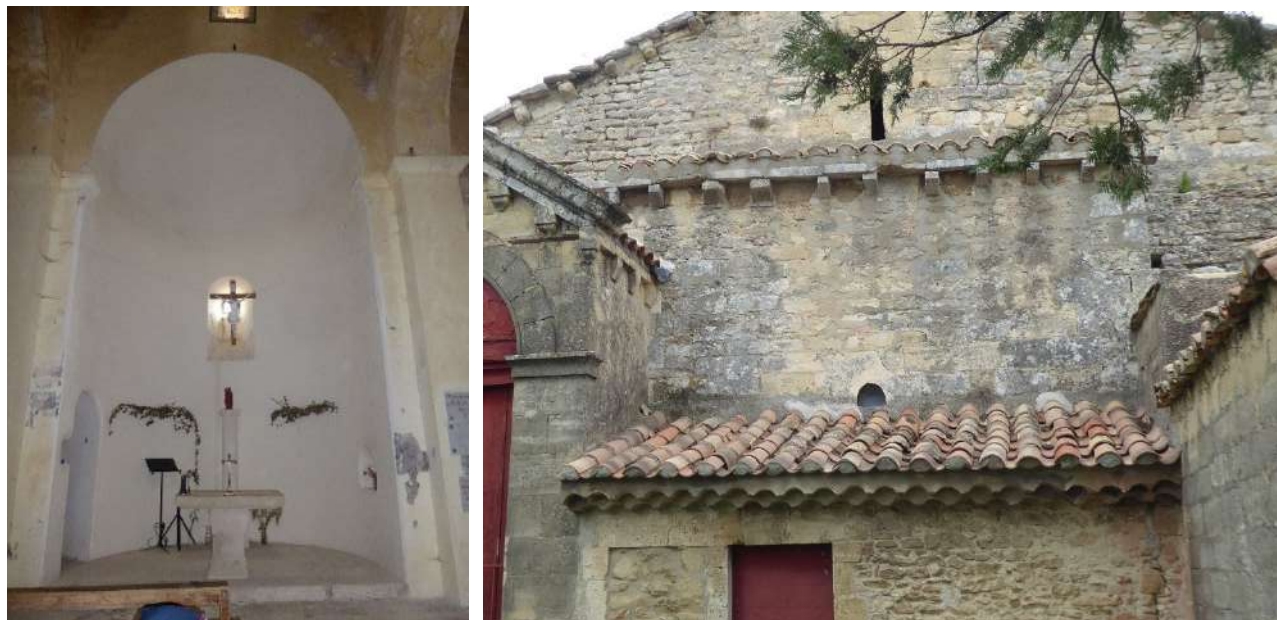
Fig 16. Le chœur liturgique ©EQ

**Le chœur liturgique**, sous une demi-coupole de 1,86m de rayon présente en façade un chevet plat. La réfection de sa toiture en tuiles romaines date de 1867. L’arc triomphal est surmonté d’une ouverture qui semble avoir été partiellement bouchée lors de la réfection de cette toiture, indiquant une modification de sa pente (Fig 16).

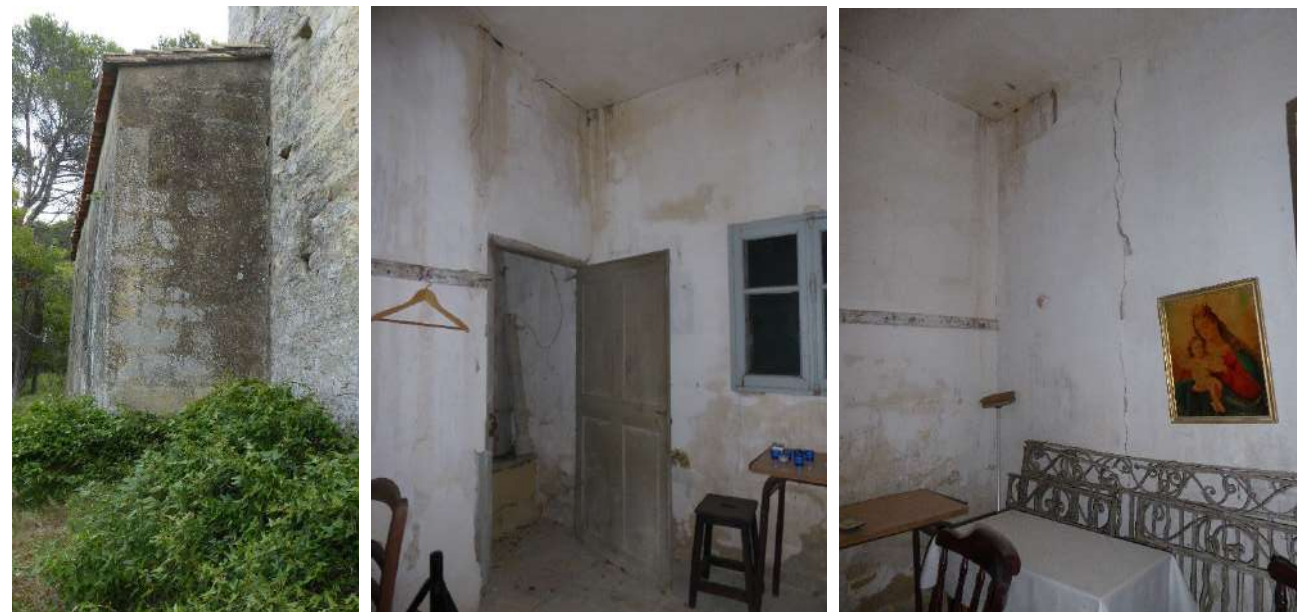
Fig 19. La sacristie ©EQ

**La sacristie**, agrandie en 1905 avec l’adjonction de nouvelles latrines, est composé de murs de 25 à 30 cm d’épaisseur, venant s’appuyer sur les murs d’origine de la Chapelle, toutefois les murs ne sont pas chaînés avec ceux de la chapelle. (Fig 19 et Fig 21).

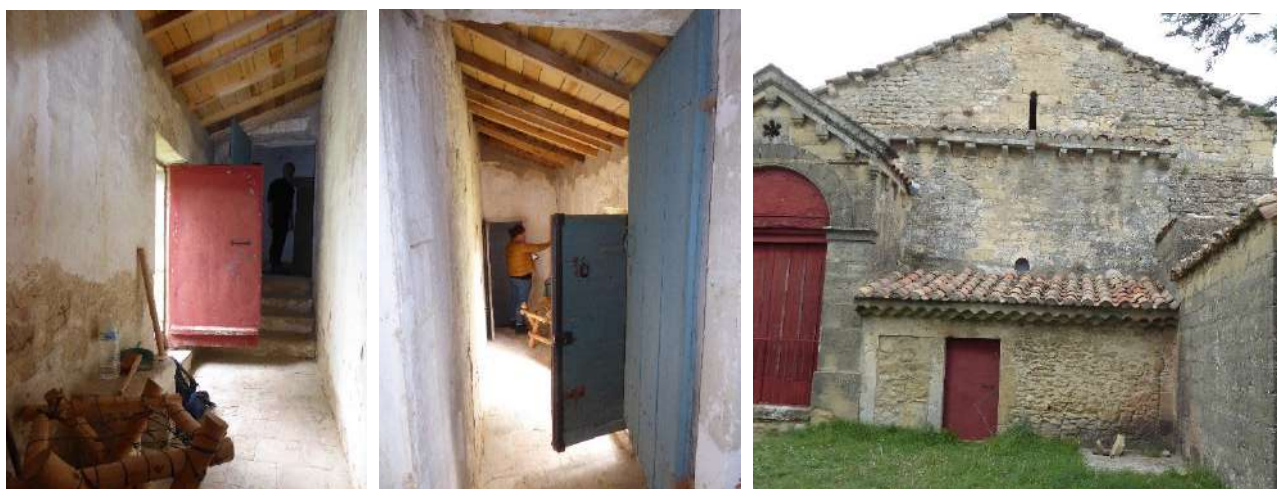
Fig 17. Le couloir ©EQ

Contre le chevet, **un couloir** de 1,20 m par 4,5 m distribue la chapelle dite « extérieure », et la sacristie avec sa pièce annexe est créée en 1779 (Fig 17). A cette époque il venait former le chevet et fermait la forme géométrique de la chapelle. Le percement du mur du chœur liturgique pour donner accès à cette adjonction date de cette époque. Le mur de la façade Est, un mur en moellon irréguliers avec débord de 40cm d’épaisseur, subit ensuite de légères modifications de ses accès lors de la connexion avec les annexes. La toiture à simple pan est remplacée au cours du XXème siècle par un système de chevrons bois et de voliges sur lesquelles se posent des tuiles romaines.

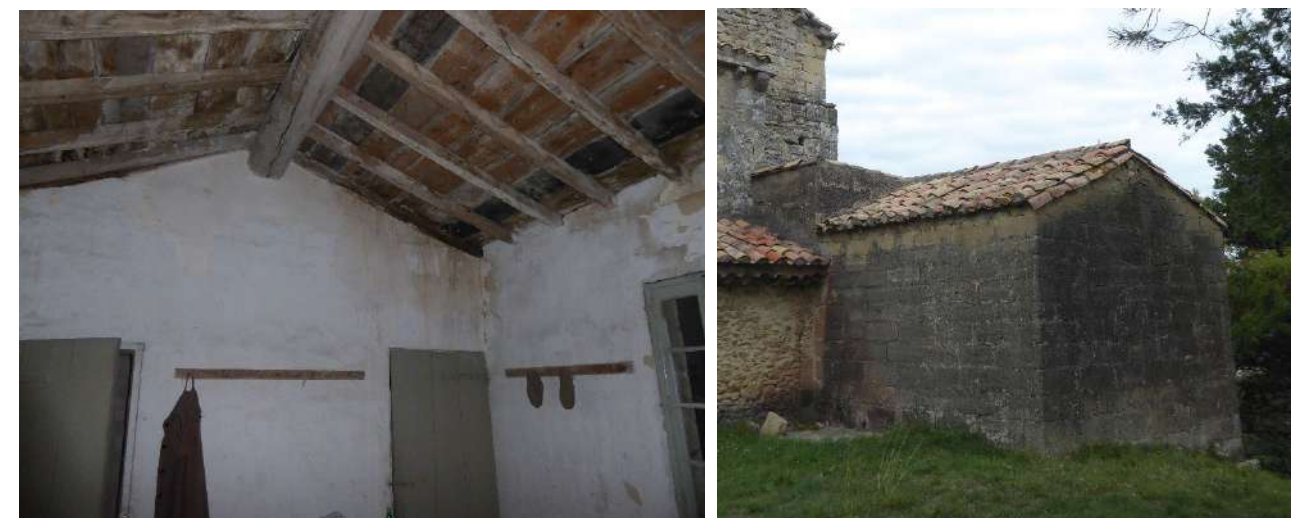
Fig 20. La pièce annexe, maçonnerie de pierres de taille ©EQ

**La pièce annexe**, adjonction de la première moitié XIXème siècle, forme un carré d’environ 4x4m avec des murs de grosse maçonnerie de pierre de 40cm d’épaisseur. Ses murs Nord et Sud forment un léger fruit constructif, visible sur le mur pignon à l’Est. La structure de toit est à double pan (Fig 20 et Fig 21).

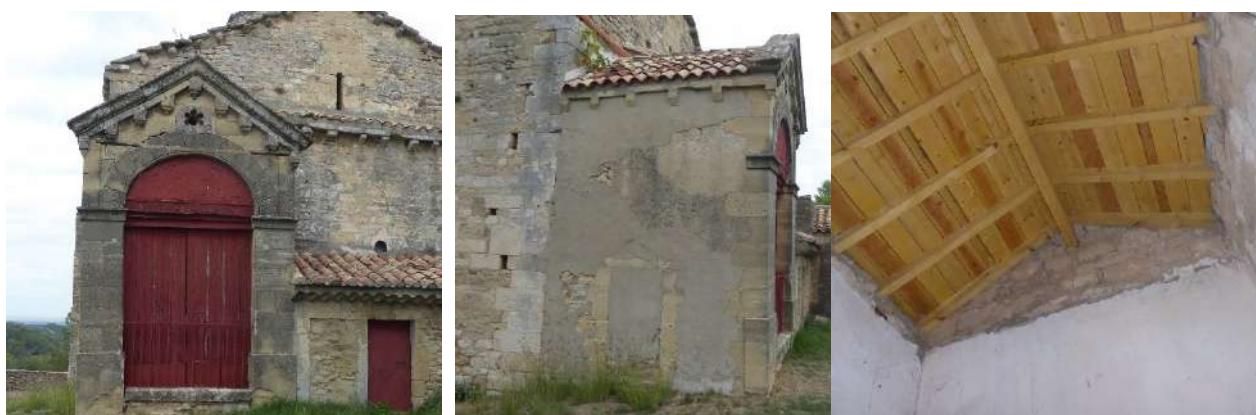
Fig 18. Petite chapelle dite « extérieure » ©EQ

Elevée à la fin du XVIIIème siècle, **la chapelle dite « extérieure »**, d’environ 2 m par 3 m avec des murs de 50cm d’épaisseur, forme une excroissance dont la hauteur est similaire à celle du chevet. Son accès primitif, sur la façade Sud a été condamné lors du remaniement de la façade Est en 1867. En 1930, des travaux de renforcement sont réalisées avec la mise en place de tirants métalliques pour reprendre les décharges de l’arc de la façade Est et pour consolider sa jonction avec le mur originel de la Chapelle sur sa façade Sud. Cette dernière est alors enduite de ciment. Sa toiture à double pan est restaurée au cours du XXème (Fig 18).

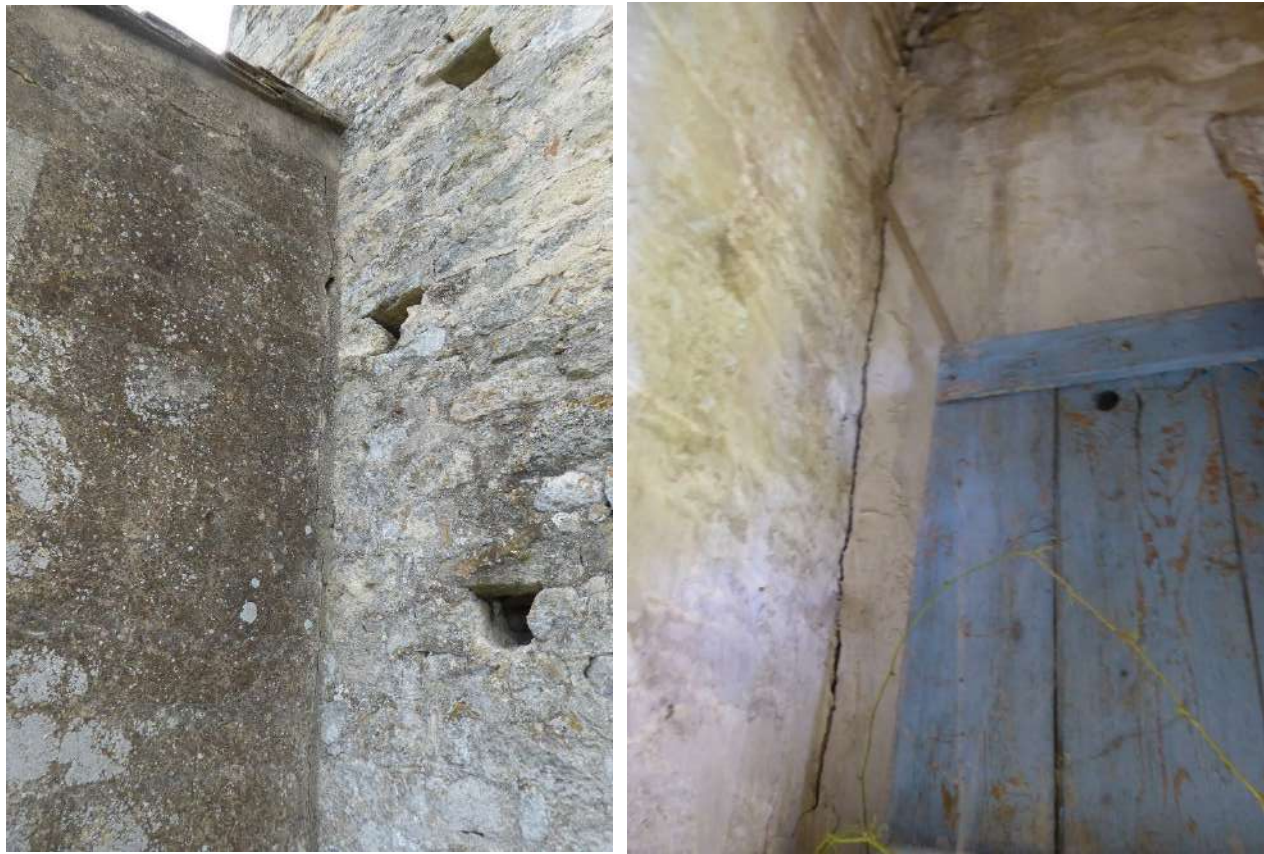
Les fissures principales se situent dans la **Sacristie** et se continuent dans la **pièce annexe**. Elles vont d’Est en Ouest. Elles se traduisent par des fissures verticales au droit des ouverture et par une fissuration continue des dalles au sol et arrachement du plafond en plâtre sur lattis. (Fig 22, Fig 23 et Fig 24)

Fig 22. Sacristie, fissure traversante ©EQ

L’ensemble des fissures présentes dans la **Sacristie et sa pièce annexe**, au Nord, entraînent un **déversement du mur de façade Nord** de ces derniers. Les fissures au sol traduit la limite de cohésion de ce mur basculant avec ses murs de refend, et donc le reste du bâtiment.
