## Chapelle Notre-Dame du Château

Mission de diagnostic et maîtrise d'oeuvre  
pour la restauration de la chapelle

## DIAGNOSTIC

Décembre 2022 - Ind 1

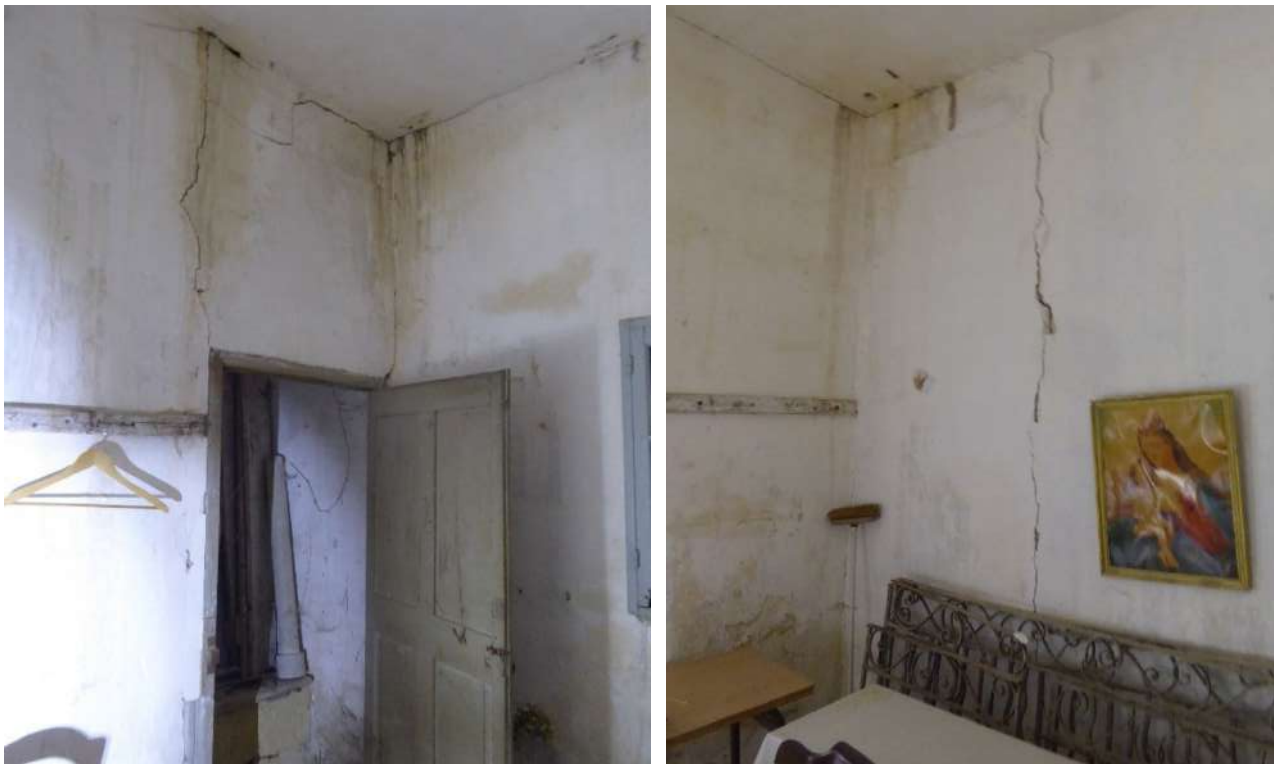
Les fissures principales se situent dans la **Sacristie** et se continuent dans la **pièce annexe**. Elles vont d’Est en Ouest. Elles se traduisent par des fissures verticales au droit des ouverture et par une fissuration continue des dalles au sol et arrachement du plafond en plâtre sur lattis. (Fig 22, Fig 23 et Fig 24)

Fig 23. Pièce annexe, fissures traversantes ©EQ

L’ensemble des fissures présentes dans la **Sacristie et sa pièce annexe**, au Nord, entraînent un **déversement du mur de façade Nord** de ces derniers. Les fissures au sol traduit la limite de cohésion de ce mur basculant avec ses murs de refend, et donc le reste du bâtiment.

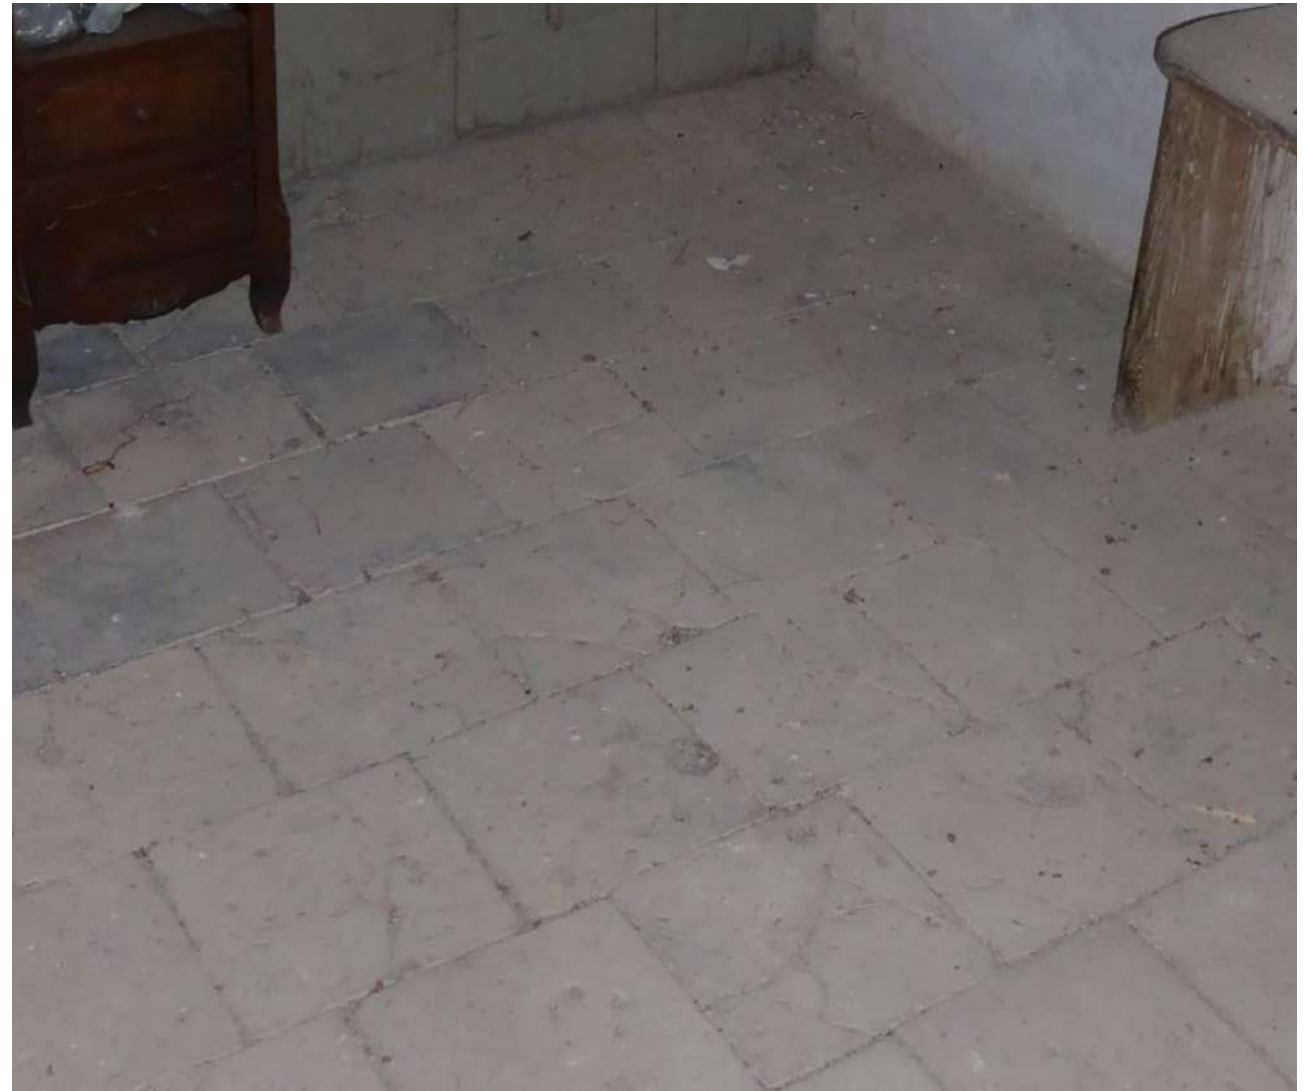
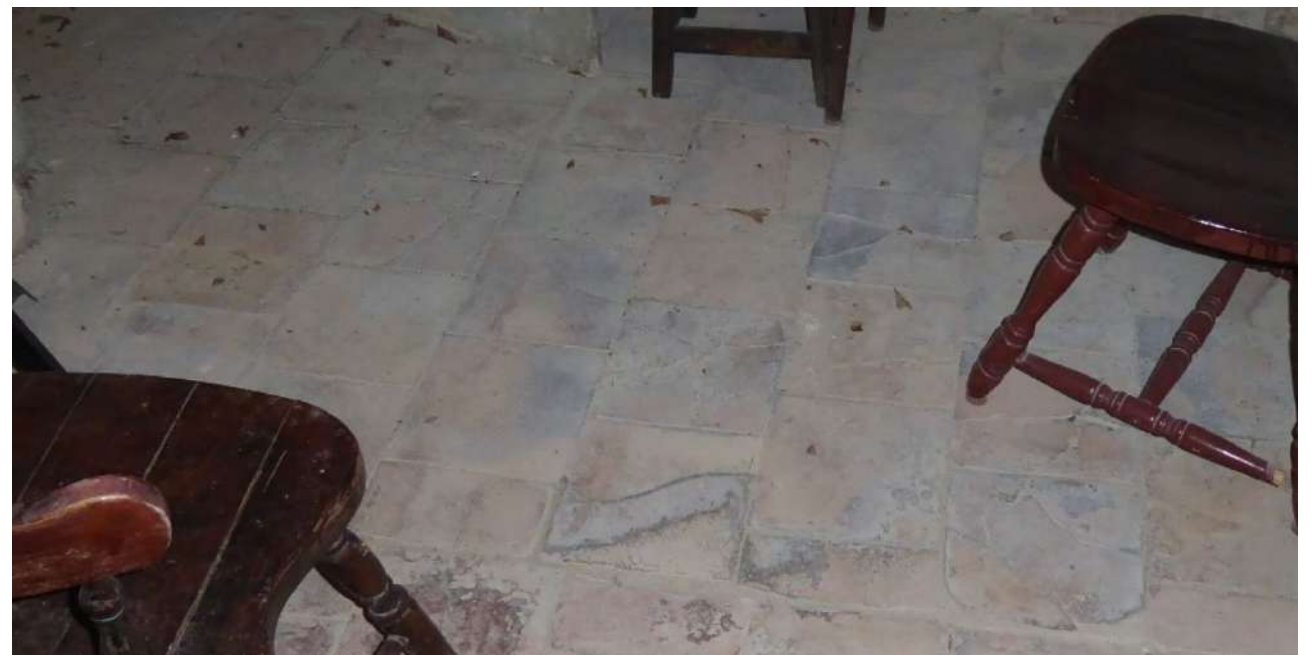
Fig 24. Sacristie, fissure de carrelage ©EQ

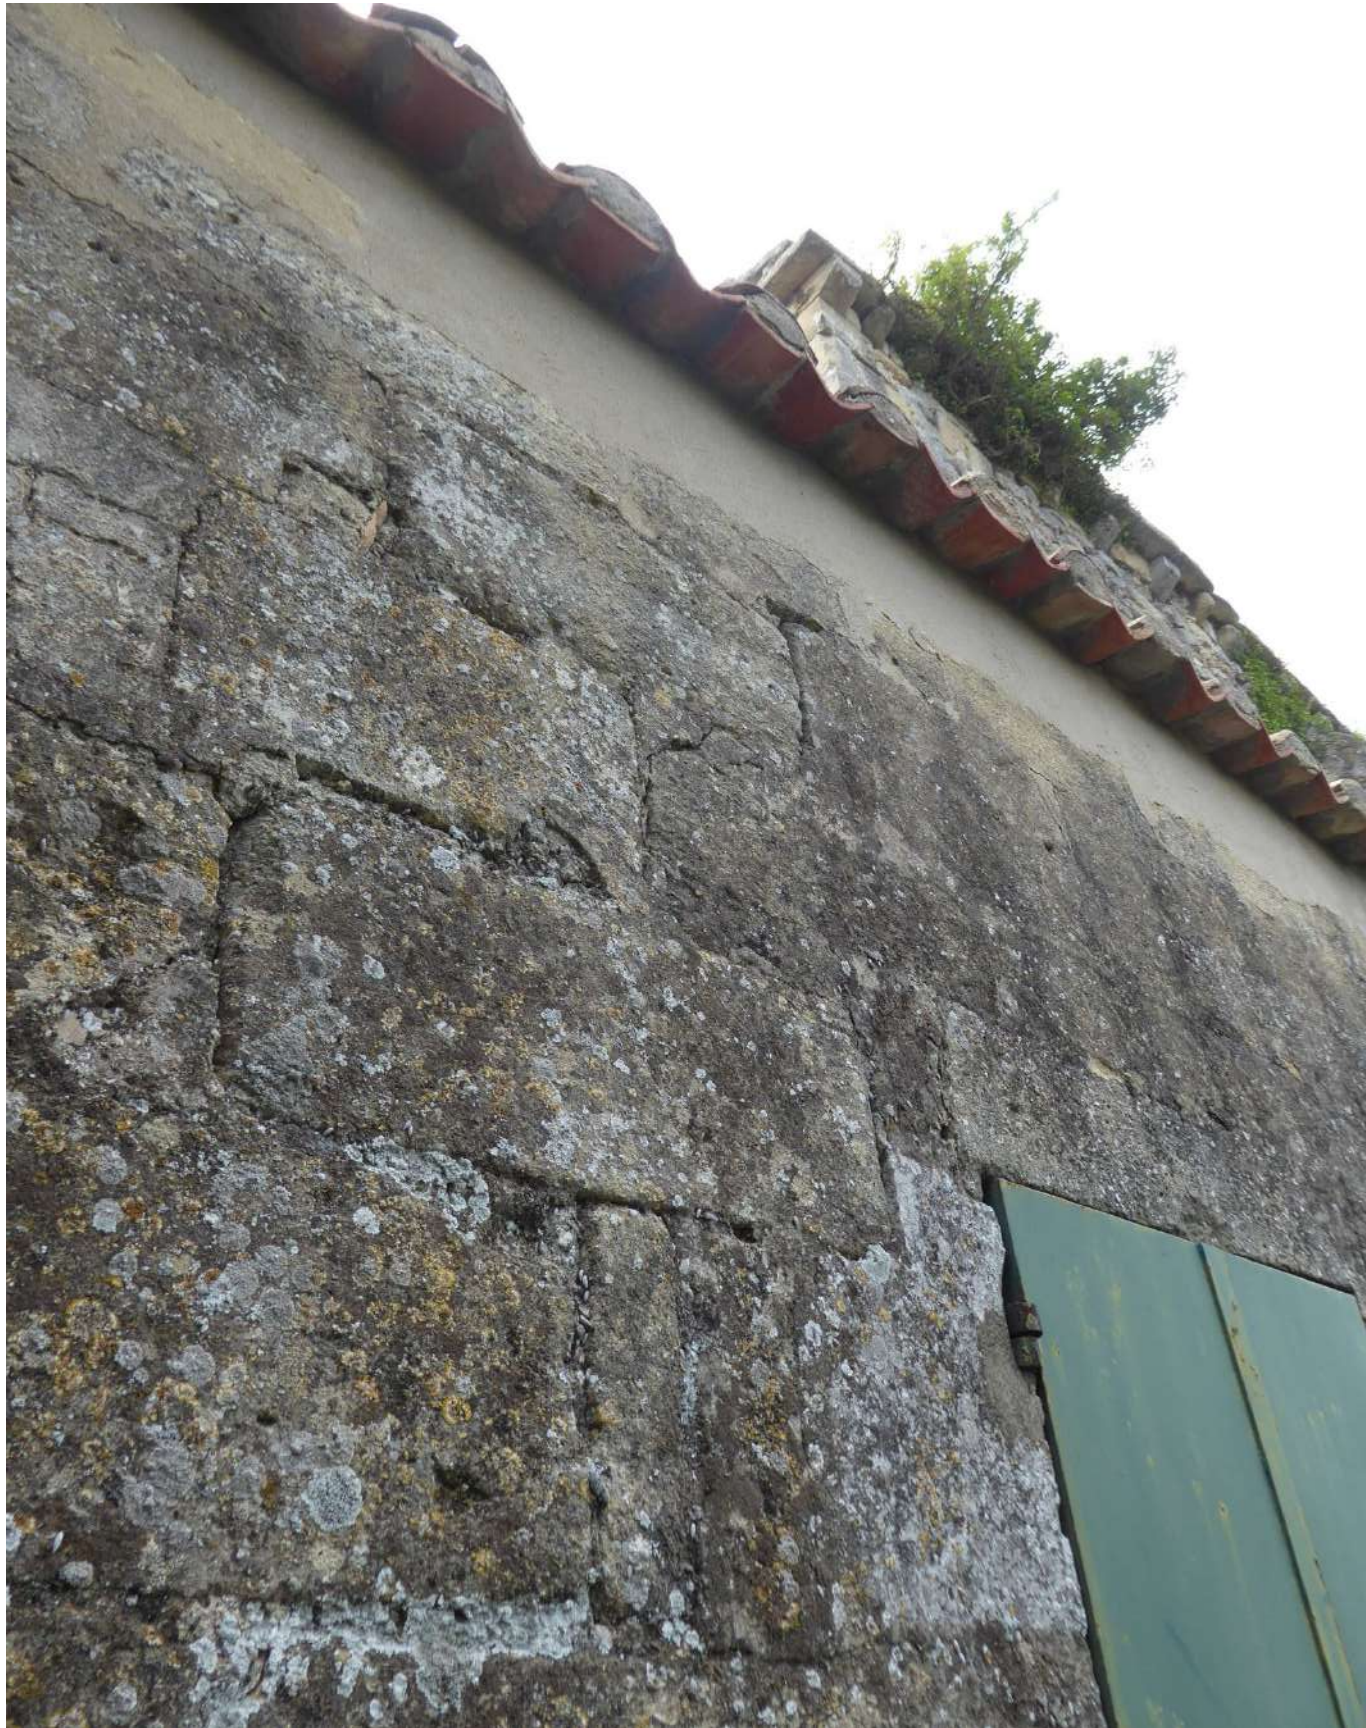
La **sacristie** présente sur sa façade extérieures deux **fissures diagonales** suivant la géométrie des maçonneries (Fig 25).

Fig 25. Sacristie, fissure diagonale ©EQ

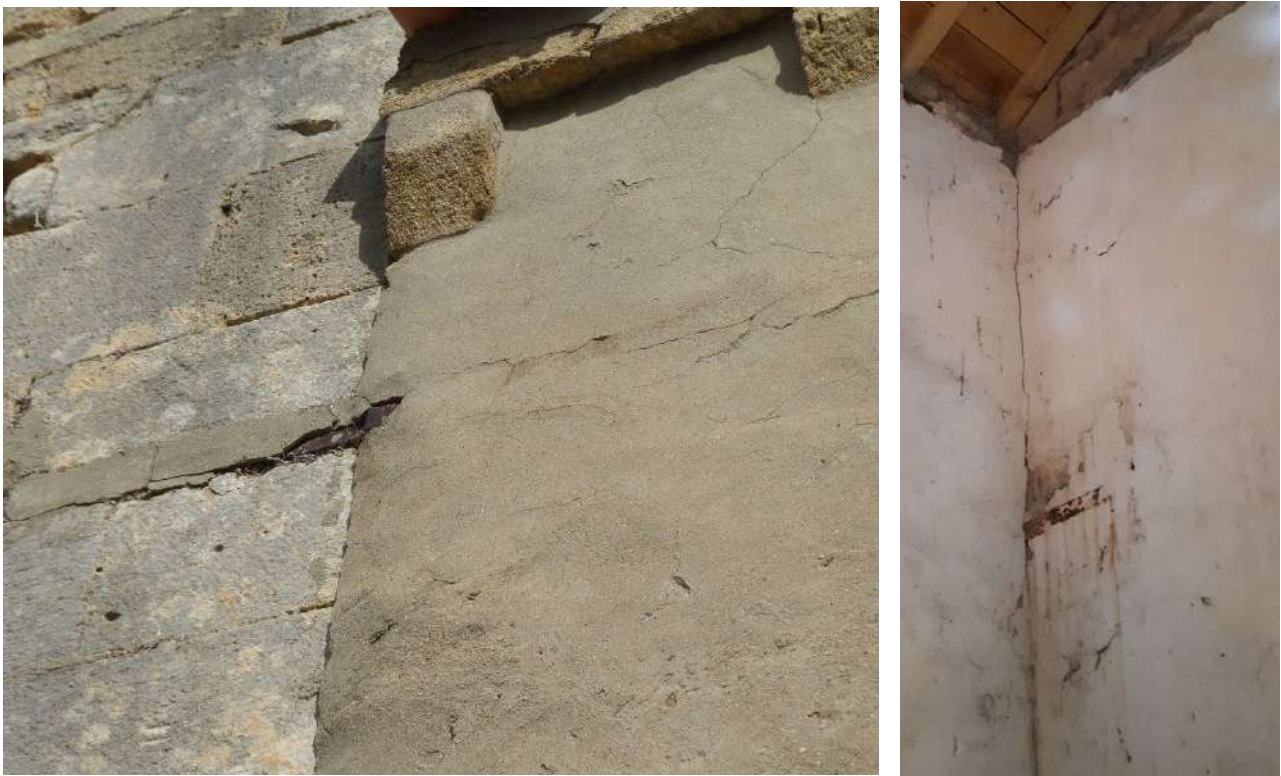
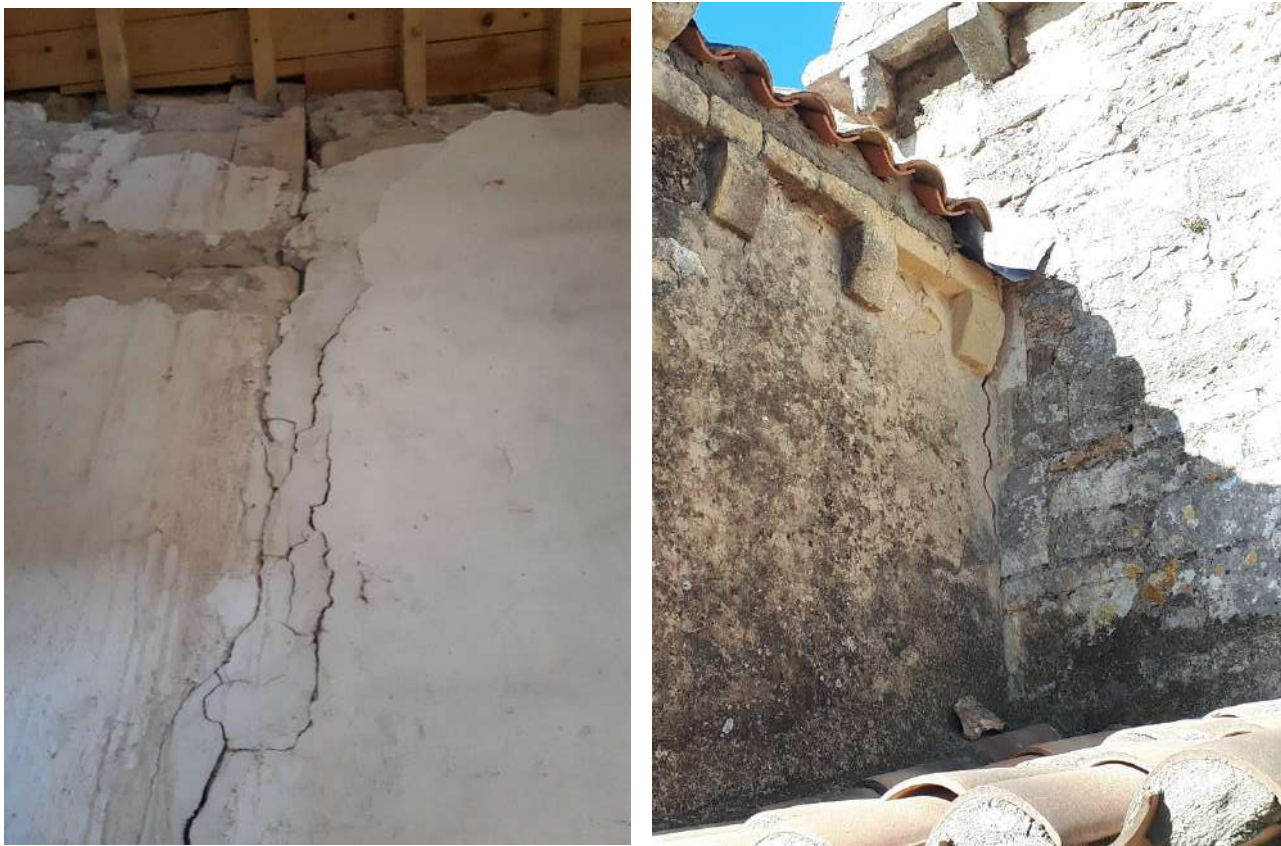
La **chapelle extérieure** est fissurée autour de son arc de décharge avec descente de claveau ( Fig 27) et présente quelques fissures constructives à la jointure avec le bâtiment principal (Fig 26).

Fig 26. La chapelle dite « extérieure » © Architecture & Heritage

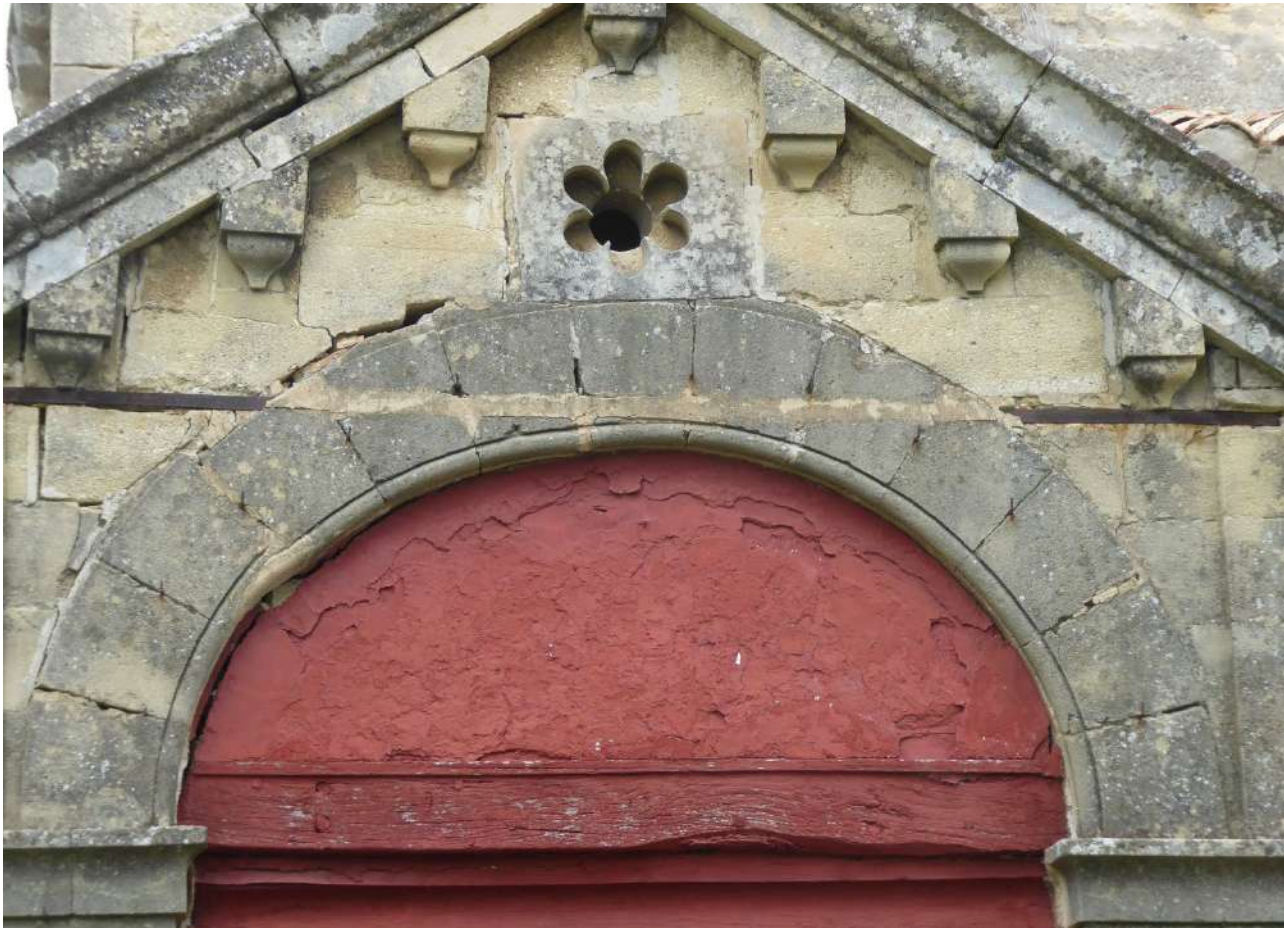
Le dévers de la façade Sud du mur de la chapelle dite « extérieure » traduit un mouvement ancien, dont les poussées sont toujours actives. Malgré les tirants mis en place dans les années 1930, les fissures rebouchées s’ouvrent.

Fig 27. La chapelle dite « extérieure », fissuration et descente de claveau ©EQ

Concernant la chapelle « extérieure », Le tirant actuel est trop haut pour reprendre les poussées de l’arc. Le caractère plus limité de **son tassement supposé**, au regard de son évolution sur 90 ans, pourrait permettre de limiter l’intervention à la seule reprise de cette poussée, avec une éventualité de réapparition de fissures à moyen-terme.

*La reconstitution de la cohésion des parties désorganisées de cette petite chapelle sera également nécessaire lorsque les causes auront été traitées, nécessitant :*

- *La mise en œuvre de tirants d'enserrement complémentaires à la base de l'arc dans l'épaisseur de l'imposte bois existant et au sol (longrine).*
- *Le remaillage et coulinage de maçonneries en pierre de taille des murs de façades et refends désorganisés.*
- *Un traitement anti-corrosion des ferrures métalliques de renfort et une vérification de leurs ancrages.*

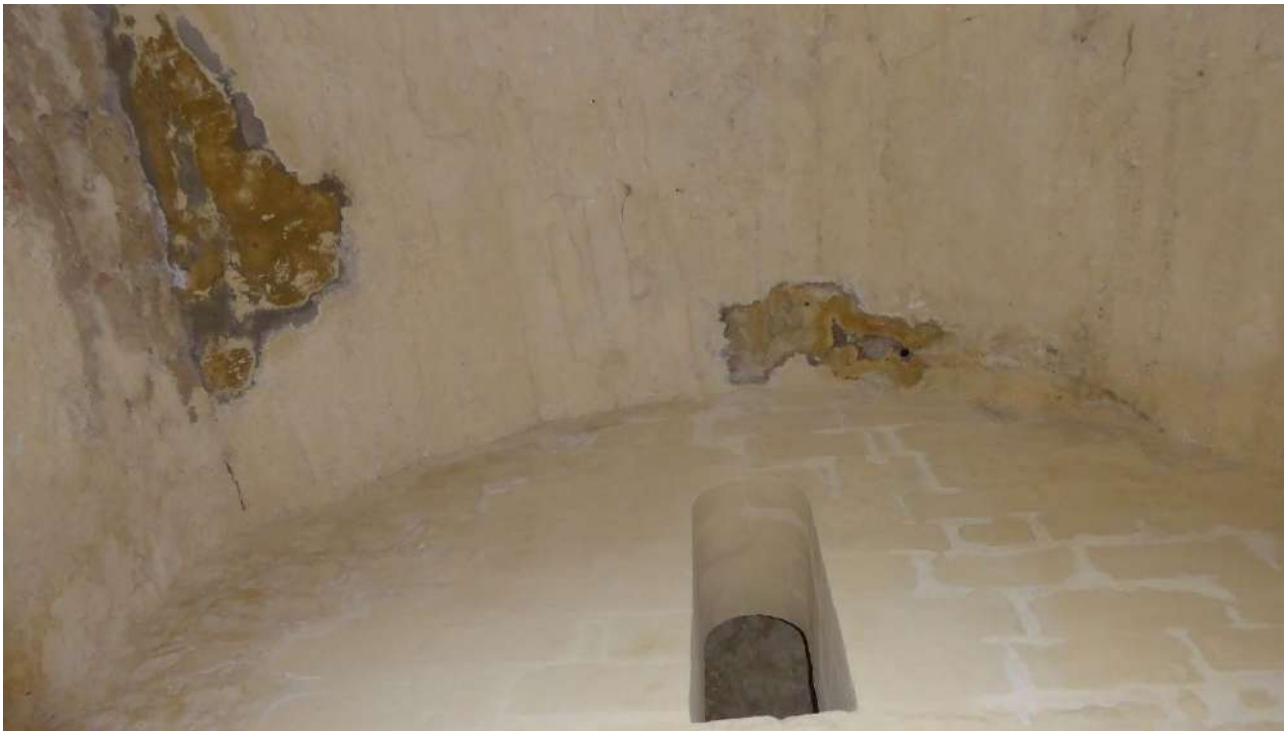
La chapelle présente de nombreuses traces d’humidité sur ses murs et au sol. Une grande partie semble être liée à un décollement de l’épiderme de la toiture très dégradée, provoquant une efflorescence (Fig 28).

Fig 28. Nef de la Chapelle, infiltrations d'eau ©EQ

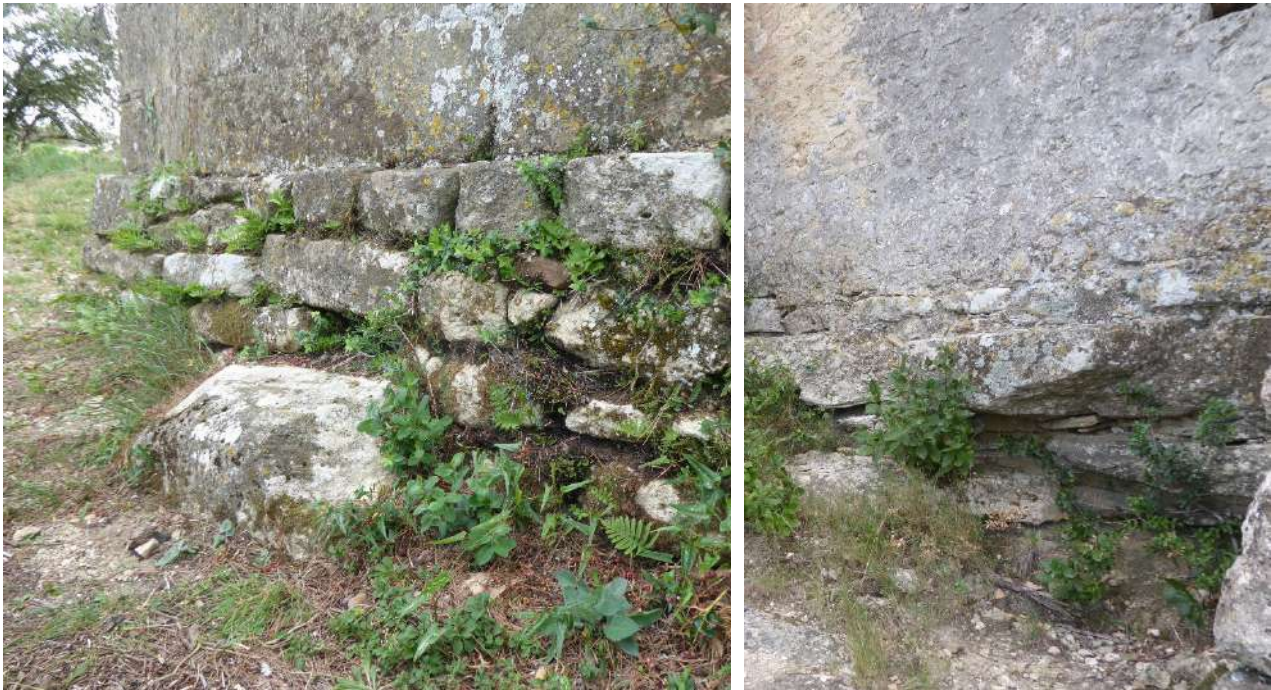
Fig 29. Déjointoiement des soubassements ©EQ

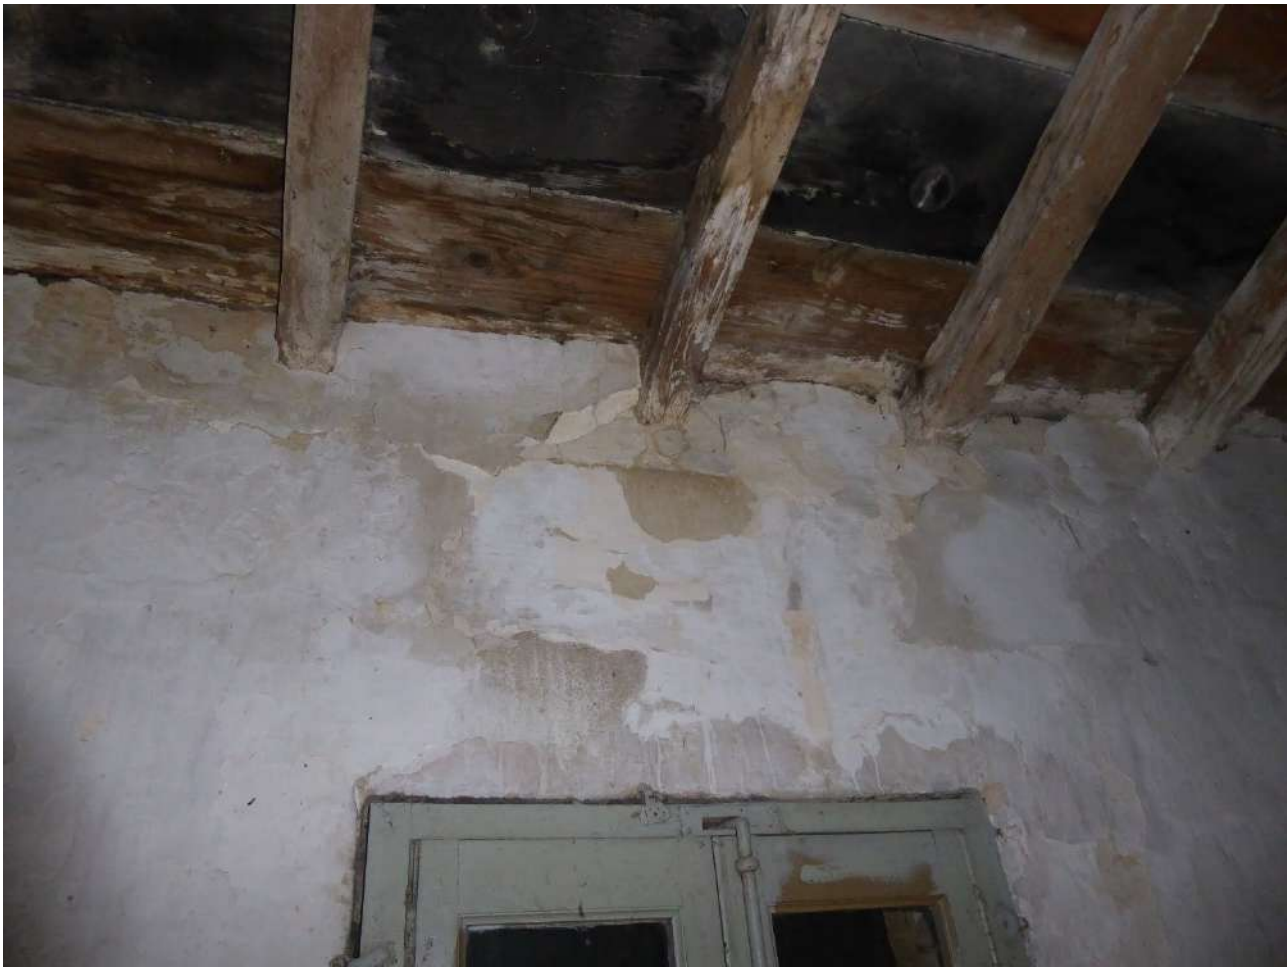
Ponctuellement, des éléments de bois dégradés ont été relevés : Grande partie des planchers de la tribune (solives en parfait état), pièces de bois de linteau et charpente de la pièce annexe, non restauré lors des dernières campagnes de travaux (Fig 30).

Fig 30. Piece annexe, humidité ©EQ

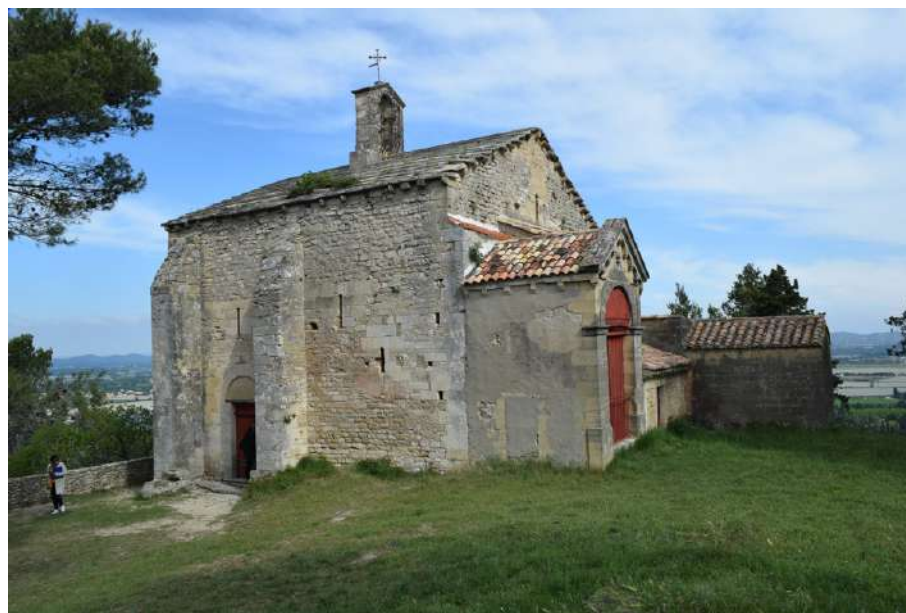
Vue du sud-est, les bâtiments annexes accolés au chevet se démarquent nettement de l'édifice médiéval dans leurs modes constructifs.

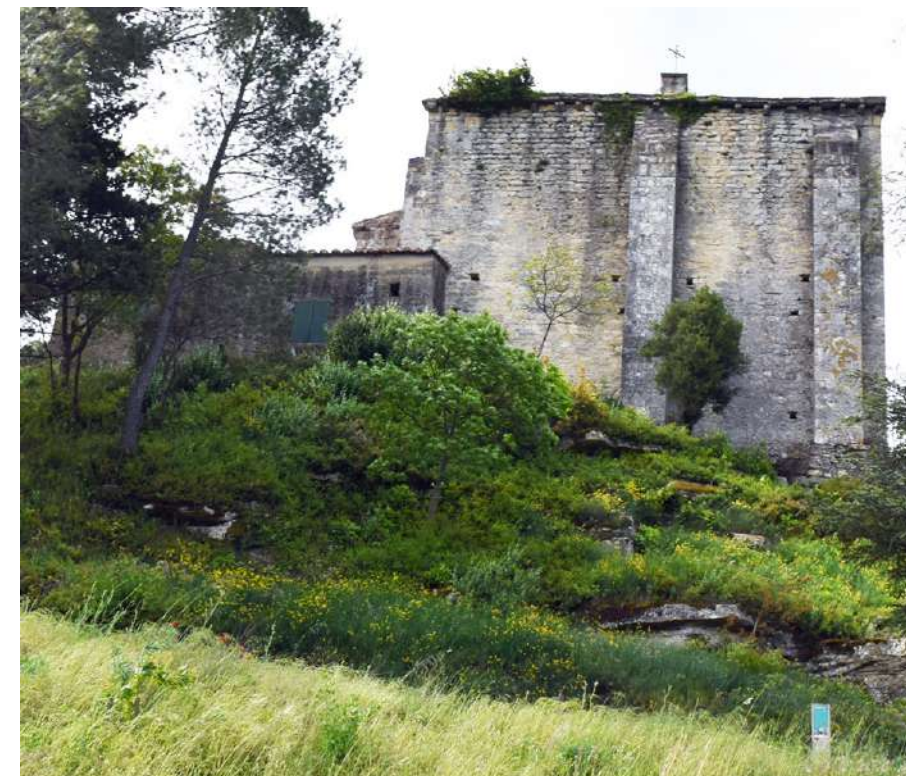
La façade nord, aveugle et pourvue de deux contreforts comme la façade sud. On y observe les nombreux trous de boulins de l'échafaudage médiéval, qui montrent un chantier homogène.

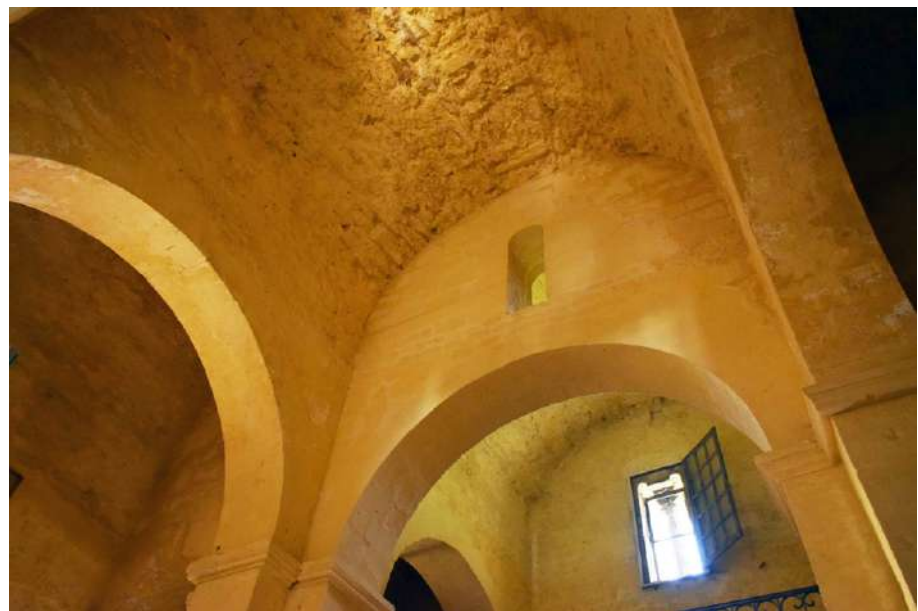
Vue depuis la deuxième travée, la baie du mur diaphragme, placée dans l'alignement des baies axiales. On remarque les réparations apportées à la voûte de la première travée alors que celle de la deuxième travée a conservé son blocage d'origine, où s'intercalent de longues pierres de taille à intervalles réguliers.

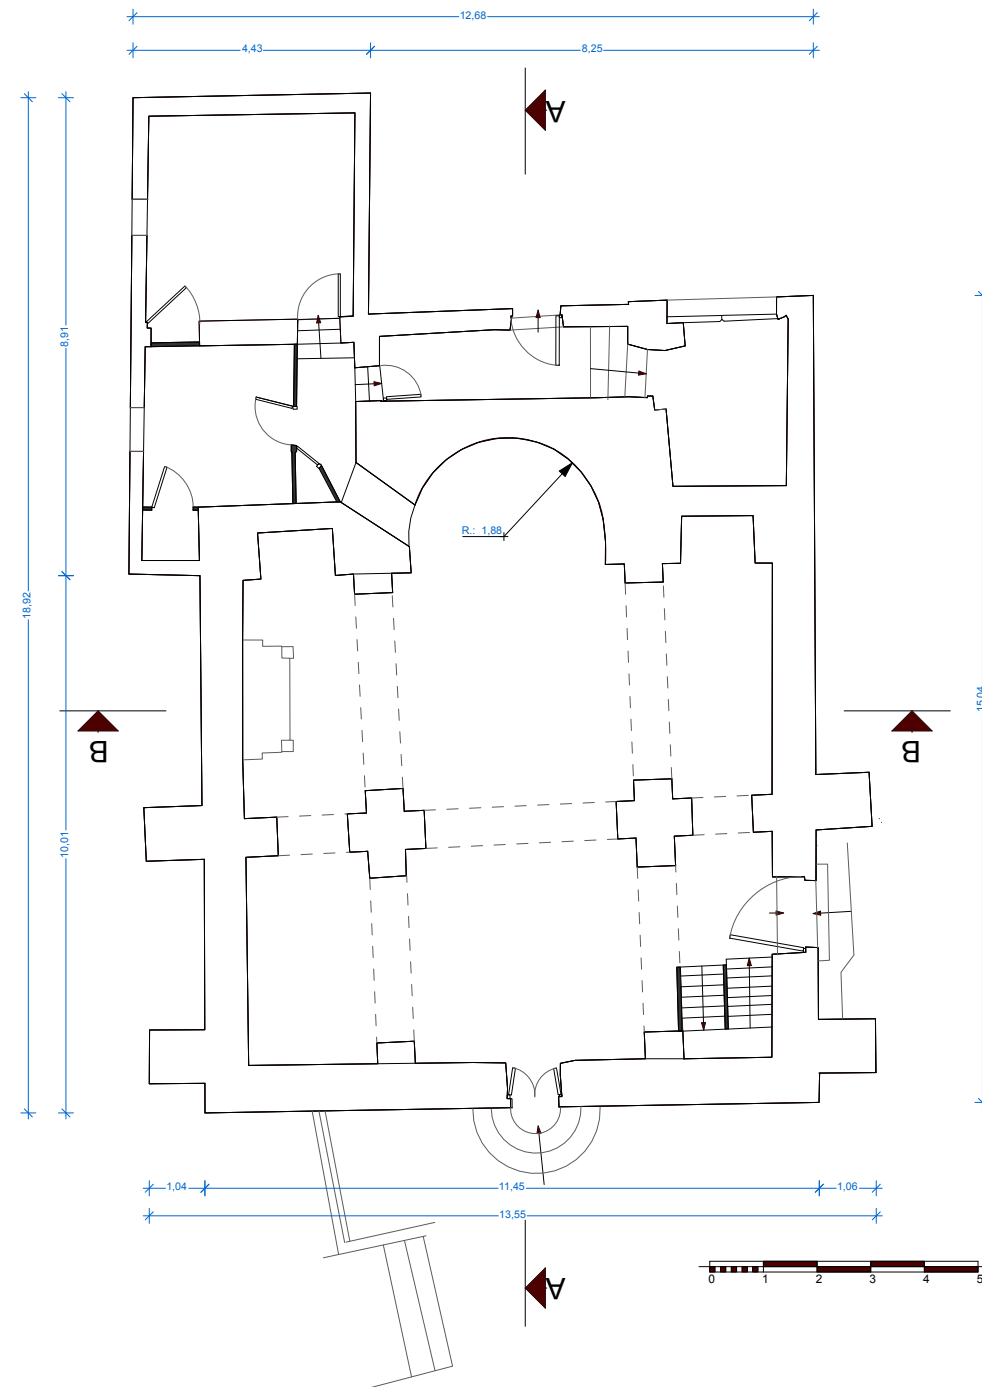
Ci-contre, le plan tiré du relevé au scanner fait apparaître nettement un décalage entre l'axe des murs gouttereaux et celui des piliers. Minime côté sud, ce décalage est assez important à l'angle nord-ouest, mais demeure peu perceptible quand on est à l'intérieur de l'édifice. L'irrégularité des plans est assez fréquente dans les constructions du début du Moyen-Age pour ne pas retenir l'attention.

Ici, le décalage résulte peut-être d'une adaptation de la construction à l'état du socle rocheux, qui présente des failles en plusieurs endroits.

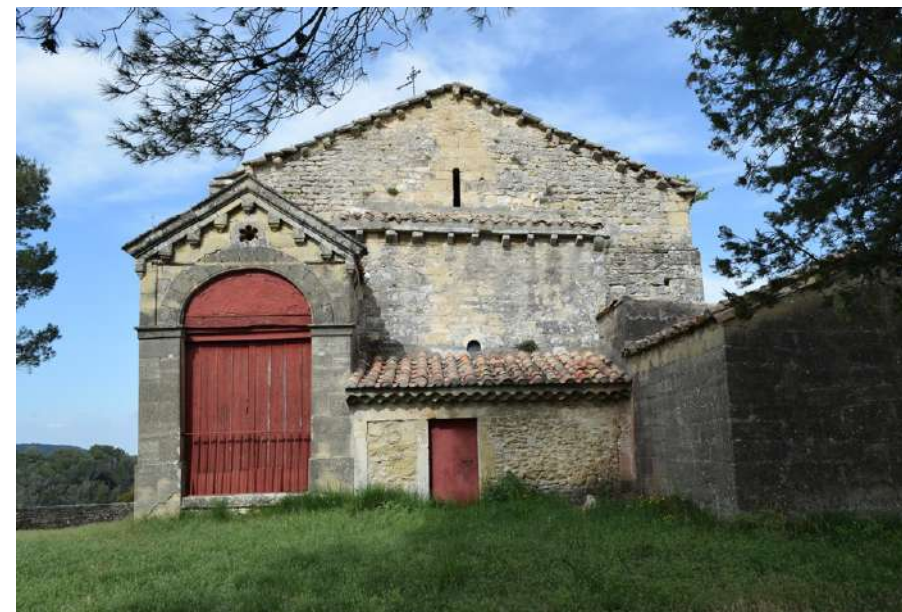
Le chevet, très plat et formant un massif rectangulaire, porte à son sommet une rangée de corbeaux assez frustes, qui devaient soutenir les lauzes de la toiture d'origine, remplacées par des tuiles. Ces corbeaux mériteraient d'être observés d'assez près pour déterminer lesquels sont d'origine et lesquels proviennent de réparations ou de remplacements. Deux bâtiments annexes, assez développés en hauteur sont accolés de part et d'autre du chevet et reliés par un troisième petit bâtiment, moins élevé. Cet ensemble est postérieur à la construction de la chapelle, comme en témoignent les relations stratigraphiques entre les murs de ces annexes, tous postérieurs aux murs de la nef et du chevet. Une baie axiale qui donnait jour dans le chœur est partiellement occultée par la construction de ces annexes.

Façade est, le chevet avec les bâtiments accolés

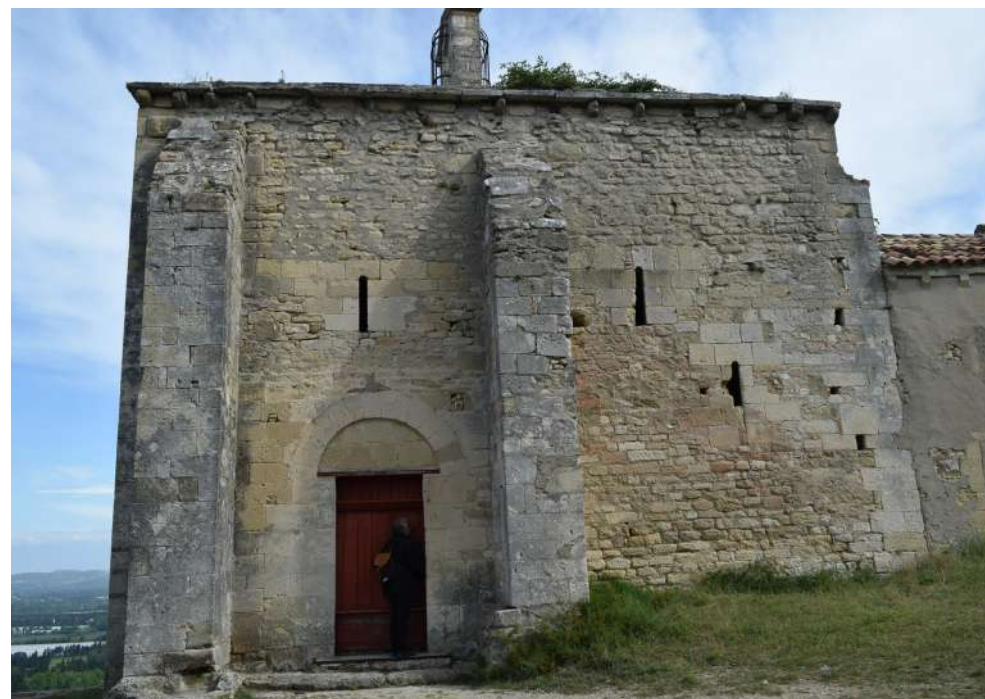
La façade sud avec le portail roman

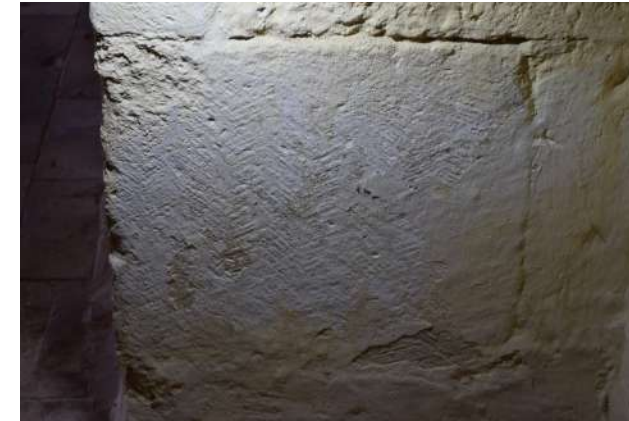
Exemple de taille ornementale en chevron sur un des piliers

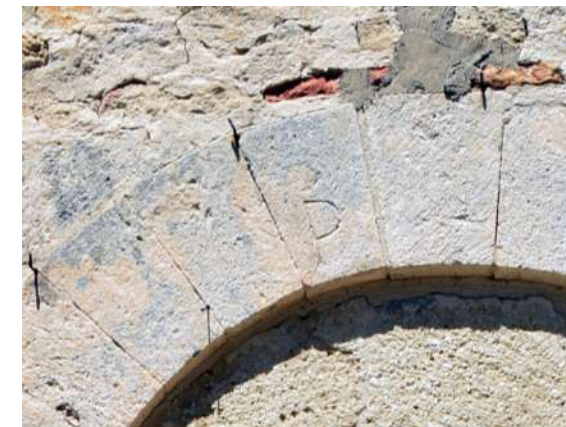
Lettre P sur l'un des claveaux du portail roman

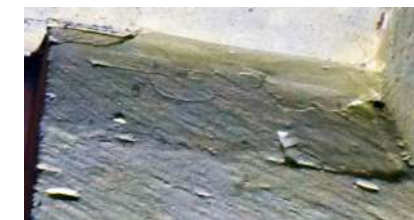
Lettre P au sommet du pilier sud-ouest

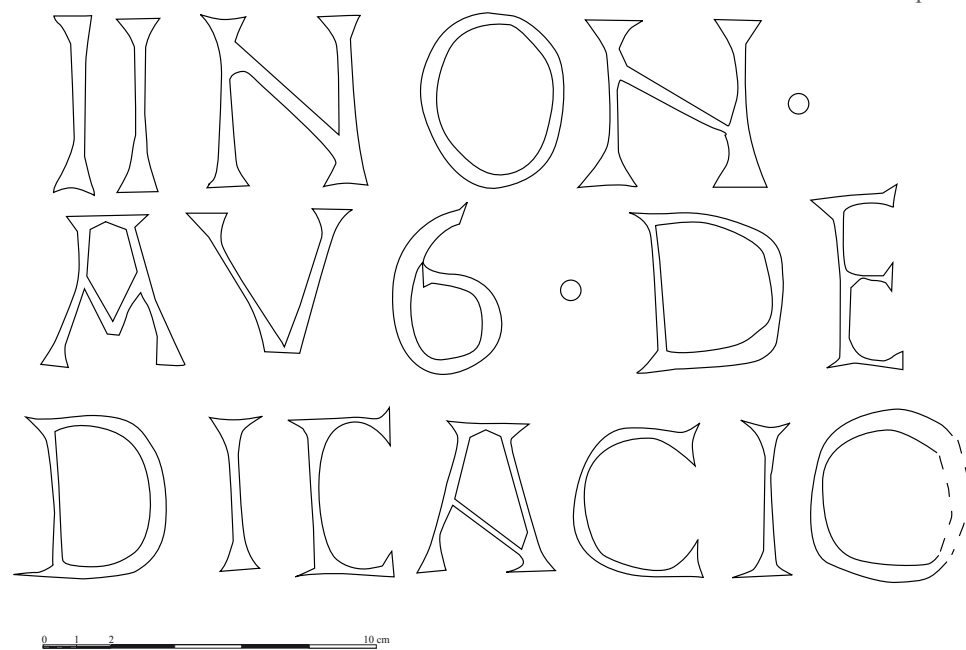
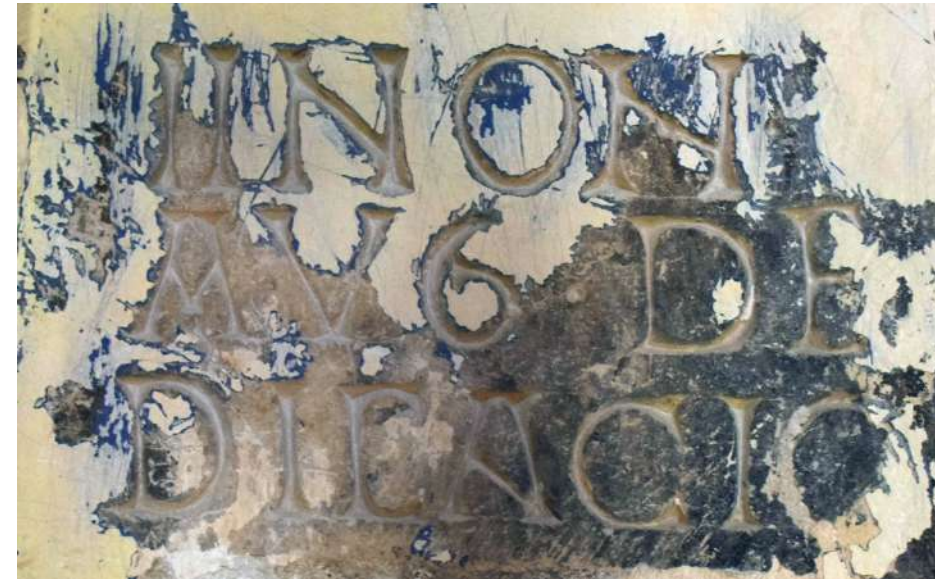
Les éléments de chronologie absolue nous sont apportés par les textes mais aussi par la découverte d’une inscription de dédicace de l’église. Cette inscription est apparue dans l’un des sondages au scalpel. Aucun indice de sa présence n’était apparent, elle n’a été découverte que par le positionnement du sondage à un emplacement souvent signalé pour ce type d’inscription dédicatoire. Cette inscription est demeurée inédite jusqu’à ce jour, dissimulée au moins depuis le XIXe s, voire depuis les guerres de religion.

Relevé et photographie de l'inscription de Notre-Dame du Château

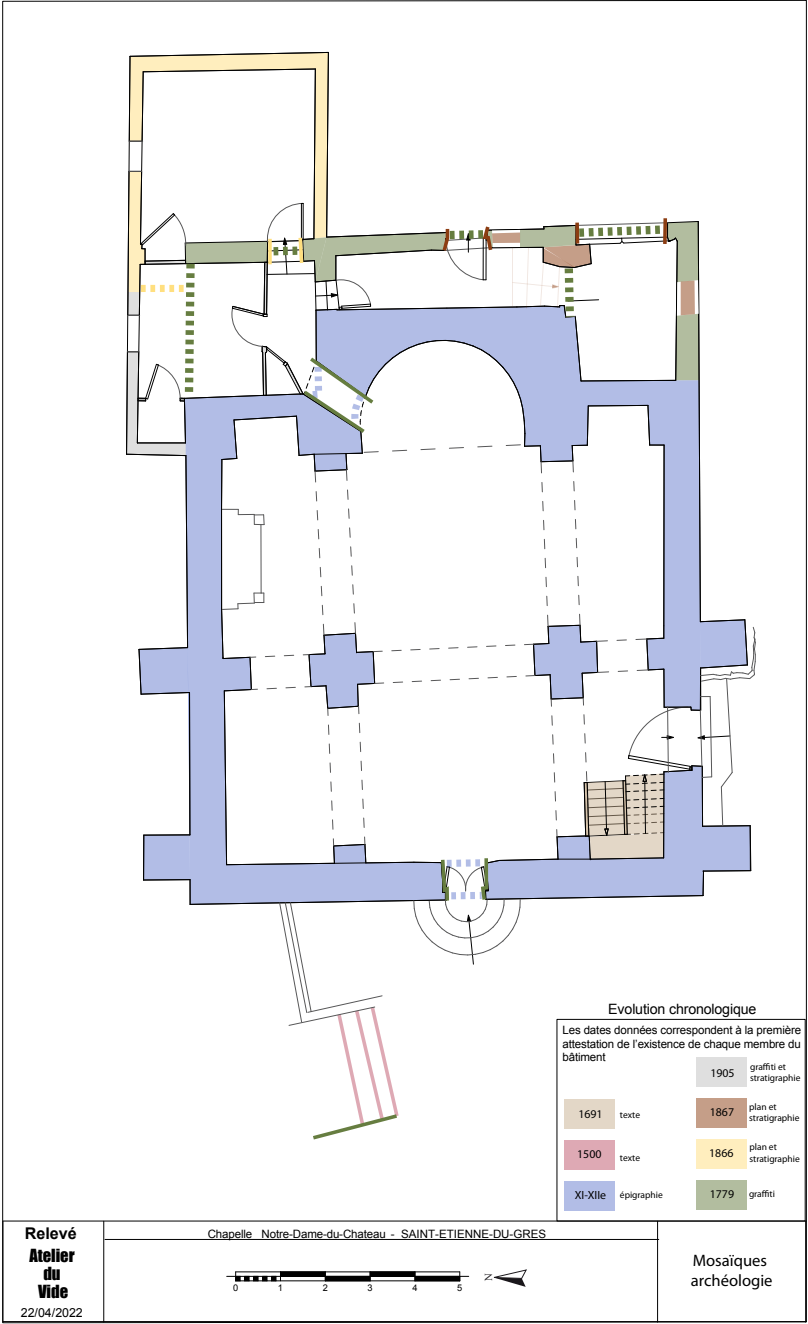
La première modification importante concerne la construction de la tribune, mentionnée dans les textes en 1691. Elle s'accompagne nécessairement d'un escalier y donnant accès, peut-être identique à l'escalier actuel, placé à gauche du portail roman. Une visite pastorale de 1740 nous indique que cette tribune a déjà besoin de réparations suite à un désordre dans la voûte. C'est sans doute à cette période qu'il faut rattacher la reprise de la voûte dont les maçonneries témoignent (photo toiture et voute). Le montant de 100 livres du legs signalé comme don pour ces réparations correspondant à ce type de travaux. Il est possible que la porte percée dans la façade occidentale, et dont les montants portent des nombreuses croix soit percée au moment de la construction de cette tribune. La construction des annexes accolées au chevet pourrait se situer dans le courant des XVIIe et XVIIIe siècles, tant leur mode constructif s'apparente à celui de la période moderne. D'après les textes, leur présence est assurée au XVIIIe s. Elles se limitent dans un premier temps à deux petites pièces comme on peut le voir sur le plan levé en 1867. La vocation de ces deux pièces, initialement séparées puisque l'annexe sud-est ne communique pas avec le couloir, est définie par les mentions du plan qui signale la sacristie

Phasage chronologique en plan

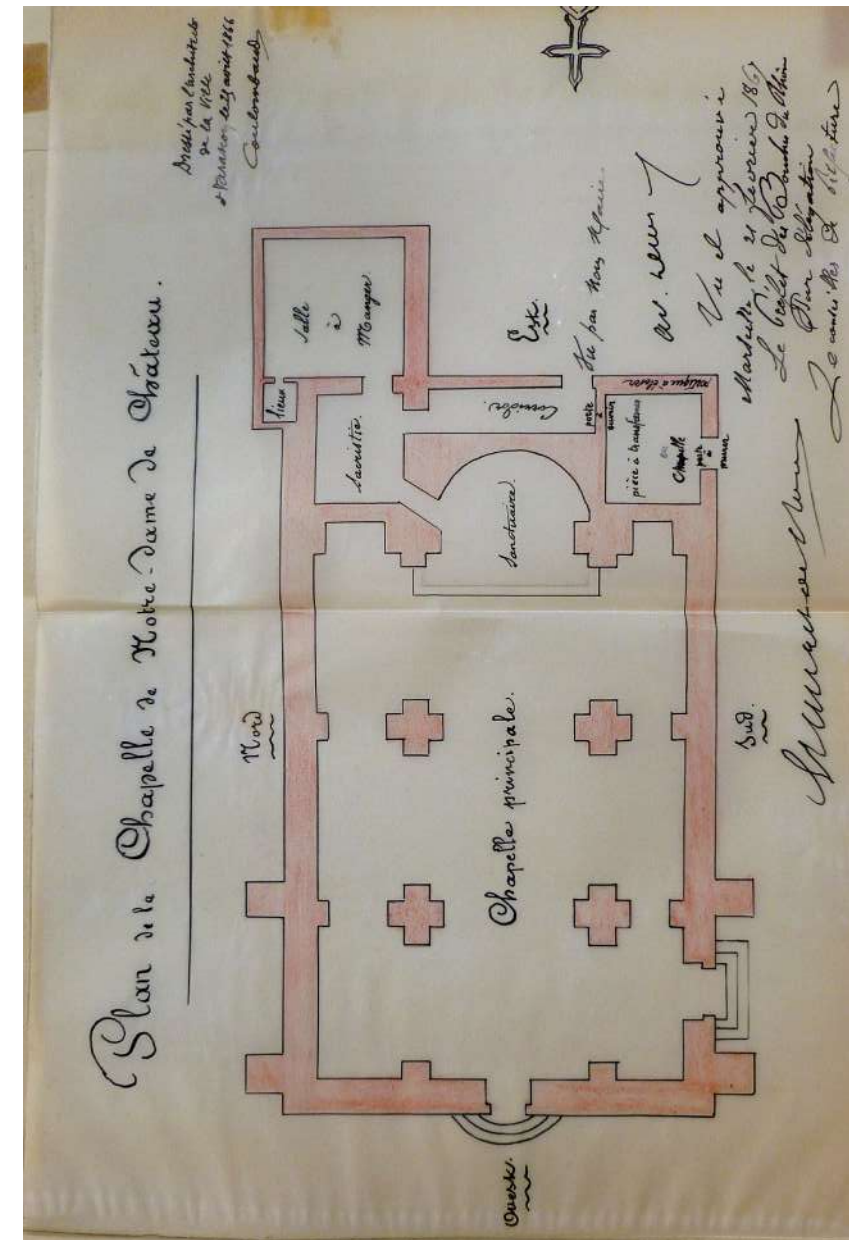
Plan de la chapelle, levé en 1866. Les trois travées, la symétrie parfaite et la rectitude des angles sont autant d'anomalies qui résultent peut-être d'un dessin réalisé à distance du monument, à partir d'indications sommaires.
