## Chapelle Notre-Dame du Château

Mission de diagnostic et maîtrise d'oeuvre  
pour la restauration de la chapelle

## DIAGNOSTIC

Décembre 2022 - Ind 1

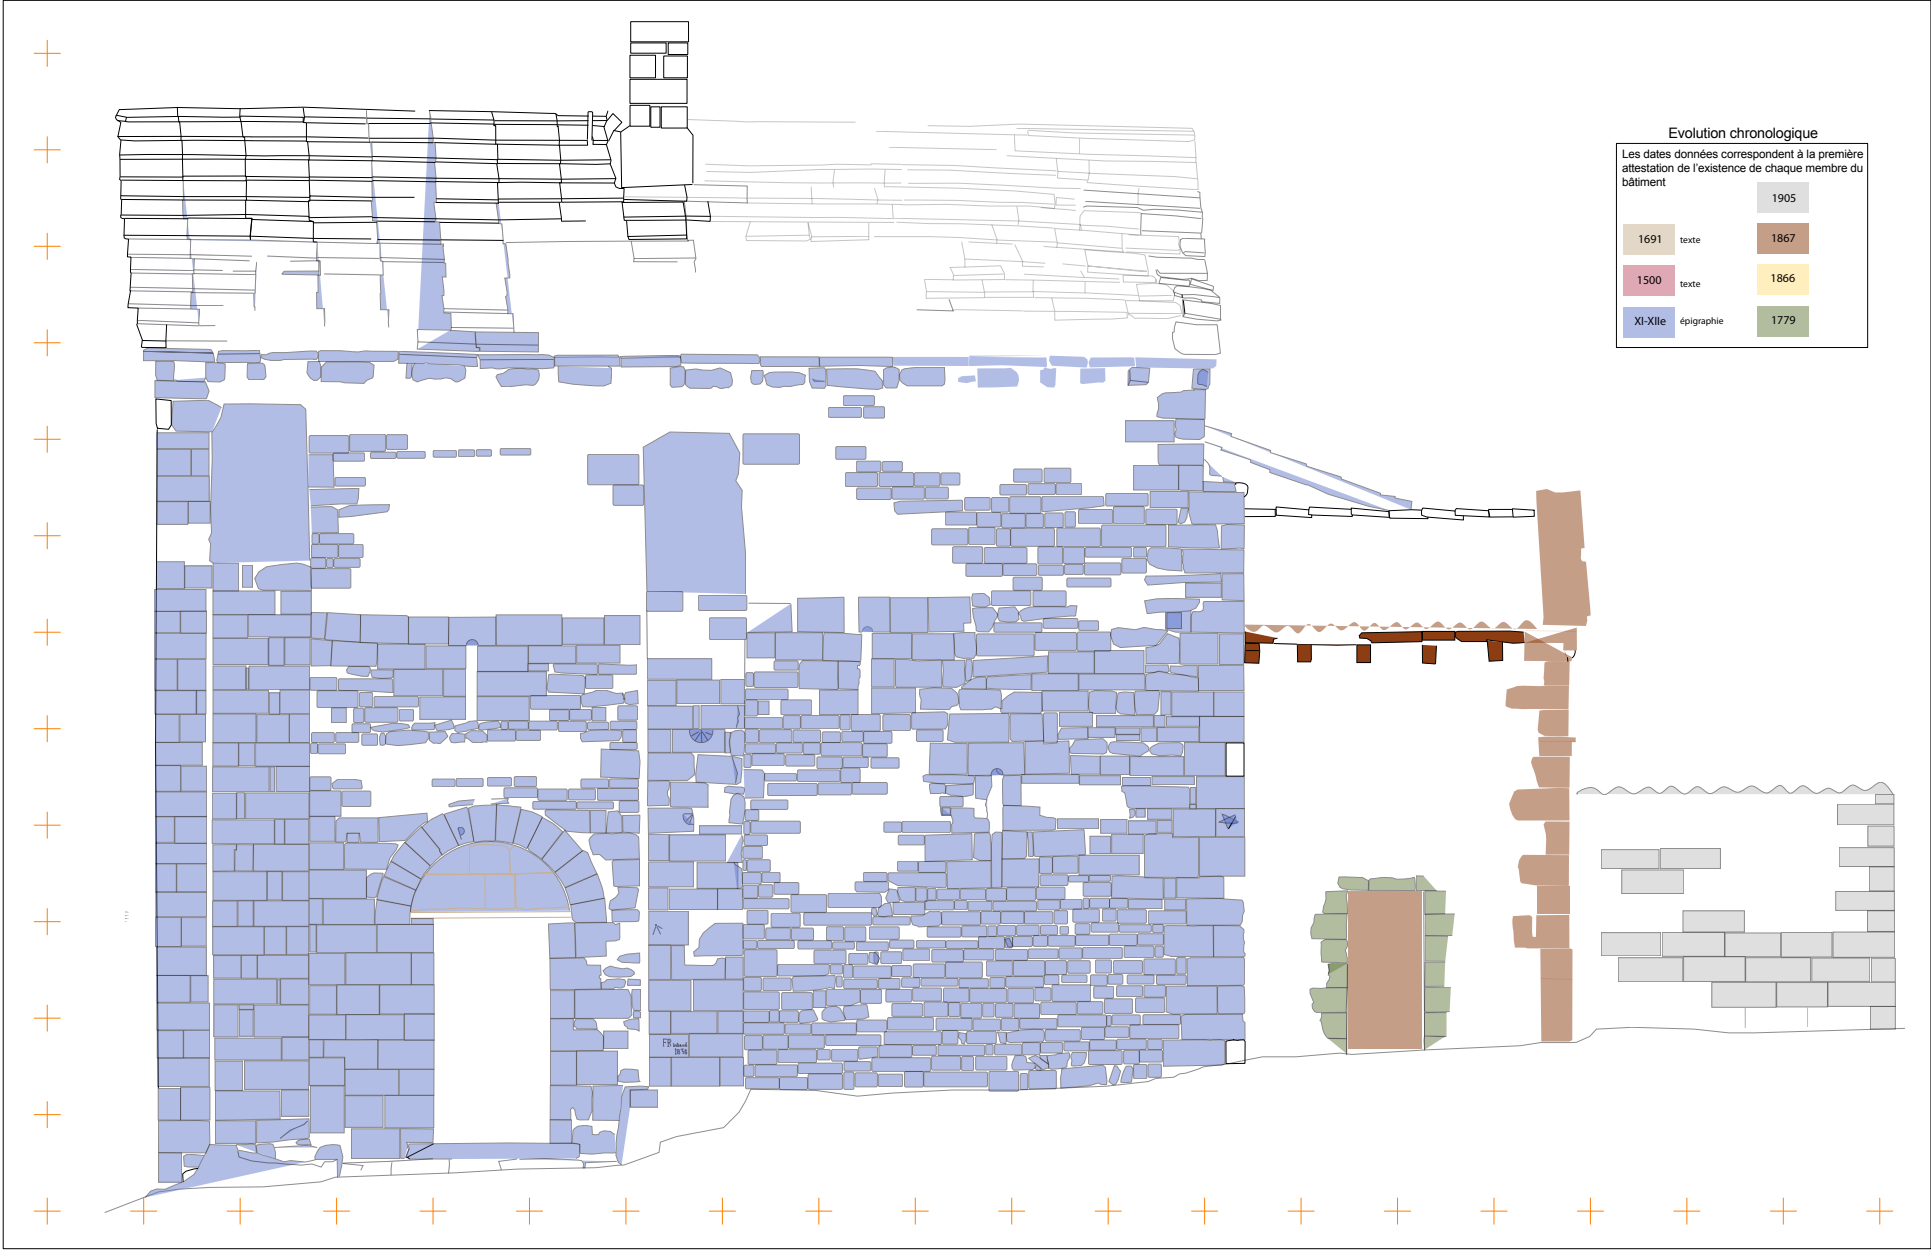
Façade sud, phasage chronologique de l'élévation

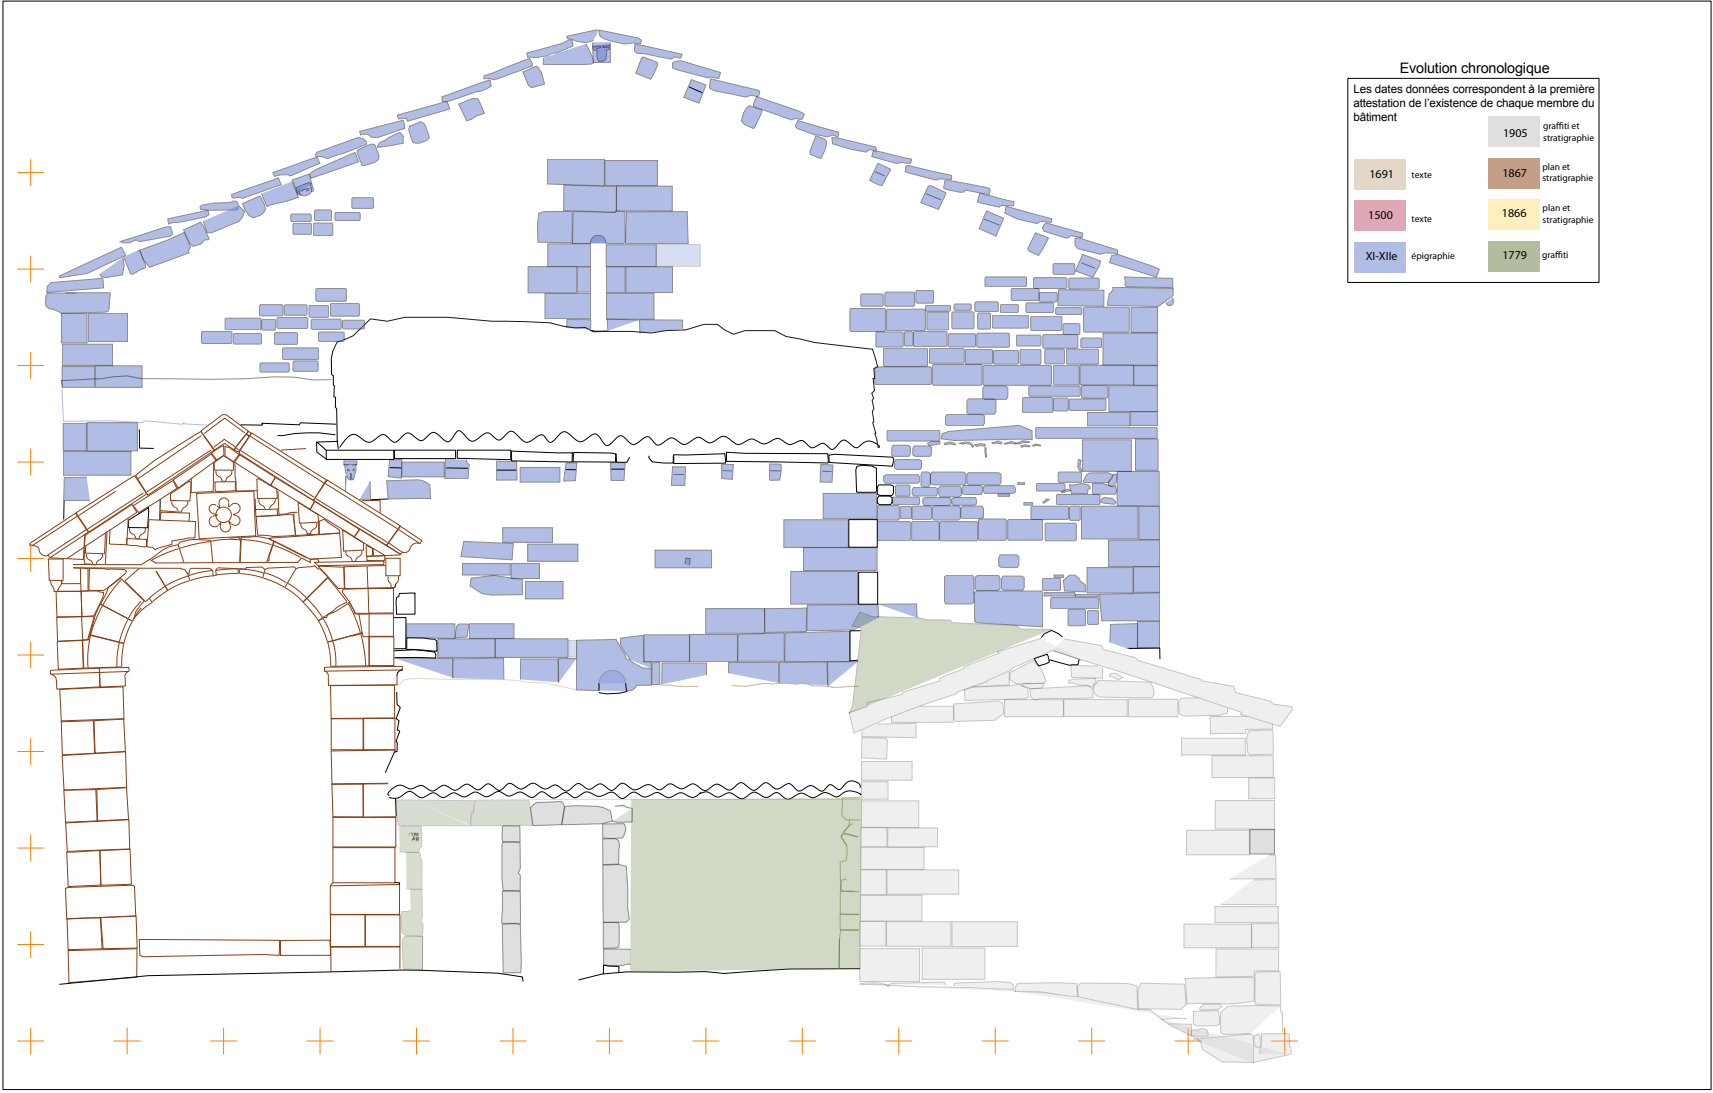
Façade est, phasage chronologique de l'élévation

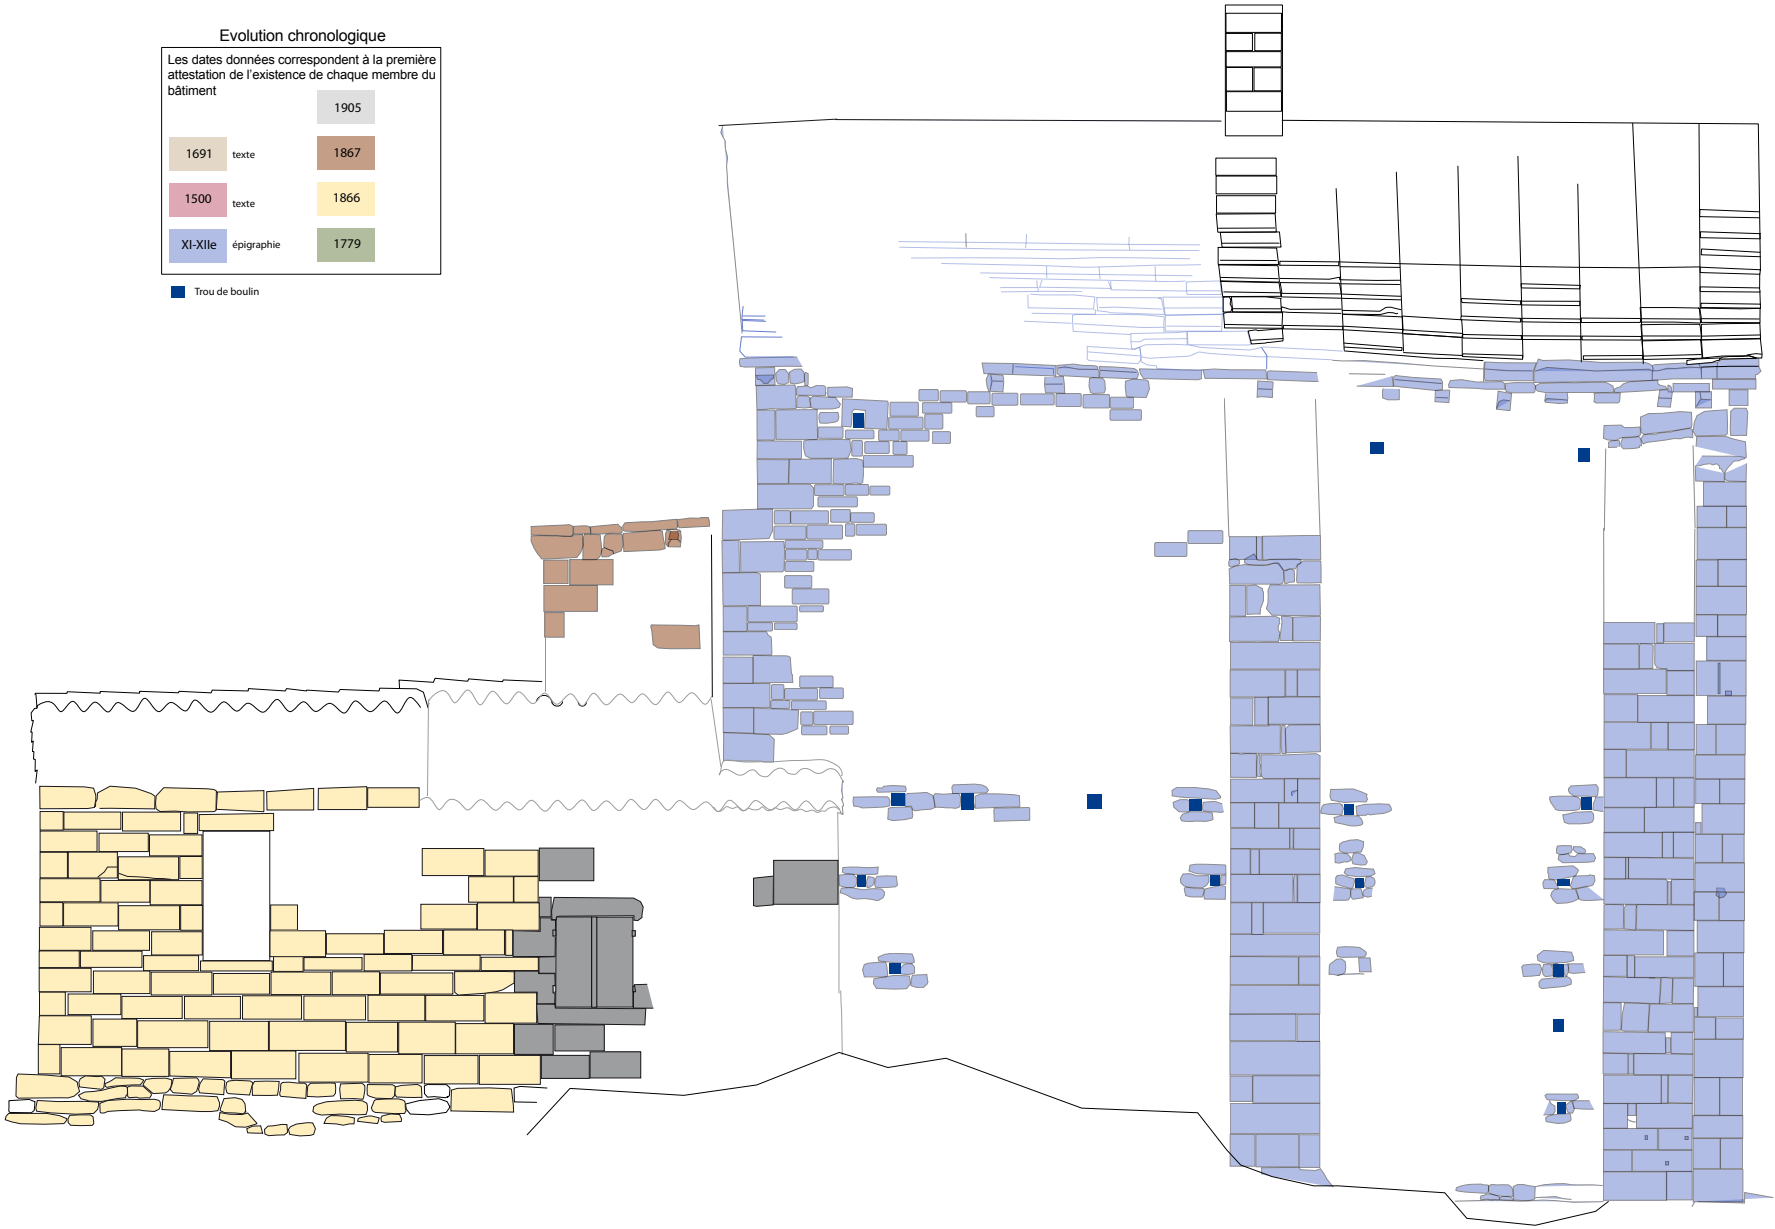
Façade nord, phasage chronologique de l'élévation
